### 3. 補修工事

#### 3.1 既往補修概要

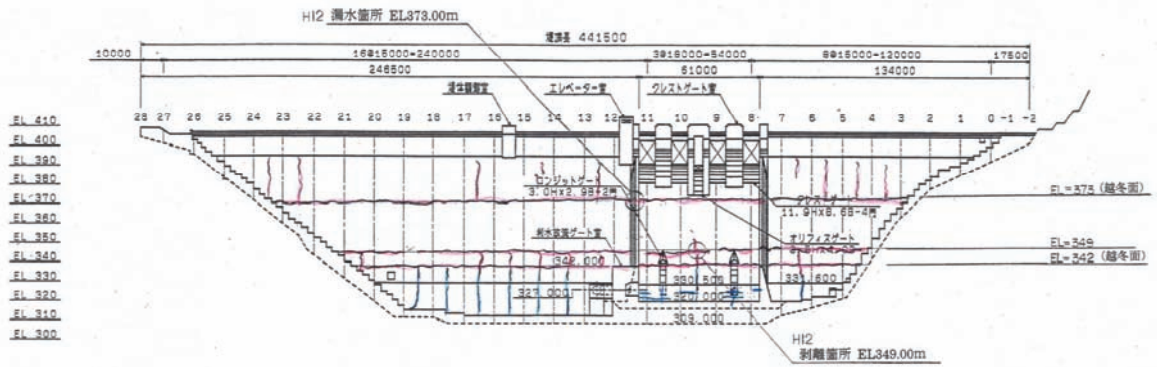
昭和 60 年、62 年補修箇所

図 3.1 既往補修工事箇所

玉川ダムでは、試験湛水中から堤体下流面の越冬打継目等から漏水が見られ、その調査および補修が現在まで断続的に実施されている。現在(平成 14 年 9 月)までの、漏水状況、調査、補修の概要は前章表 2.1 に示した。昭和 60 年、62 年、平成 2 年、12 年の補修箇所を図 3.1 に、補修前後の状況を写真 3.1～3 に示す。また、写真 3.4 に平成 12 年度に実施した越流部中央の縦クラックの工事状況写真を示す。

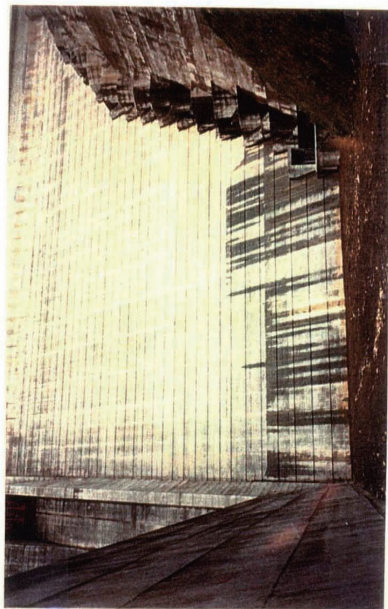
補修前 左岸

写真 3.1 補修前後の漏水状況 平成 2 年
