写真 3.4 越流部中央の縦クラックの工事状況 平成 12 年

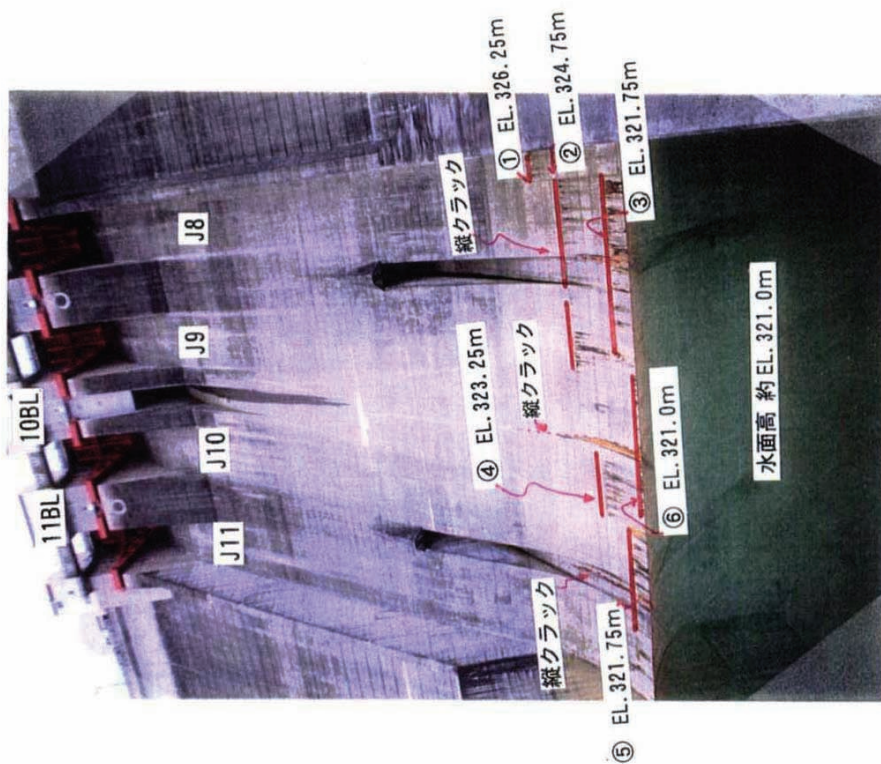
写真 3.5 H13 年工事対象縦クラック
