3.2 補修工事計画

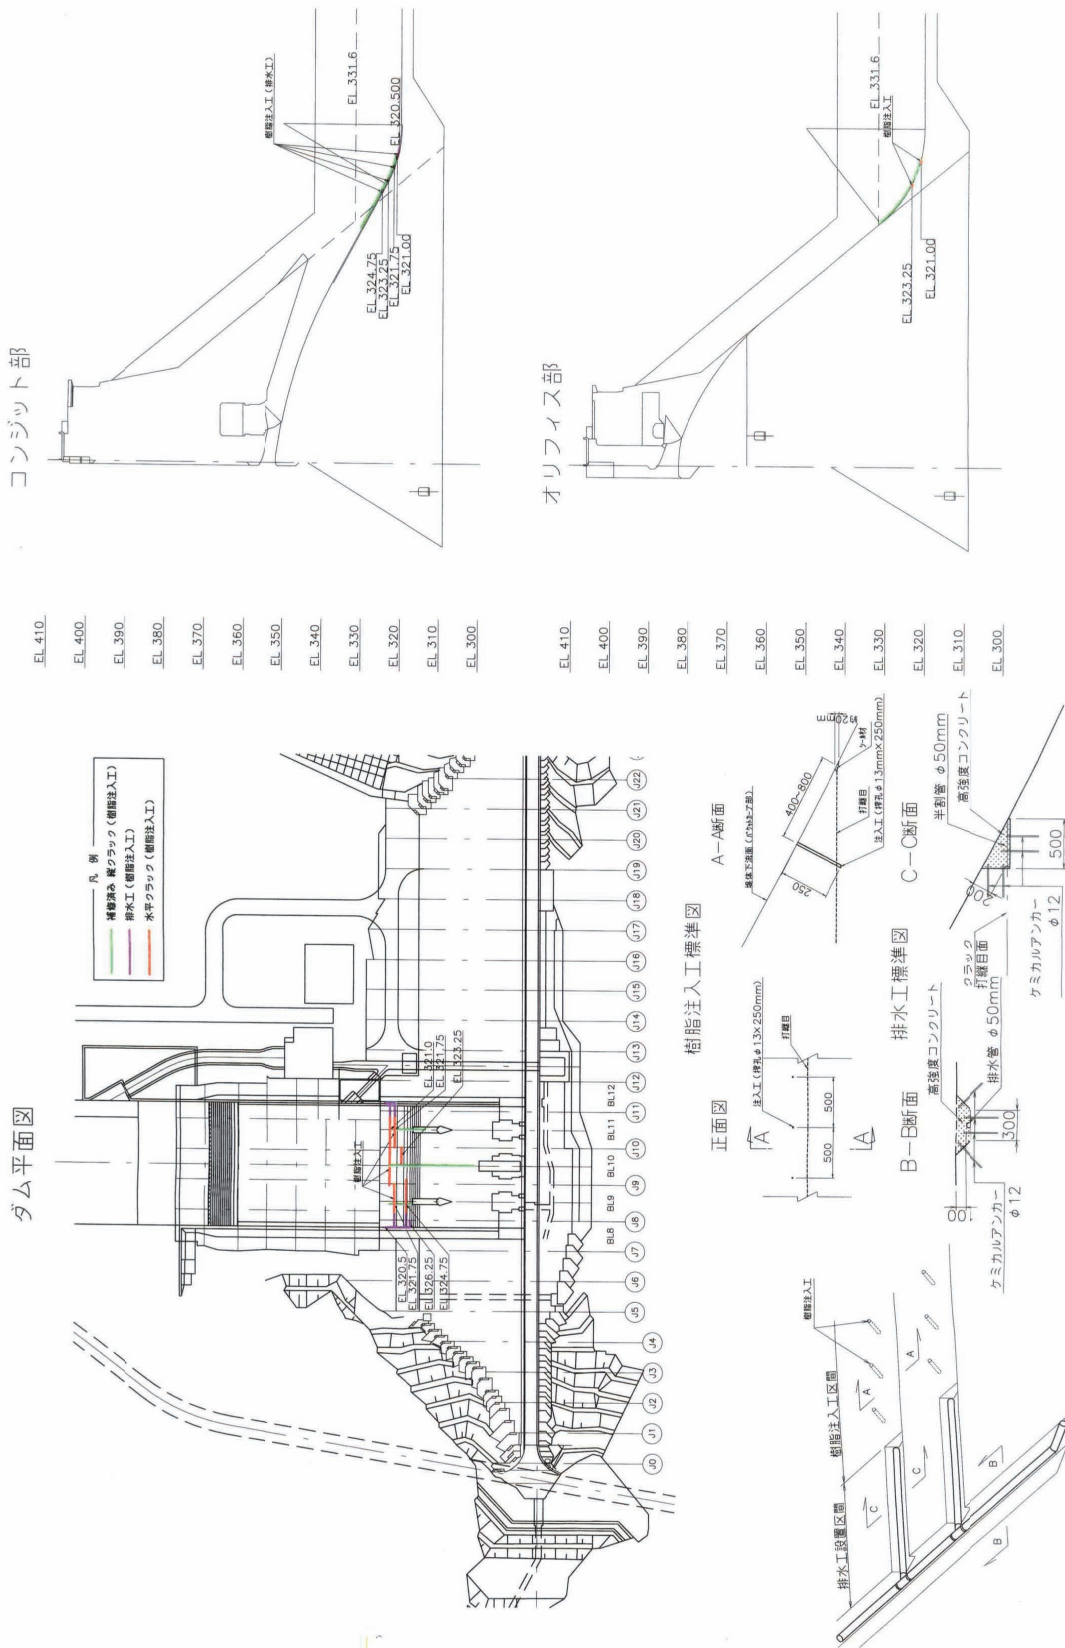
図 3.3 越流部バケットカットカーブ上の水平打継目補修工法案

未補修の越流部バケットカーブ上の水平打継目について、以下の補修工事を計画中である。

主要な透水経路が特定されないことから、漏水の源を断ち切ることが出来ないため、漏水出口にあたる下流側を密封する工法は不適當である。よって、樹脂注入による打継目の閉塞と排水工を併用するものとする。

図 3.3 に補修箇所と工法案を示す。
