図 2.2 下流面変状図

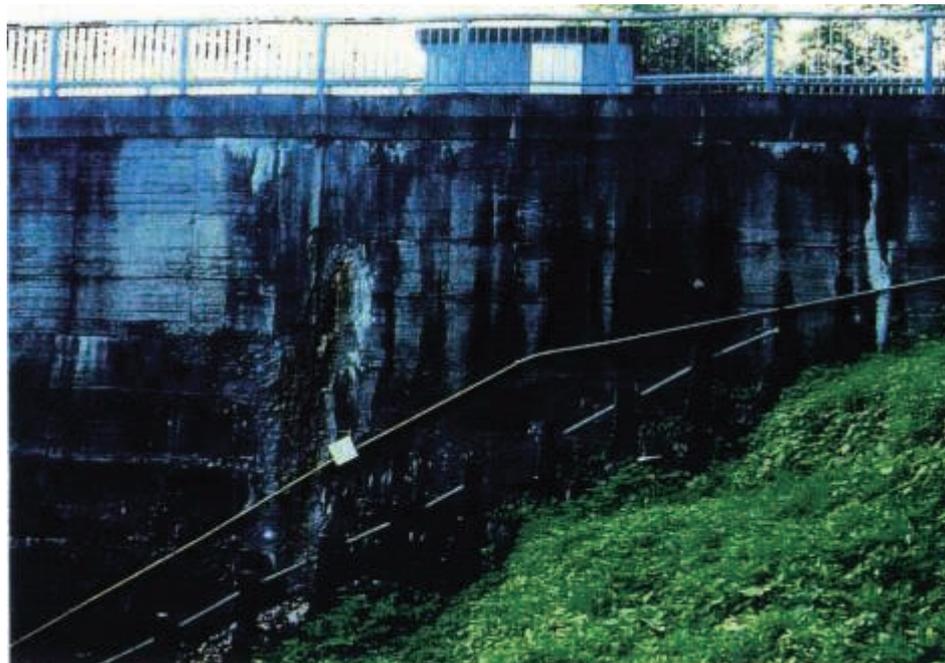
写真 2.1 下流面左岸：J 6 付近  
・幅 1m 程度モルタルが剥離、褐色を呈し脆弱化。

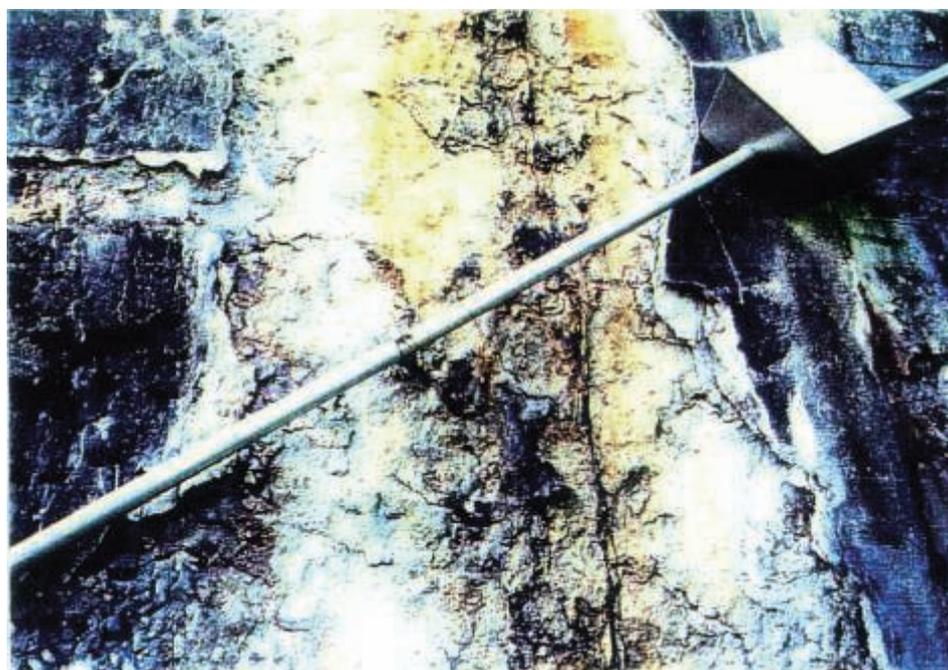
写真 2.2 下流面の接写：J 6 付近  
・J 6 に沿ってモルタルが剥離し、コンクリートが劣化。

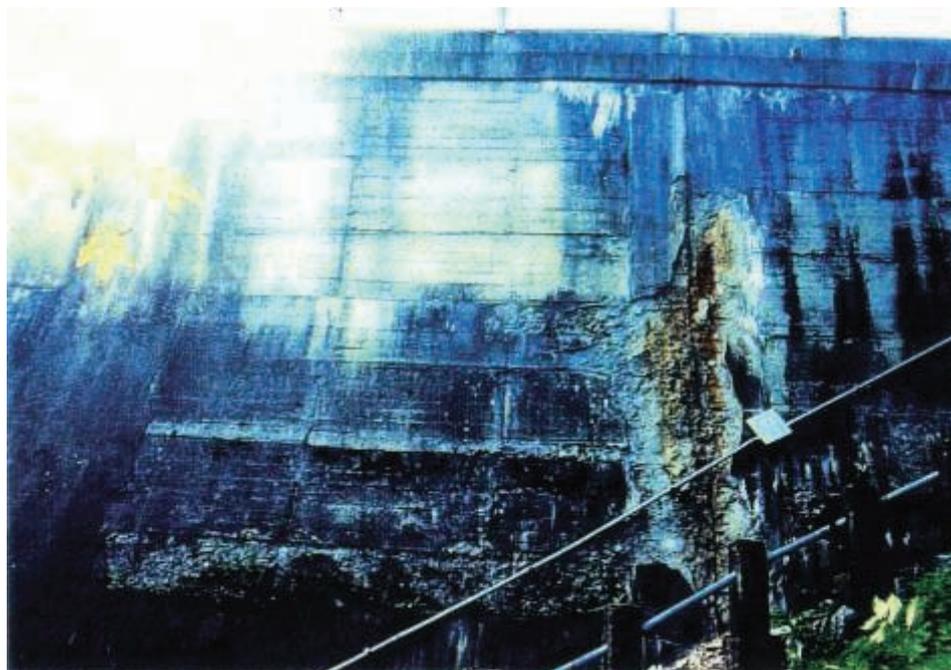
写真 2.3 下流面左岸：J 6～J 7間

- ・横継目沿いにモルタルが剥離、骨材が露出する。

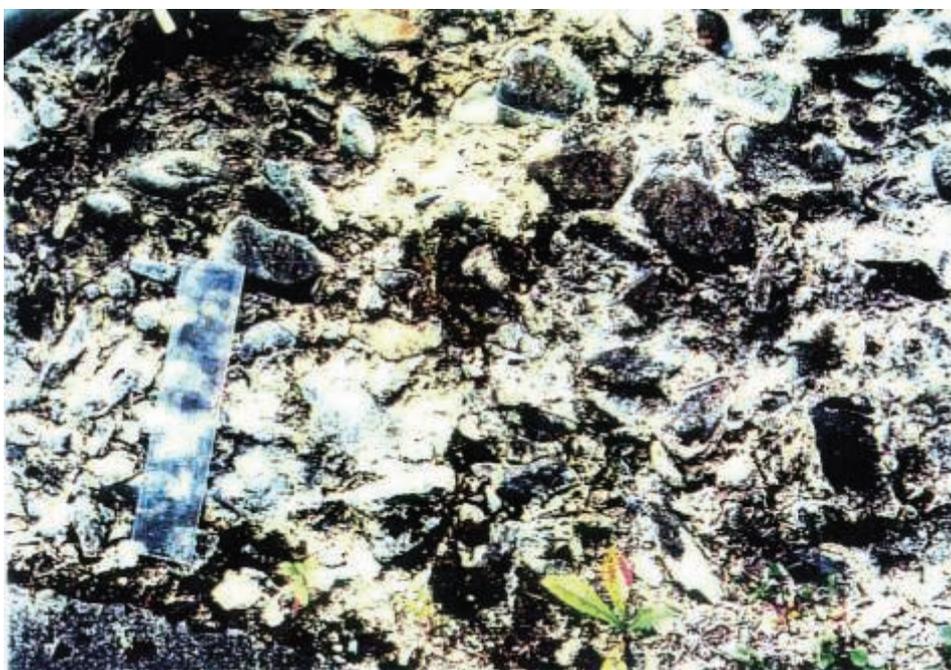
写真 2.4 上記の接写：J 6～J 7間

- ・コンクリートは灰白色を呈し、脆弱。
- ・骨材の一部はポップアウトする。

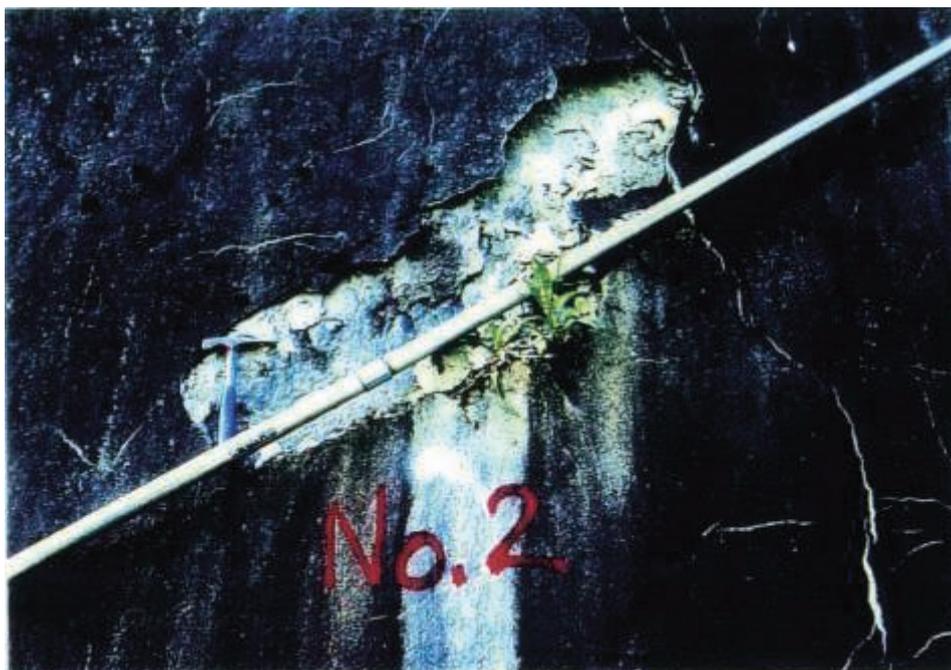
写真 2.5 下流面左岸：J 6 + 7 m付近

- ・モルタルにひび割れが発達し、その一部は剥落している。

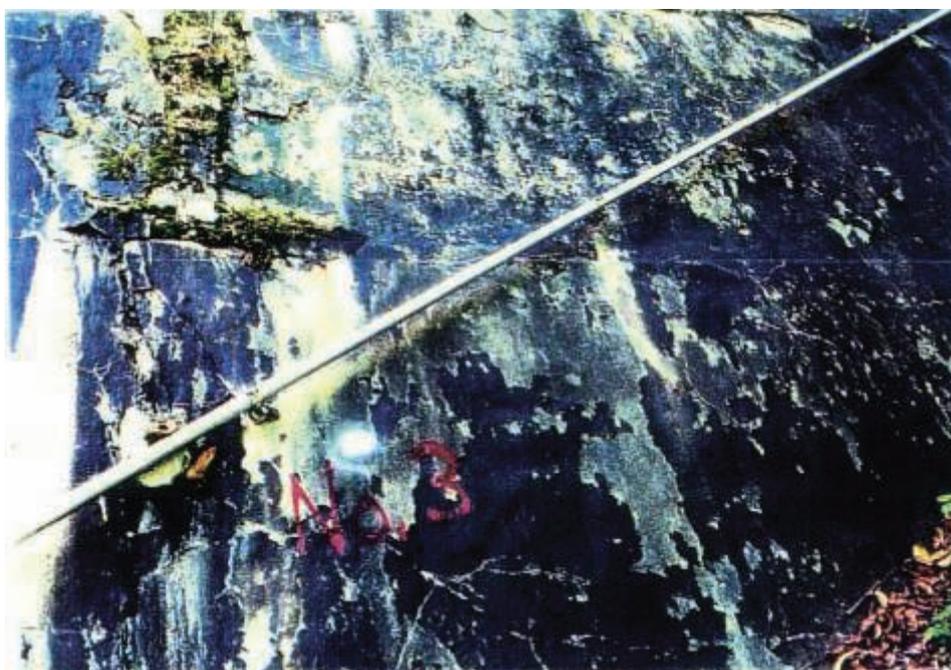
写真 2.6 下流面左岸：J 7 付近

- ・ジョイントや横継目沿いにひび割れあり。ハンマーの打診では、コンクリートは硬質で、比較的健全と考えられる。
