【下流面右岸側】※写真 2.7～2.8

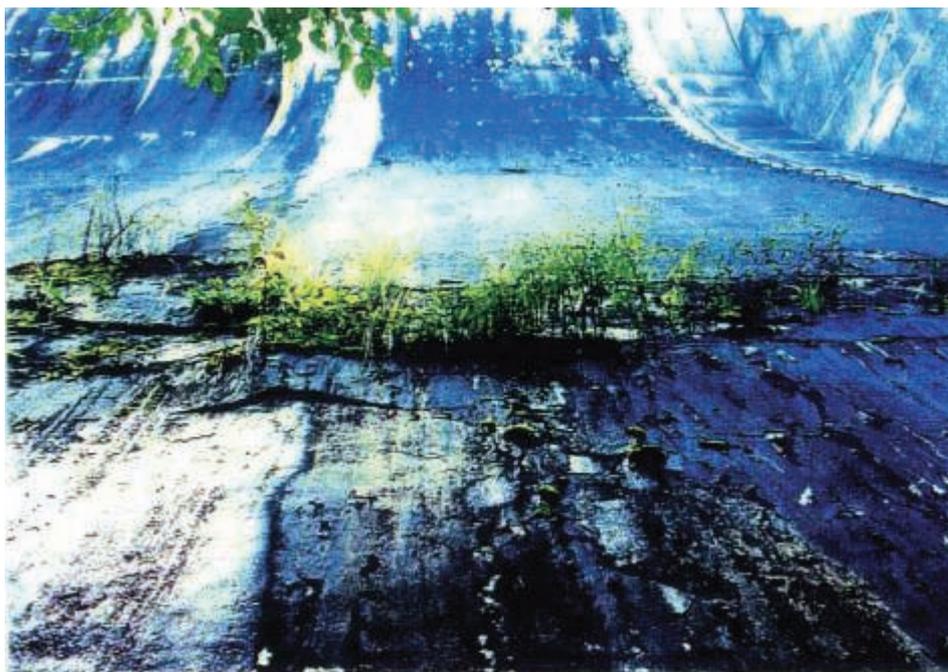
写真 2.7 下流面右岸：J10+5m 付近

- ・ J12 より右岸側は新しいコンクリートにより補修済み。劣化は認められない。
- ・ J10～J12 間は、左岸側と同様、モルタルに亀裂や剥離の劣化が見られる。
- ・ この区間の特に顕著な劣化部は以下のとおり。
 - 1) J10～J10+10m 区間、岩着部 6m 付近：
横継目沿い亀裂が発達。亀裂から浸出水が認められる。J10+10m 付近では、一部脆弱なコンクリートが露出している。
 - 2) J11 沿いの幅 20cm 程度の部分：
モルタルが剥離、褐色を呈し脆弱化。
 - 3) J11+8m 付近、監査廊入口上部：
モルタルが剥離、脆弱なコンクリートが露出し、骨材の一部がポップアウト。
 - 4) J11+8m～J12：
モルタルに亀裂が発達。ハンマーの打音で濁音を発す。
堤体上部では、亀裂の補修跡が認められる。

- ・ 横継目に沿ってひび割れが発達。
- ・ 亀裂沿いにモルタルが剥落し、水の浸み出しが見られる。

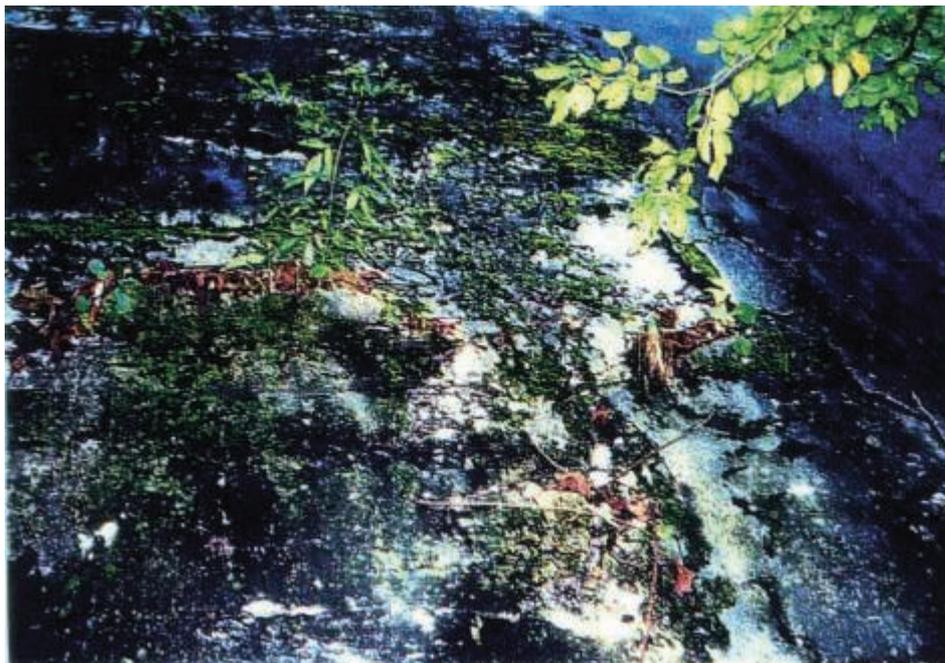
写真 2.8 下流面右岸：J11+10m 付近

- ・表面のモルタルにひび割れが発達し、その一部は剥落。
- ・コンクリートは脆弱で、骨材の一部はポップアウトする。

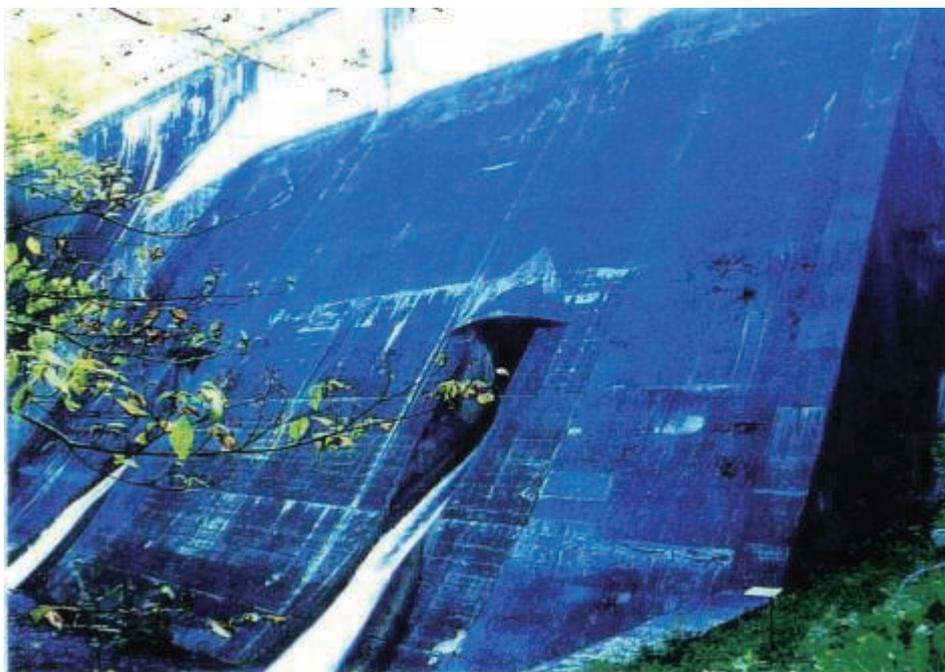
写真 2.9 越流部：J7+7.5m～J10

- ・越流部のコンクリートは健全で著しい劣化は認められない。天端橋梁・

橋脚は、修復後の新しいコンクリート。

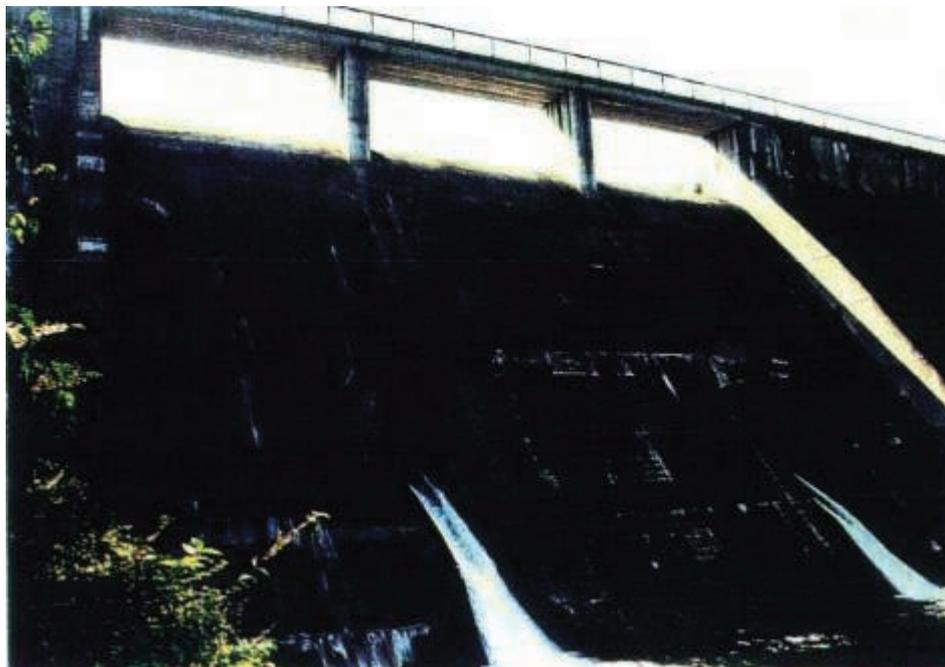
写真 2.10 越流部：J7+7.5m～J10

- ・J9～J10 間で一部の横継目から遊離石灰が溶出している部分が見られるが、表面の亀裂や剥離等の劣化は殆んど認められない。

- ・ 右岸 J10 寄りの横継目に、一部遊離石灰が見られる。
