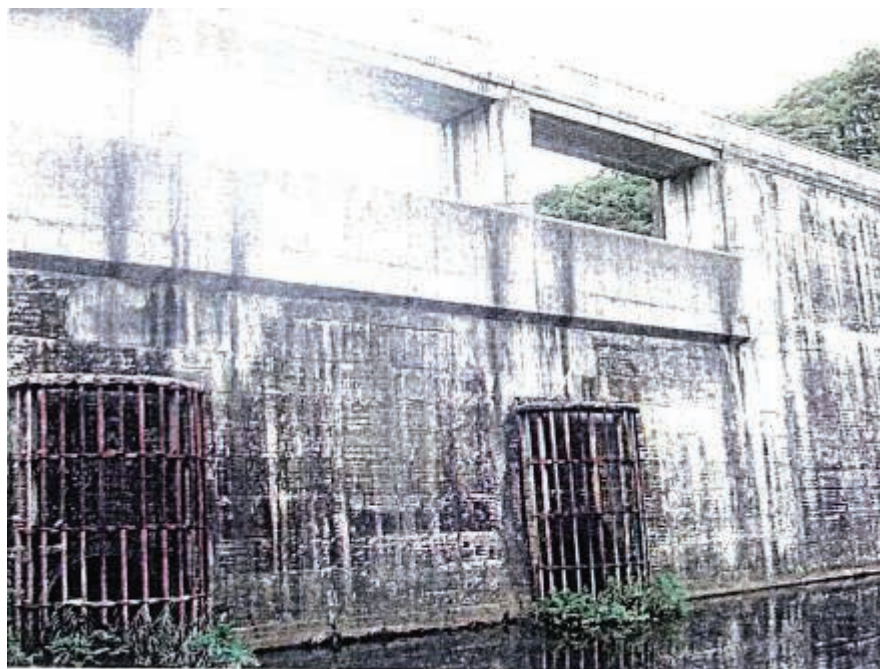
写真 2.11 上流面：洪水吐周辺

- ・全体的に遊離石灰の漏出と、樹脂塗装の剥離が著しい。

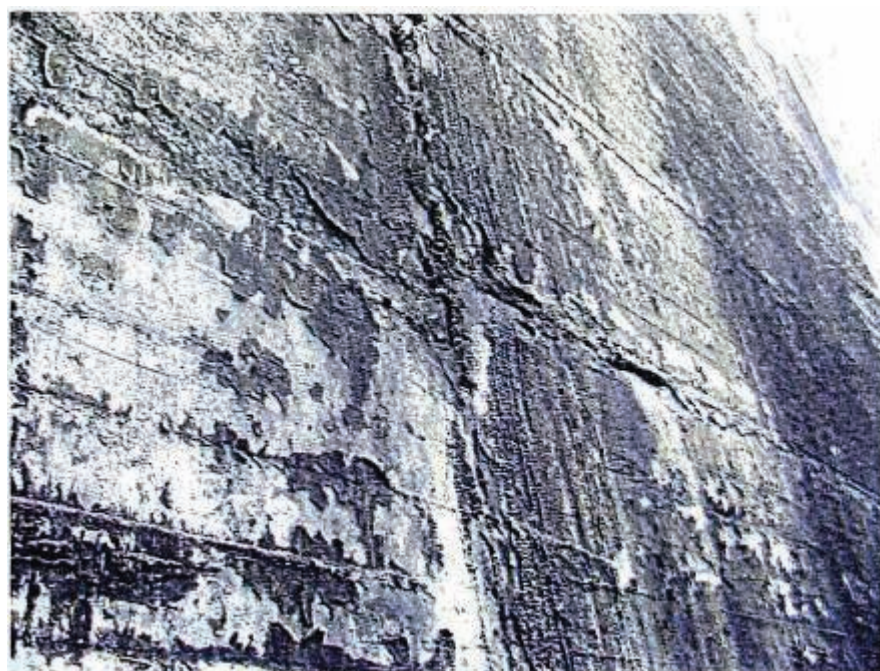
写真 2.12 上流面：J7 付近

- ・堤体継目 J7 及びこれに交差する水平打継目付近が凍害により剥落している。

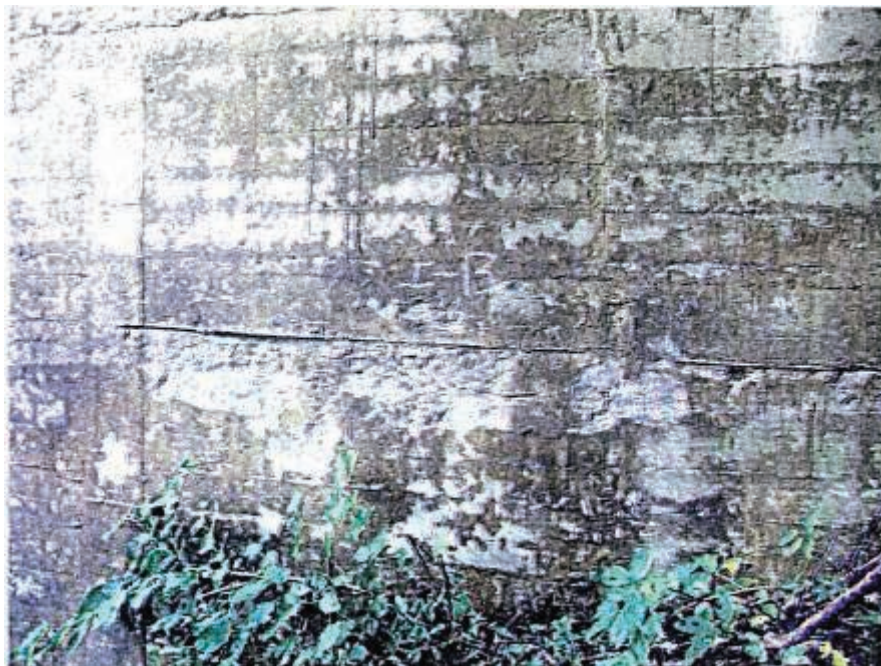
写真 2.13 上流面：BL12 付近

- ・ 水平打継目に沿って剥離が見られる。

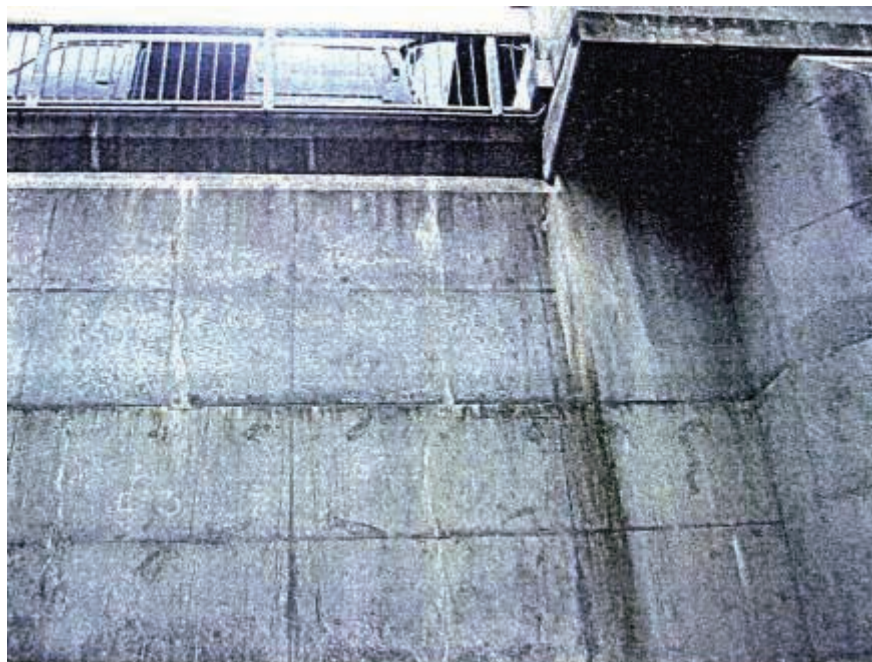
写真 2.14 上流面：BL6

- ・ 既補修部の打継目から遊離石灰が漏出している。

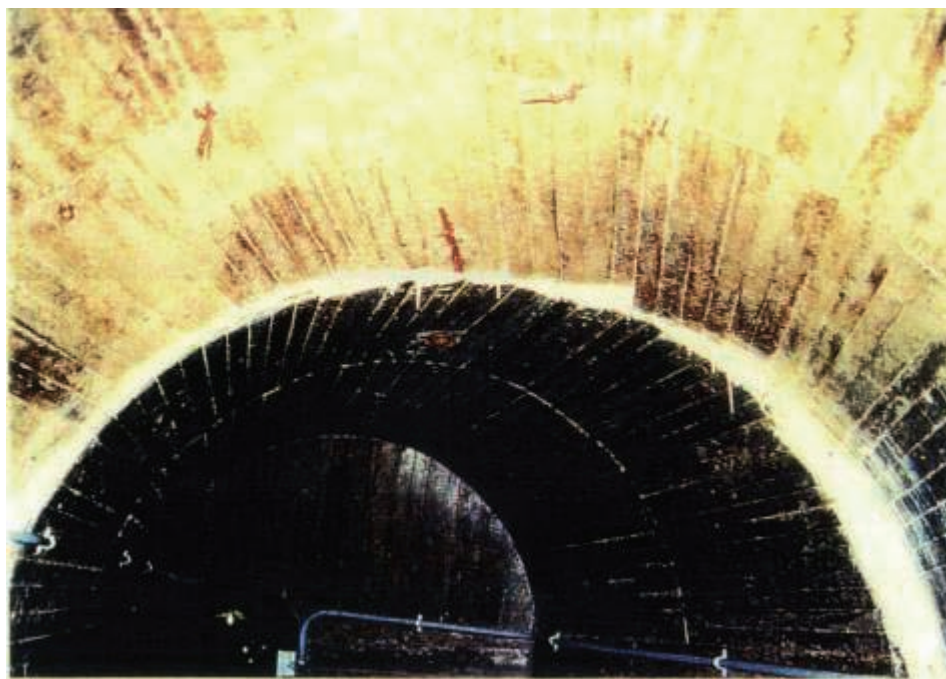
写真 2.15 監査廊内 J6 付近：

- ・ 監査廊内のコンクリートは健全で、劣化は認められない。但し、ジョイント部からの遊離石灰の溶出が認められる。
- ・ ジョイント沿いの遊離石灰は、J6、J12 でやや多く、特に J12 では、鉄筋が腐食し褐色化した部分が認められる。

- ・ ジョイント沿いに遊離石灰が分離するが、コンクリートは健全で劣化は認められない。

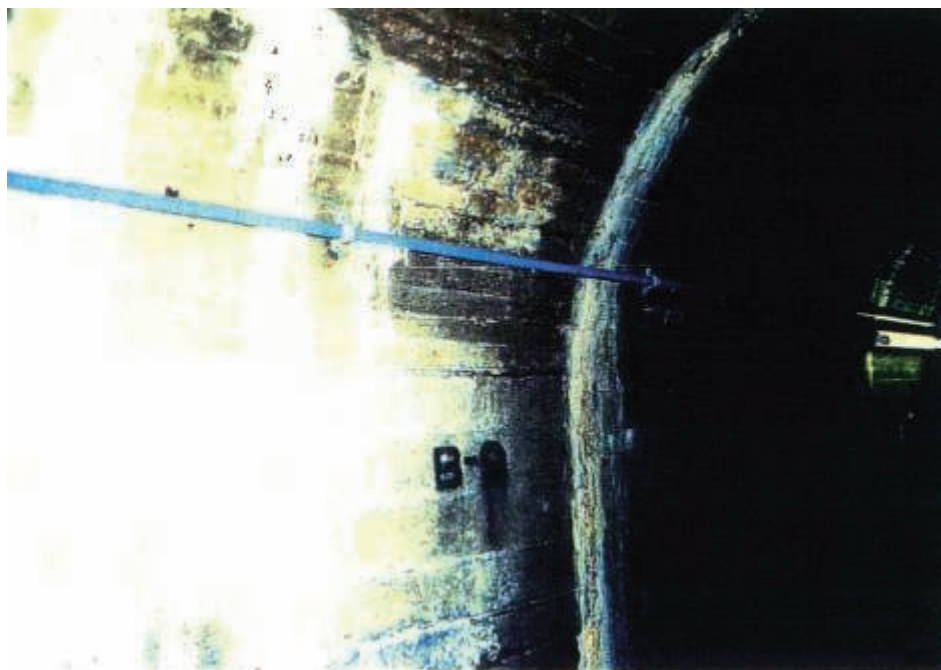
写真 2.16 監査廊内 J8 付近

- ・ジョイント沿い及び上流側の横継目から遊離石灰が分離する。
- ・コンクリートは健全で、劣化は認められない。
