3 補修工事

3.1 事業概要

3.2 補修工事内容

(1) 上流面

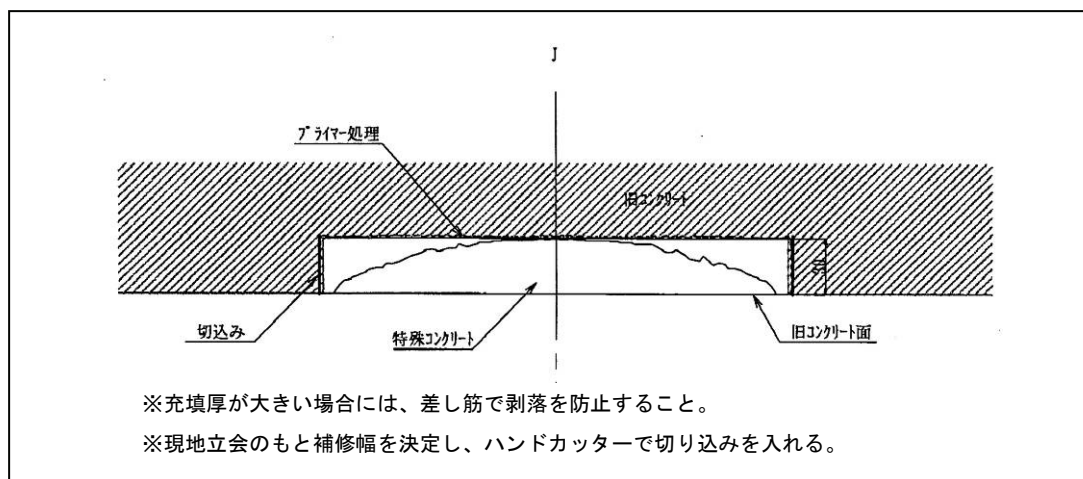
図 3.1 下流面補修箇所施工図

ジョイント及び水際を中心に経年変化による劣化が発生している。その部分を中心に補修範囲を決定した。劣化部の除去、清掃の後、特殊モルタルによる打ち換えを実施。なお、ジョイント部の目地形成は、補修完了後に加工形成する方法をとった。施工にあたっては、最低施工厚を 20 mm 以上とした。これは、特殊モルタルと既設コンクリート面との付着や、既設コンクリート中の骨材径や形状を考慮し決定した。図 3.1 に下流面補修箇所施工図を、図 3.2 に補修材料区分図を示す。

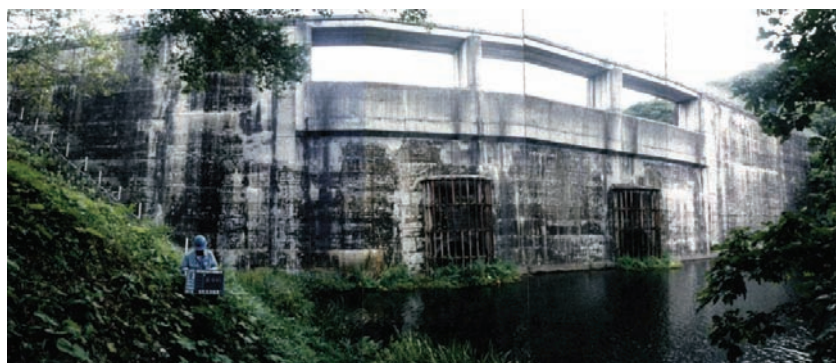
上流面表面部に形成されていた樹脂被膜（昭和 50 年代にコンクリート劣化防止の為に施工されたもの）が劣化しており、コンクリート表面及び打継部に悪影響を及ぼすことが懸念されたことから、全面について除去を実施。樹脂は、日陰の一部を除きコンクリート面にかろうじて張り付いた状態で、数センチ程度の大きさで割れ、端部にかけてそり返っていた。

写真 3.1 堤体上流面着手前状況

- ・表面コーティングの除去

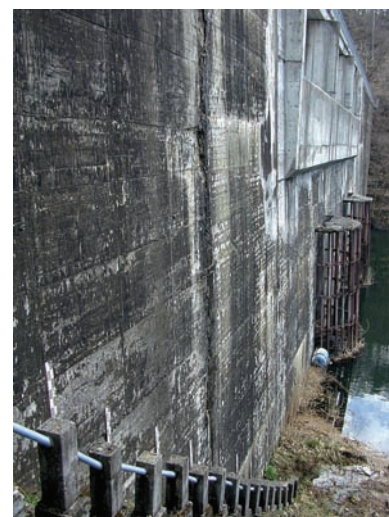
写真 3.2 堤体上流面着手前状況 (左岸から)
