(2) 下流面

【施工概要】

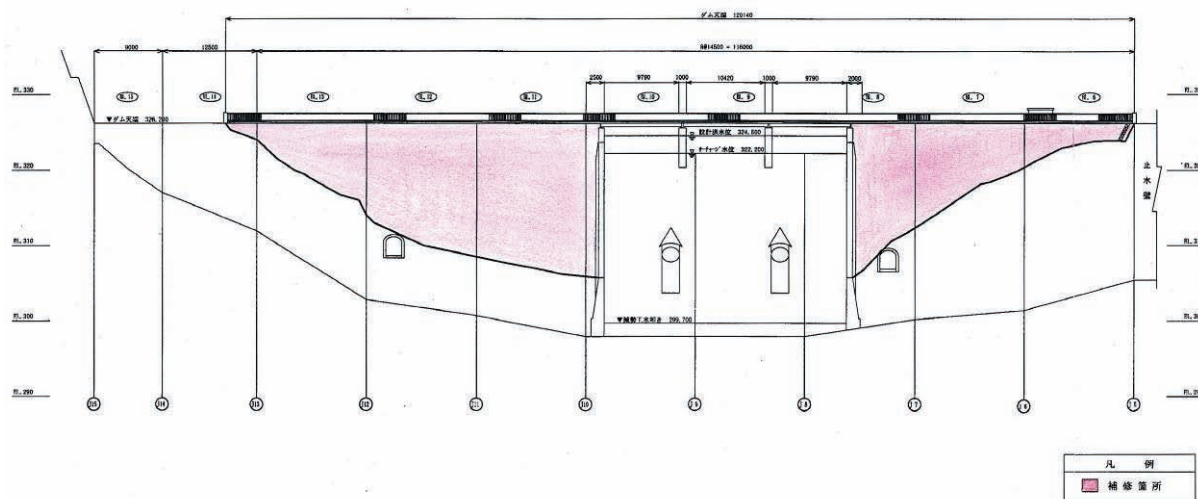
図 3.4 下流面補修範囲図

ダムの下流面は、非越流部全面が劣化しており、冬期における凍結融解作用が主な原因と考えられる。劣化はブロックジョイント、水平打継目を中心に発達しており、一部は既に剥離し骨材表面が露出している状況だった。また、一部モルタル吹付けによる表面保護を実施した箇所は、モルタルの剥離が見られ、その機能を維持していない。

施工は、堤体の表面から概ね 100 mm 程度の劣化部を除去し、コンクリートで打ち換える工法を採用した。除去部の厚さについては、調査ボーリングの結果より決定したもののだが、補修に先立ち、下流面数箇所において試掘ハツリを実施し、劣化の程度を確認した。打ち換えコンクリートの厚さは、既設コンクリートの表面より 400 mm、総厚にして 500 mm 程度とした。平成 16 年 3 月より、下流面の補修工事に着手している。

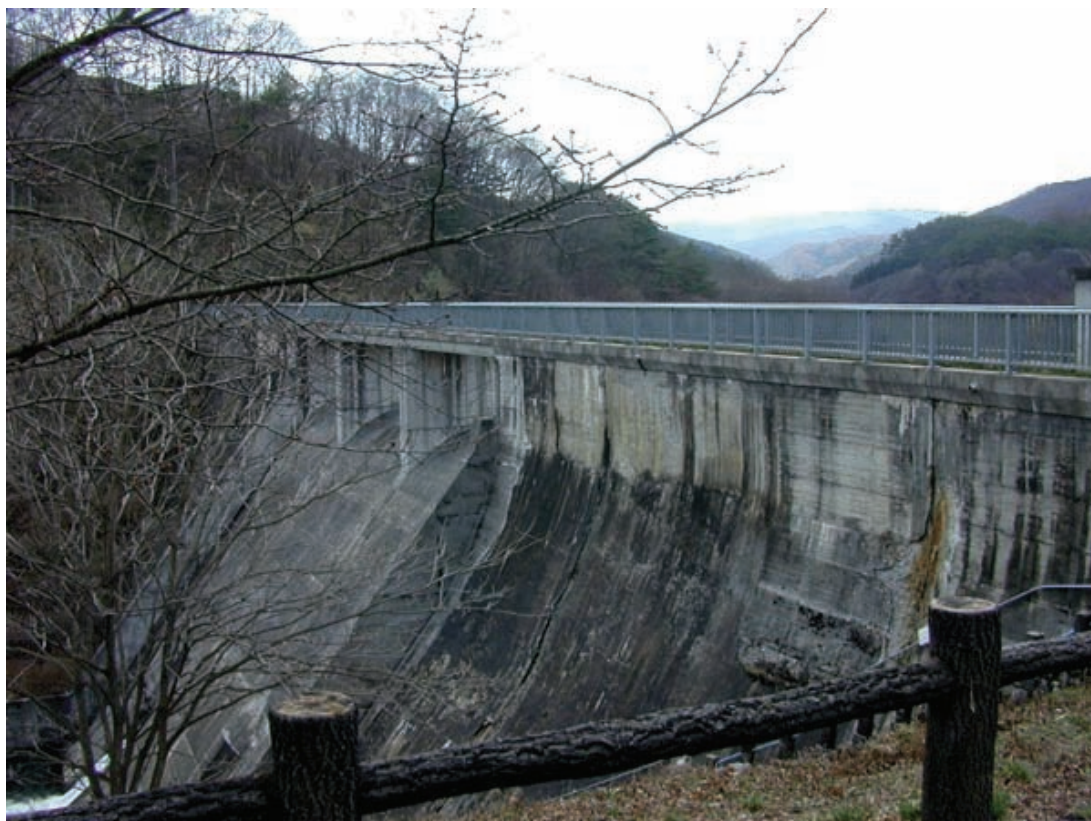
写真 3.25 堤体下流面着手前状況（左岸から）

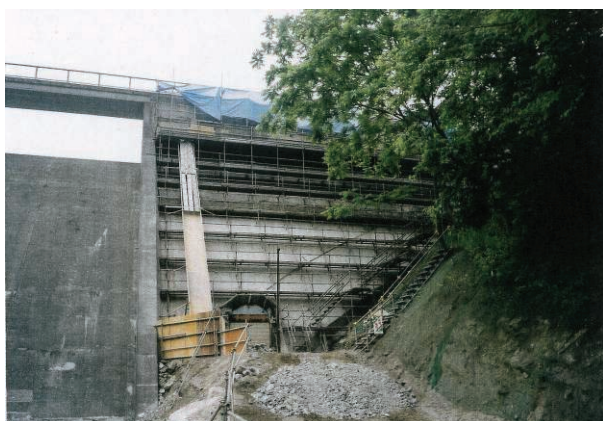
写真 3.26 足場設置状況（左岸側）

下部を単管による傾斜足場、上部鉛直部については枠組足場を、ハツリ作業時とコンクリート打設時について2回設置した。ハツリ作業時には、ハンドブレイカーの施工を考慮し、通常の足場の間に0.6m間隔に中段足場を設置した。

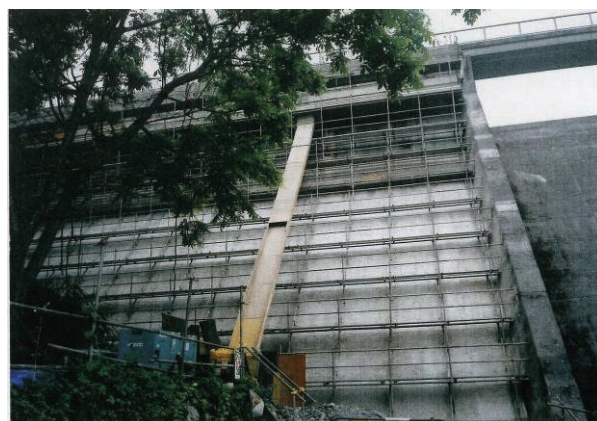
写真 3.27 足場設置状況（右岸側）
