2.2 調査内容

2.3 調査結果と考察

(1)漏水経路の推定

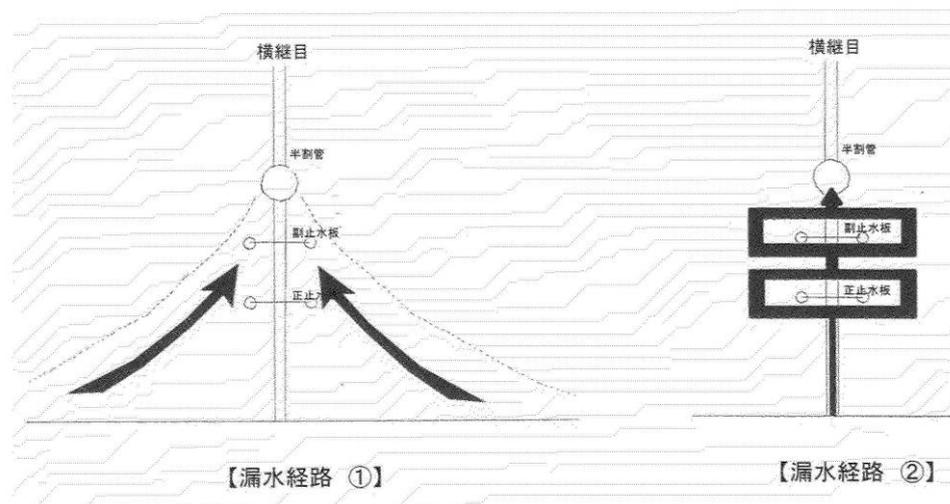
図 2.3 想定漏水経路

継目漏水は EL.468m を超えてから急激に増加したが、水平打継目クラックや pH 反応箇所は EL.410～477m に広く分布している。また、水平打継目クラック発生箇所と長期放置部が一致する箇所が多く見られる。

これらの調査結果から、堤体の漏水経路としては図 2.3 に示すものが考えられる。

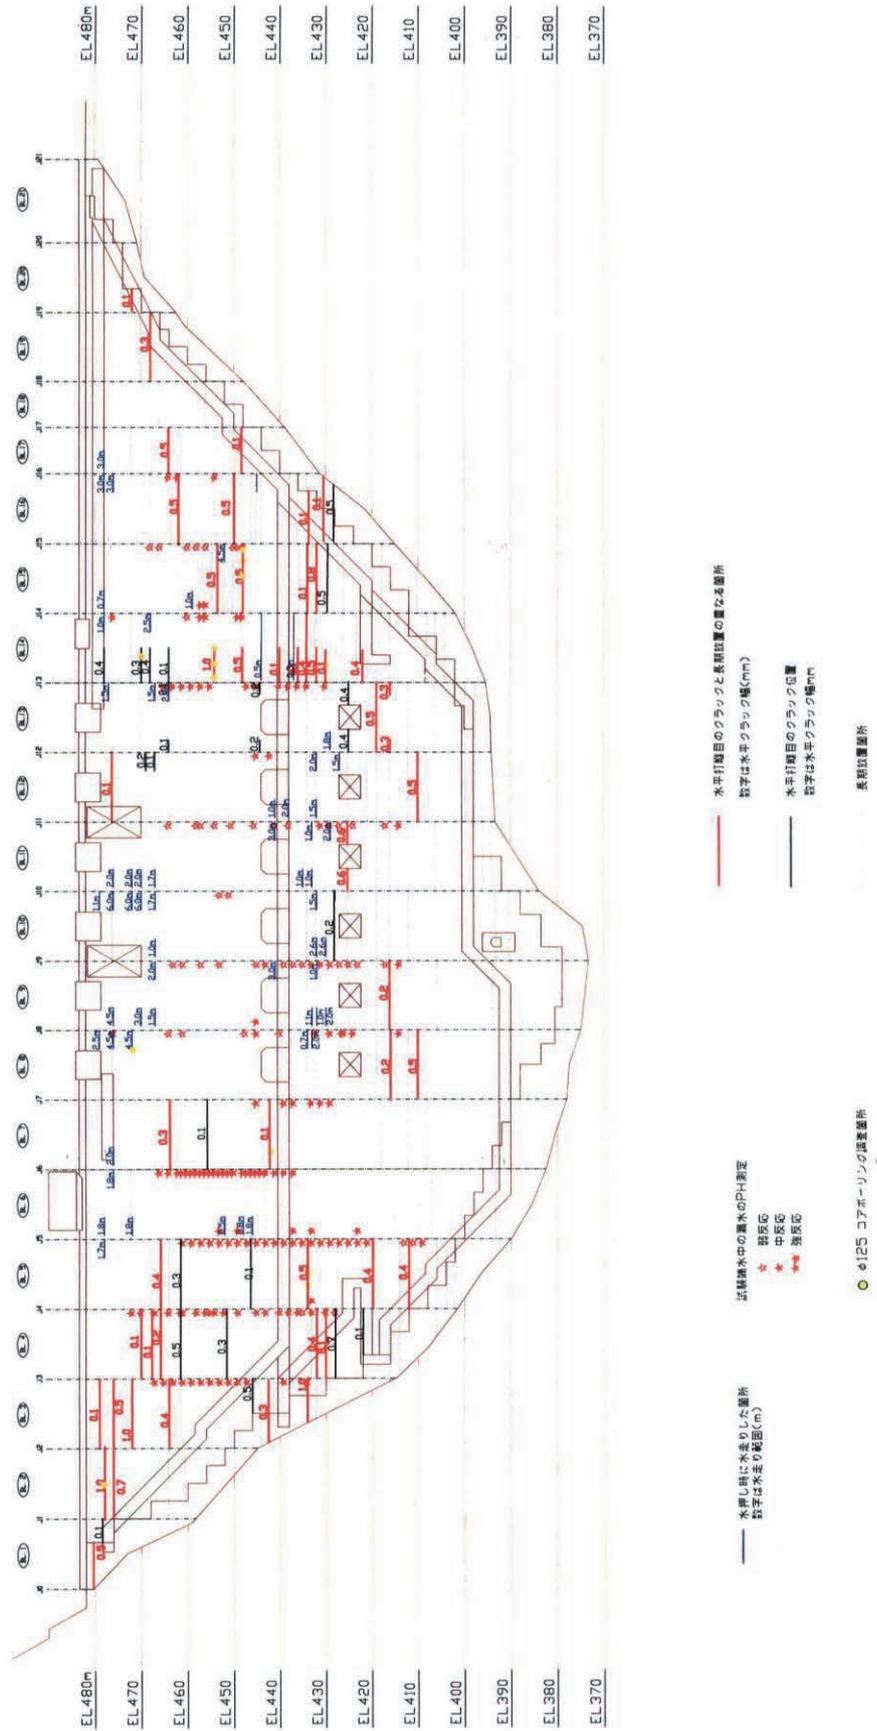
図 2.4 上流面水平打継目のクラック、長期放置箇所、pH 反応箇所、水走り箇所

上流面の水平打継目のクラックの状況を図 2.4 に示す。図には、水平打継目のクラックに、pH 反応標高、長期放置部の分布と、後述する横継目止水板前面への水押し試験で漏水が発見された水走り、および水平打継目クラックのボーリング調査箇所を重ねて示している。

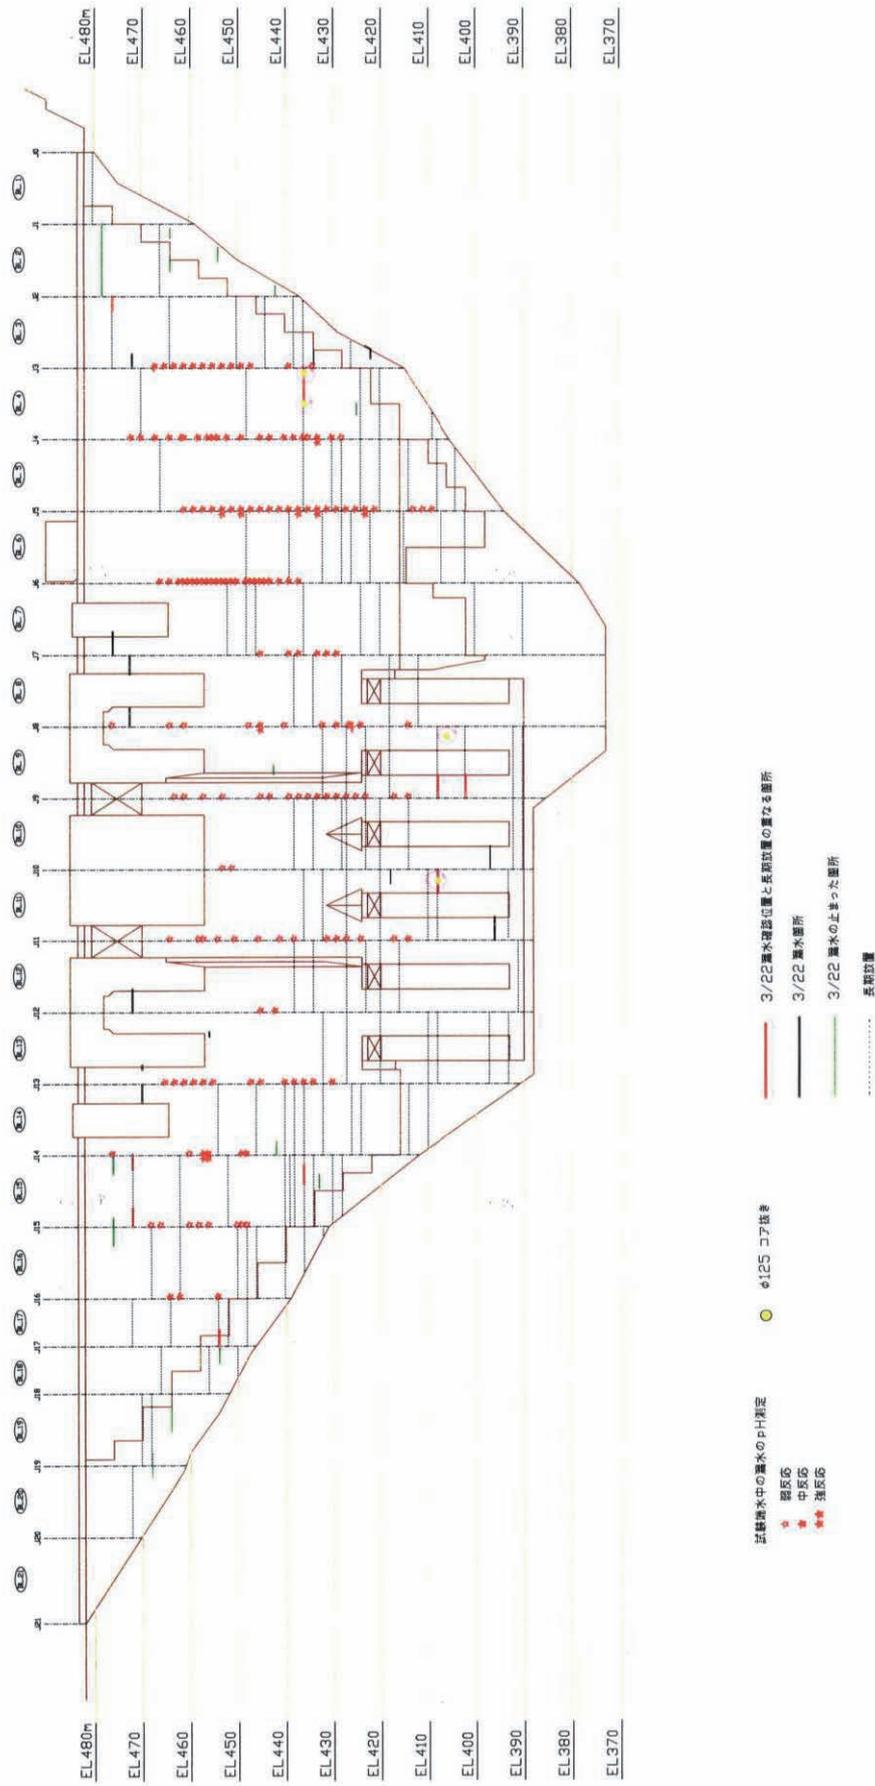
図 2.5 下流水水平打継目漏水箇所、長期放置箇所、pH 反応箇所

試験湛水中時の下流面水平打継目からの漏水状況を図 2.5 に示す。図には、上流面の pH 反応標高、長期放置部の分布、および水平打継目クラックのボーリング調査箇所を重ねて示している。下流面の漏水が出現したのは、概ね継目排水孔の漏水量が急増した貯水位 EL.468m を超えてからである。
