## (2)上・下流面水平打継目のクラックのボーリング調査

## 1)ボーリング調査箇所の選定

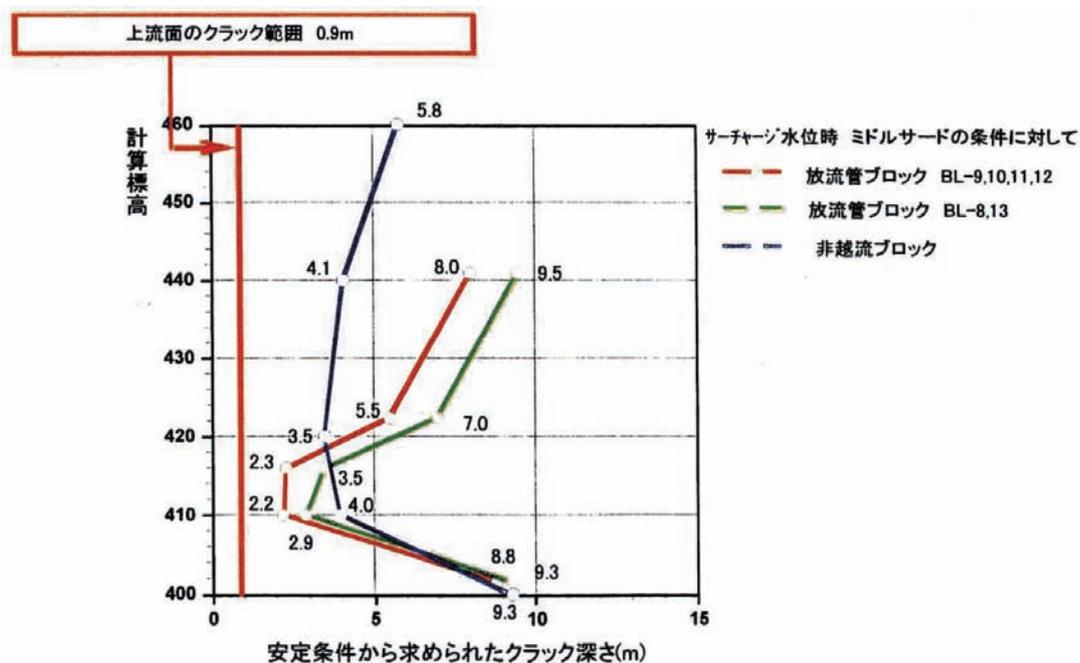
図 2.6 ミドルサード条件に対する許容クラック深さ

クラックを考慮した堤体安定計算の結果を図 2.6～2.7 に示す。現況のクラックの深さは堤体安定計算上許容される範囲に止まっている。
