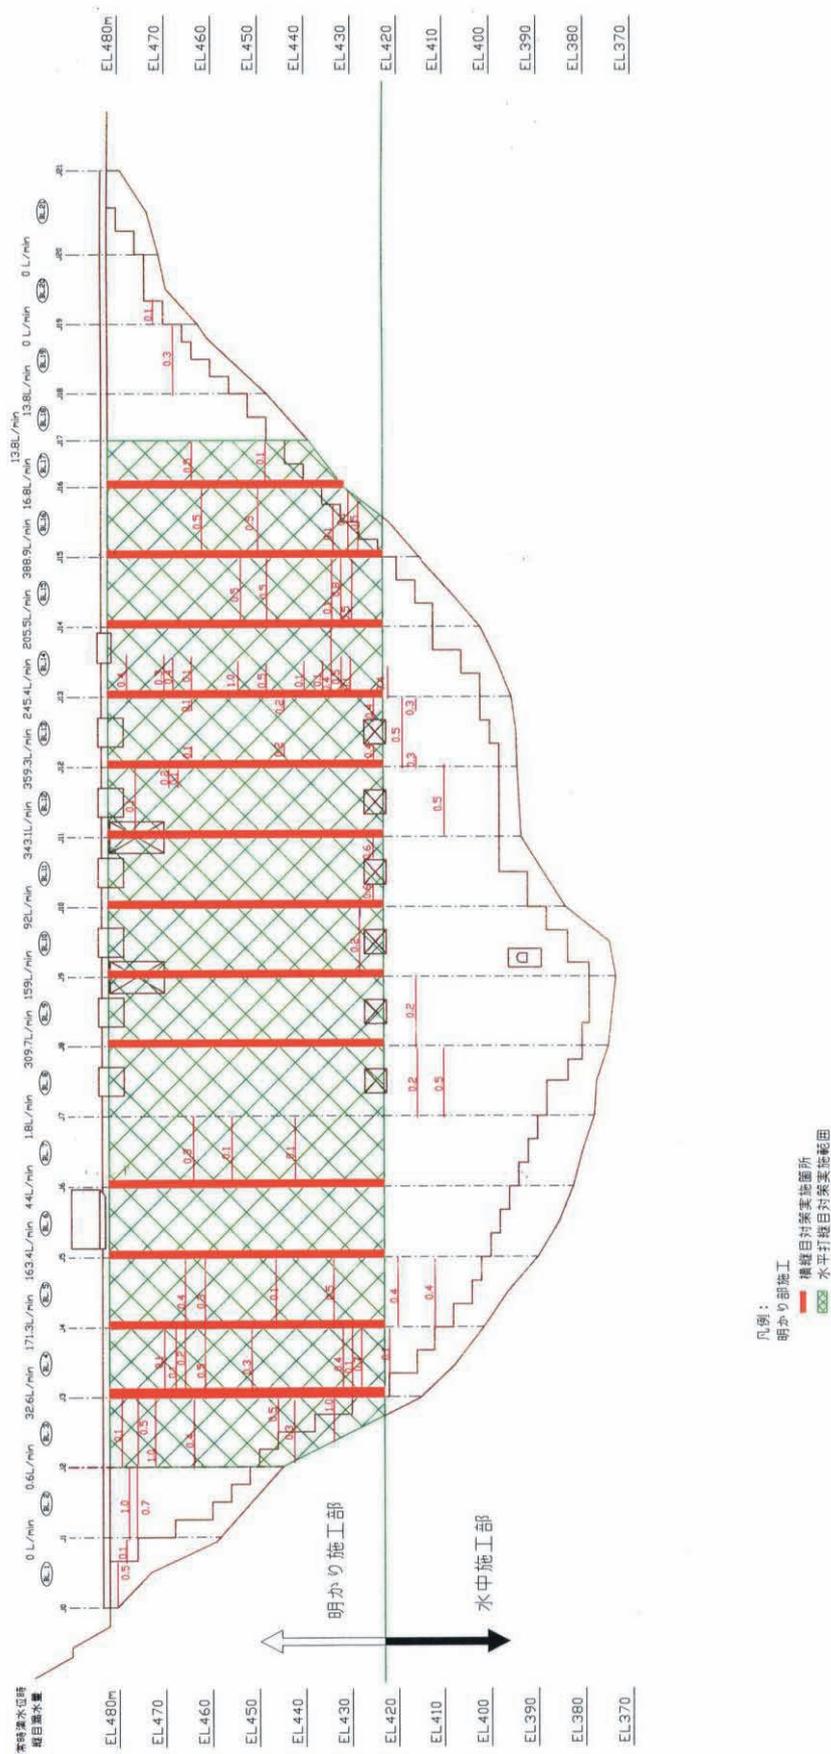
図 3.5 対策工実施範囲

対策範囲を図 3.5 に示す。対策範囲はサーチャージ水位(EL.480m)以下で、試験湛水時に常時満水位(EL.470m)での漏水量が 20l/min を超えた J3～J6、J8～J16 である。

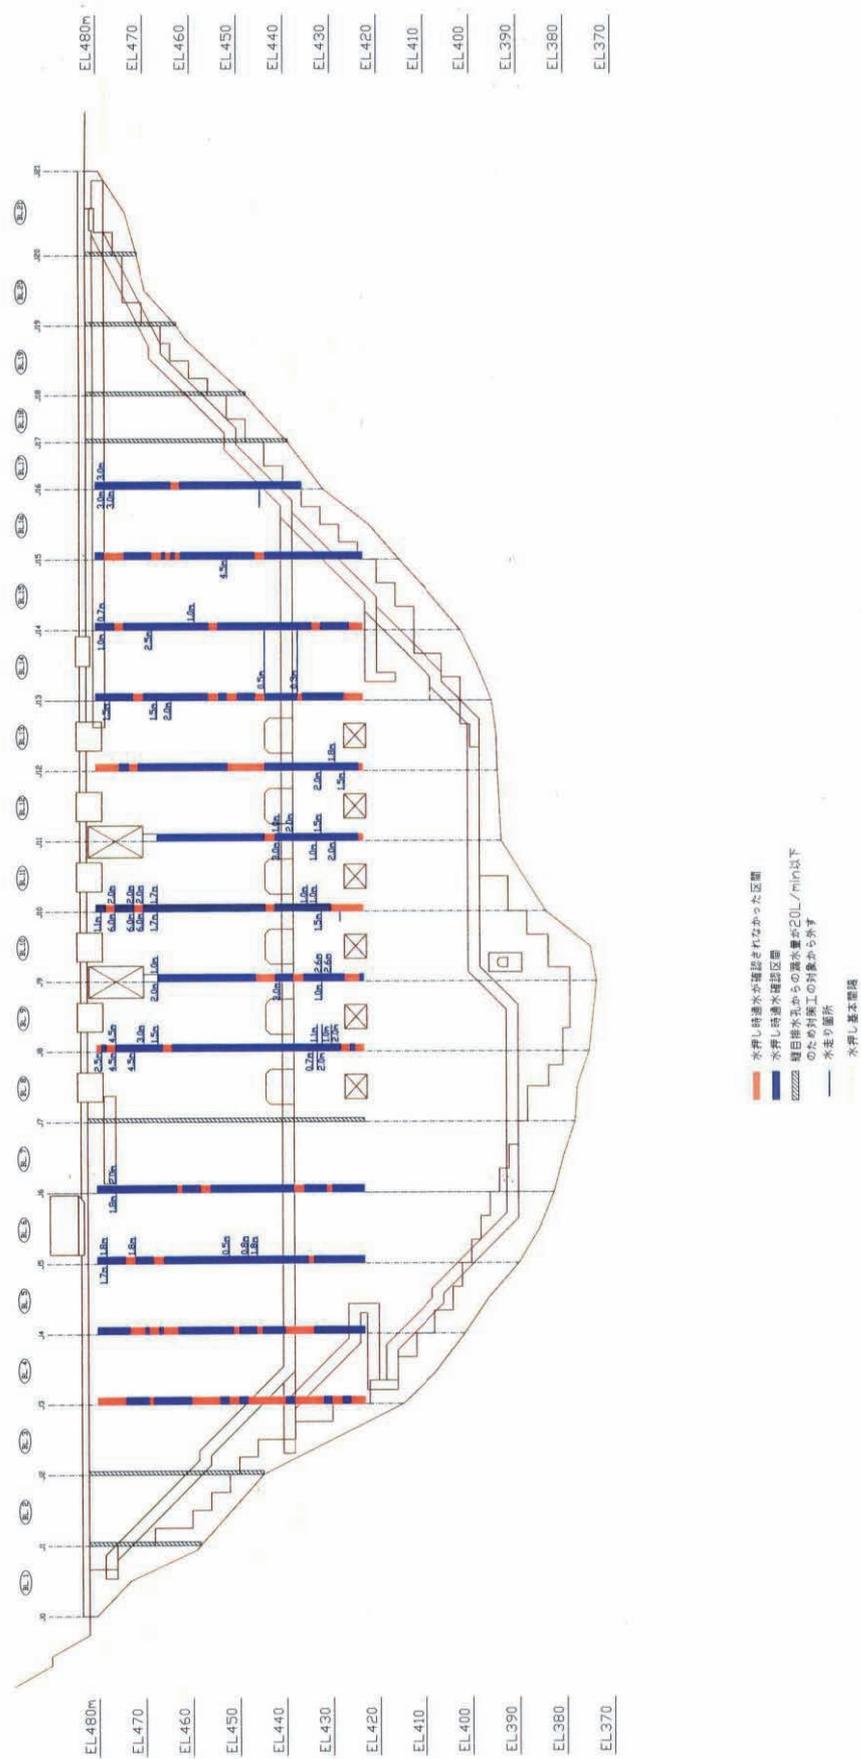
図 3.6 横継目水押し試験結果

横継目での水押し試験結果を図 3.6 に示す。図 3.1 のフローのとおりこの結果によりグラウト注入孔のピッチを決定した。
