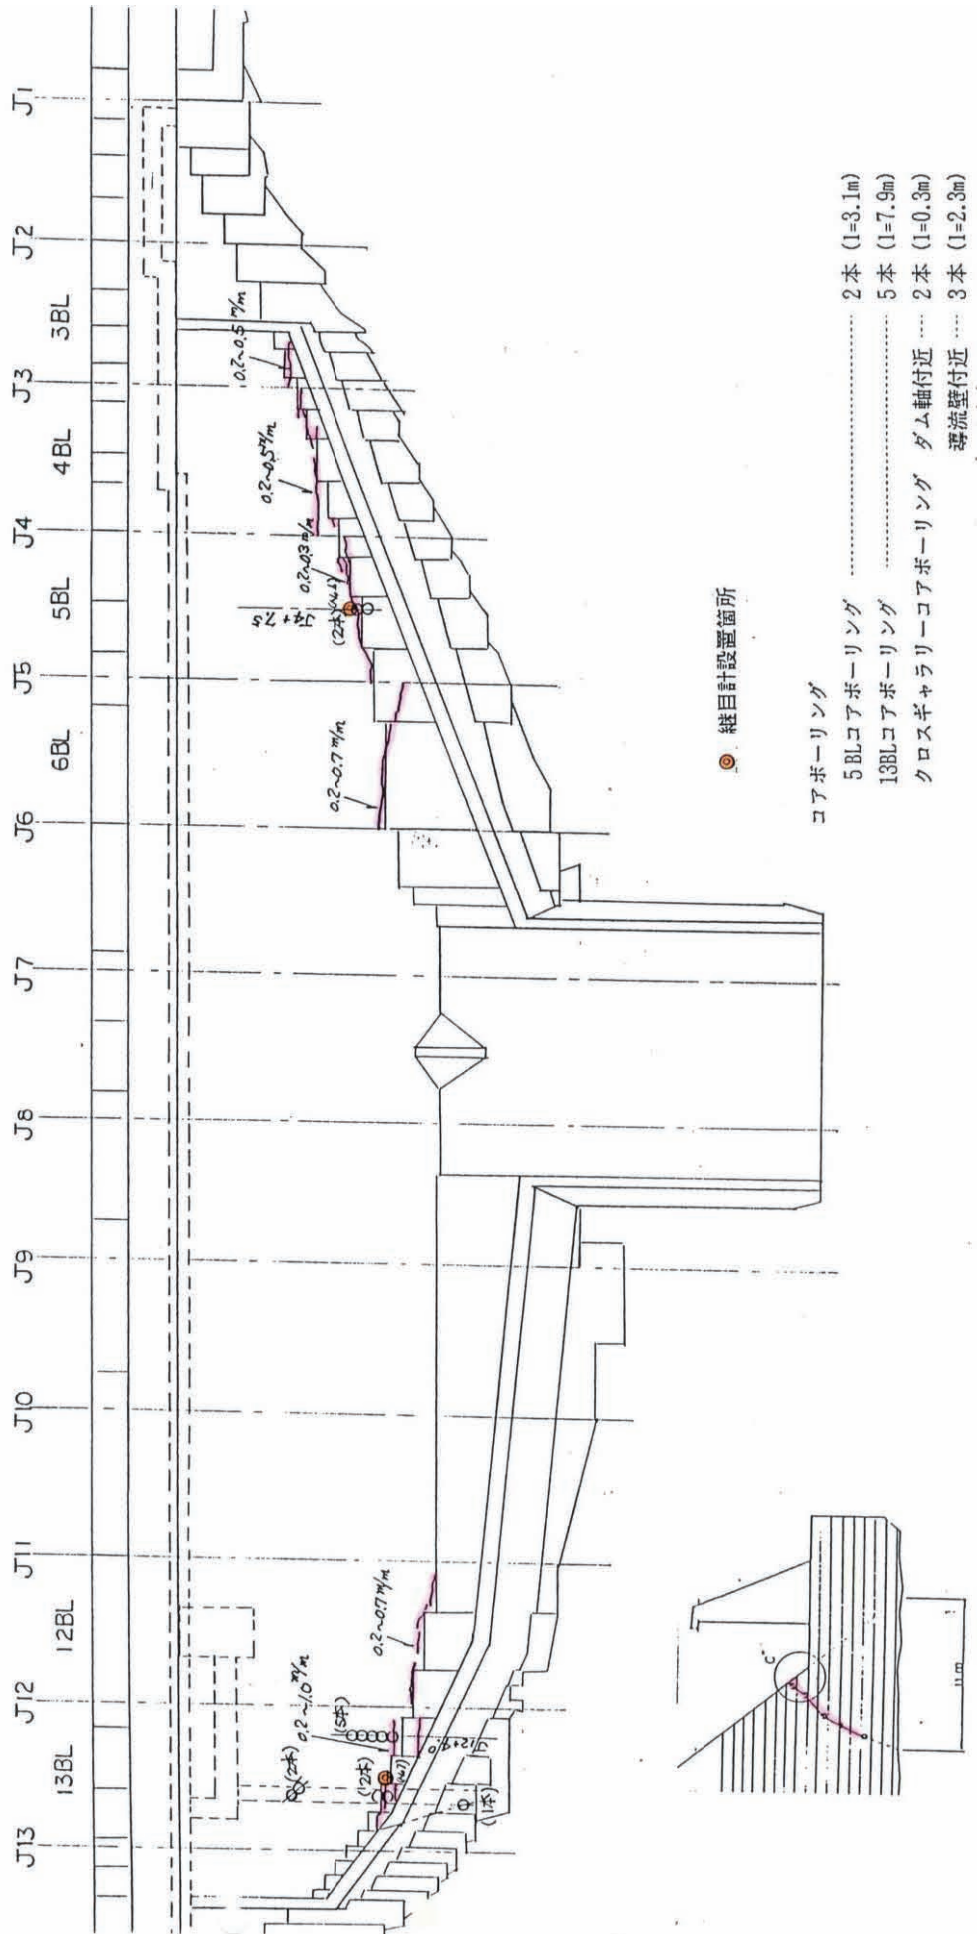
J<sub>12</sub>+4.0ひびわれ断面

図 2.3 下流フーチング部ひび割れ状況

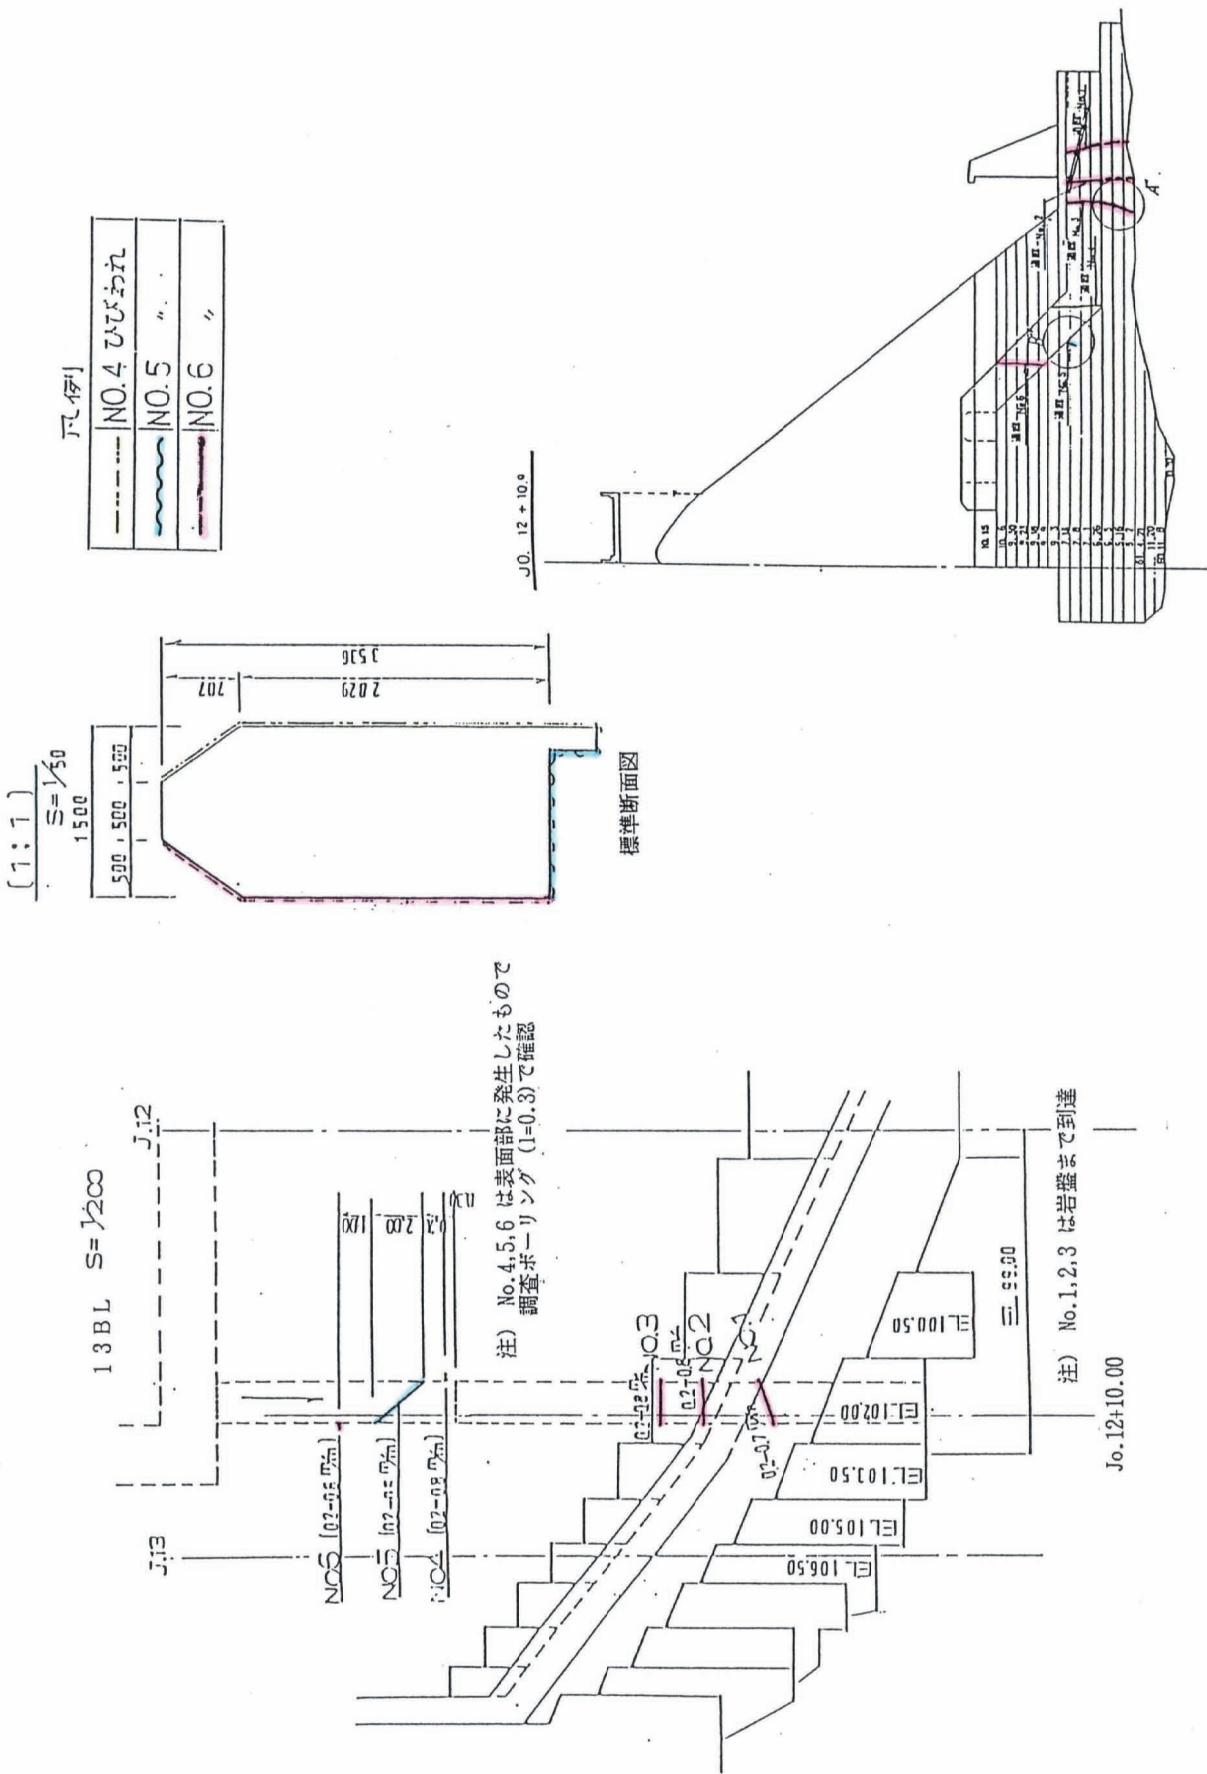
図 2.4 監査廊ひび割れ状況
