## (2)調査ボーリング

## 【堤体上下流面】

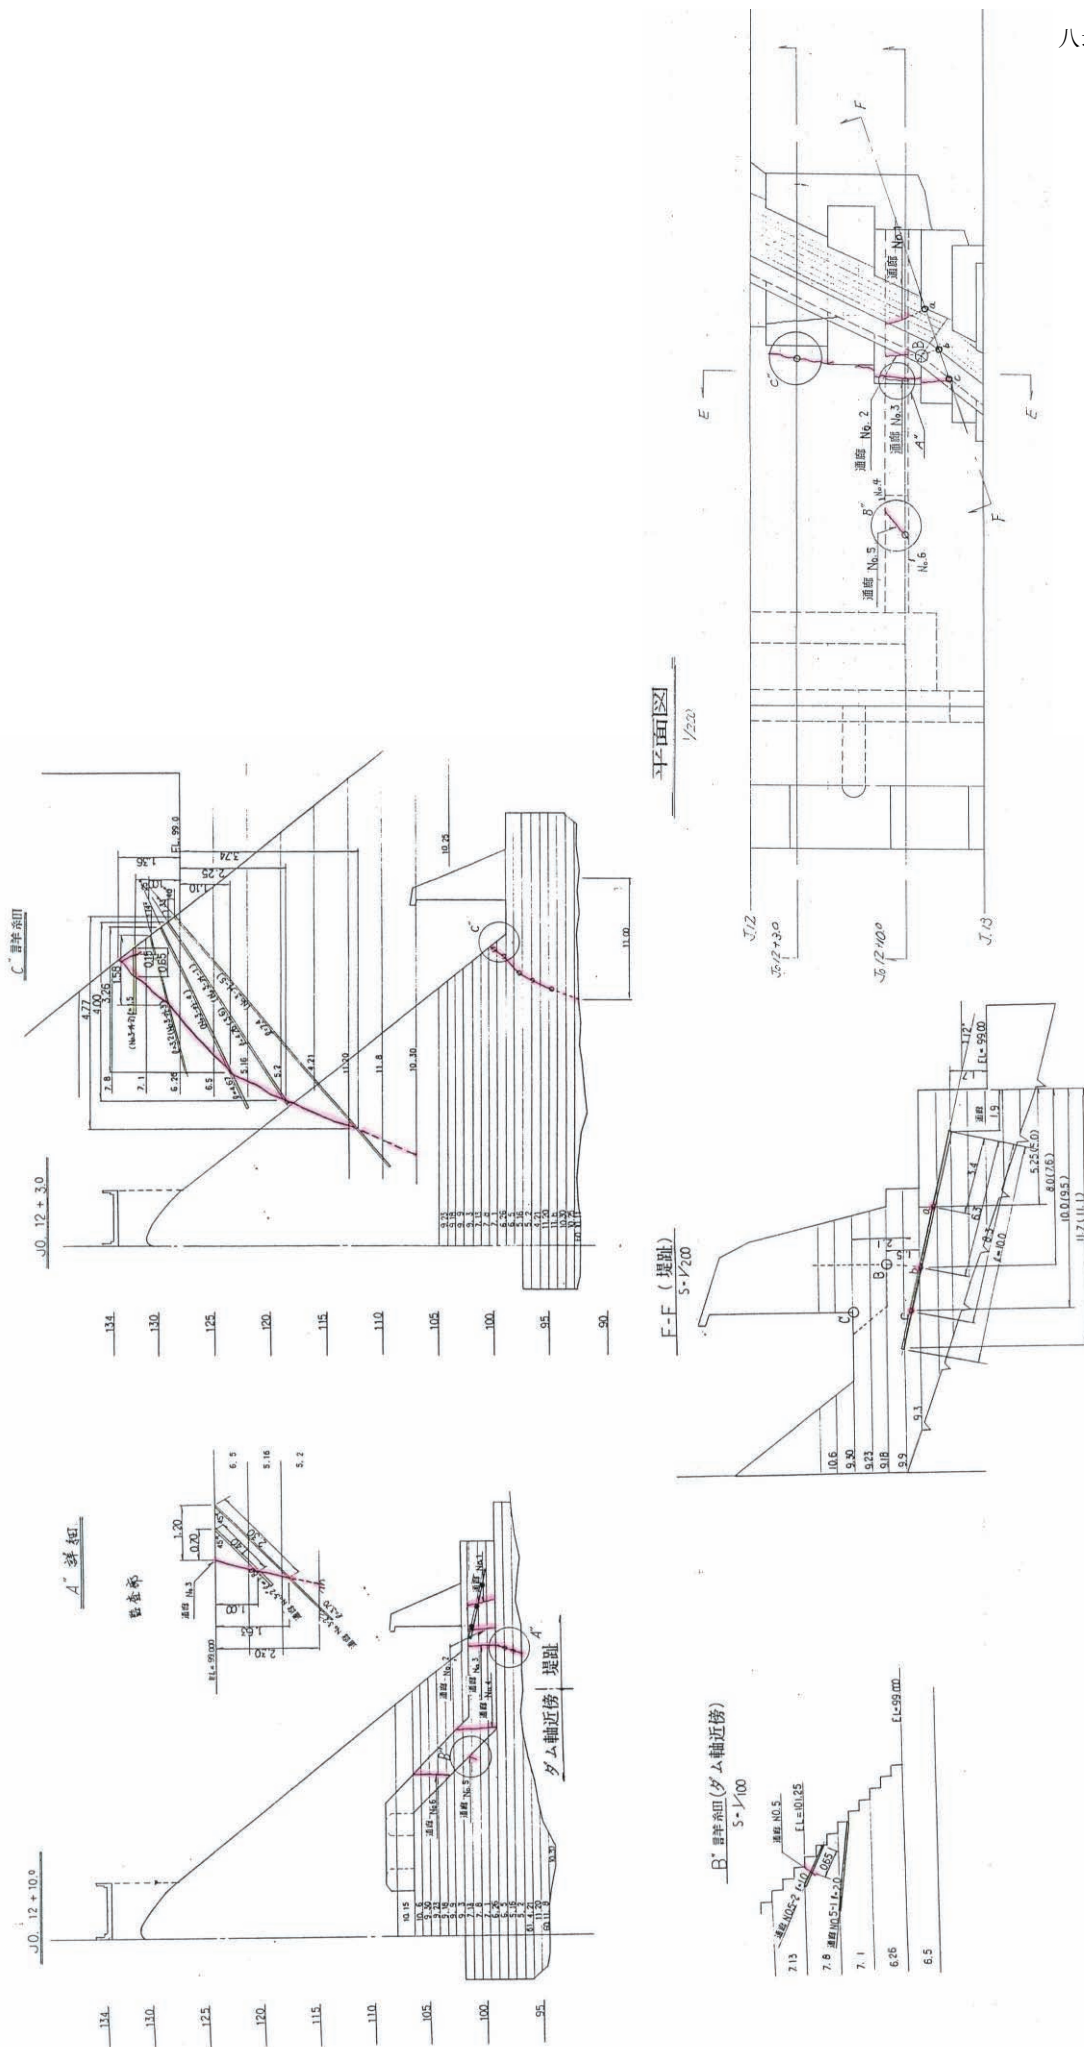
図 2.5 13BL ひび割れ追跡ボーリング位置図

13BL および 5BL において、ひび割れ追跡のため図 2.5～6 に示す位置で調査ボーリングを実施した。

- ① 13BL：5 本のボーリングの結果、ひび割れは岩盤まで到達の可能性がある。
- ② 5BL：2 本のボーリングの結果、ひび割れは岩盤まで到達の可能性がある。
- ③ 監査廊：ダム軸に近い No.4、5、6 は 2 本のボーリングの結果、表面部に限定される。堤趾に近い No.1、2、3 は 3 本のボーリングの結果、岩盤まで到達の可能性がある。
