(5)試験施工状況

(6)試験施工結果

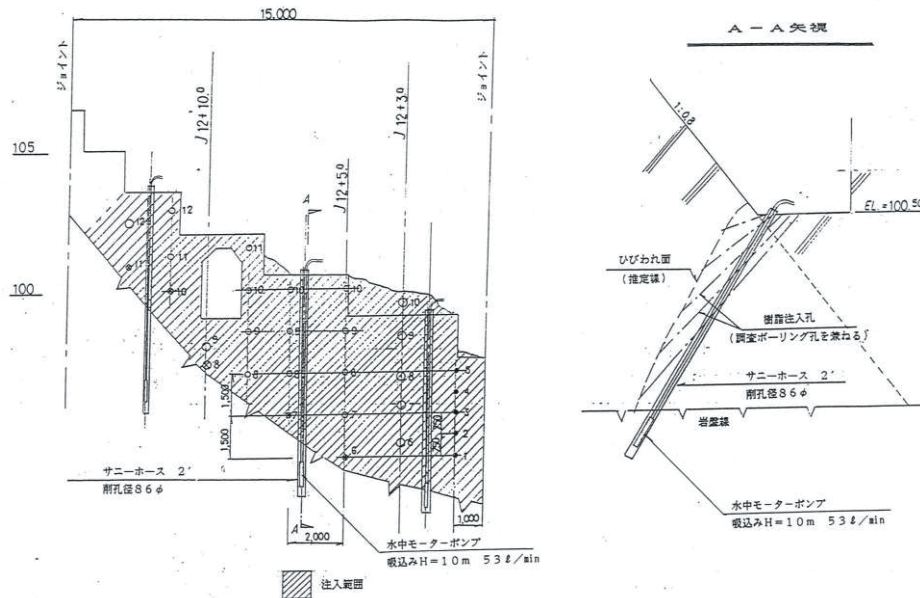
図 3.9 ドレーン孔配置図

注入材の接着効果を十分に発揮させるために、図 3.9 に示すドレーン孔をひび割れ面の下流側に削孔し、水中モータポンプを使用して水位の低下を図った。

ドレーン孔の削孔長を岩着+5mとする。また、水中ポンプの運転を注入終了後3日間継続する。

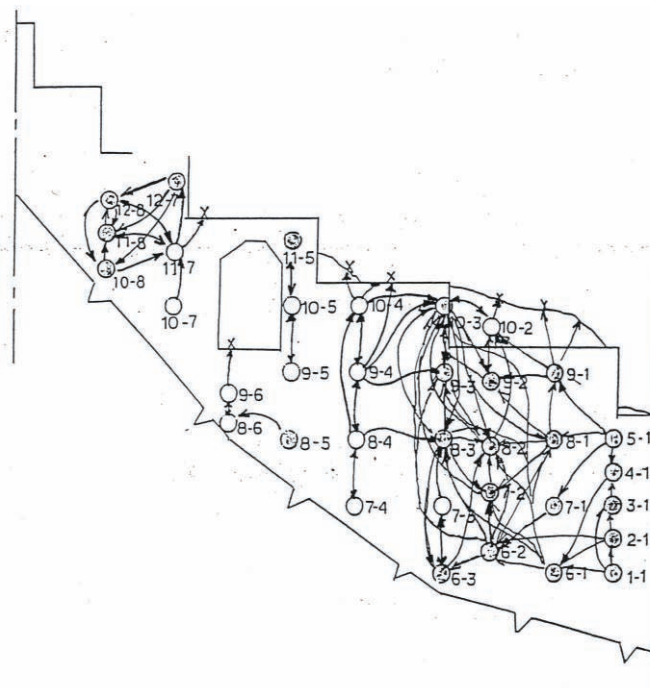
図 3.10 水押しによる注入孔連絡状況(13BL)

注入孔相互の連絡状況を確認するため、水押しを下部の孔から順次実施した。各孔の連絡状況を図 3.10 に示す。この結果から、計画の注入孔の配置で注入材がひび割れ全面に到達することが期待できものと考えられる。

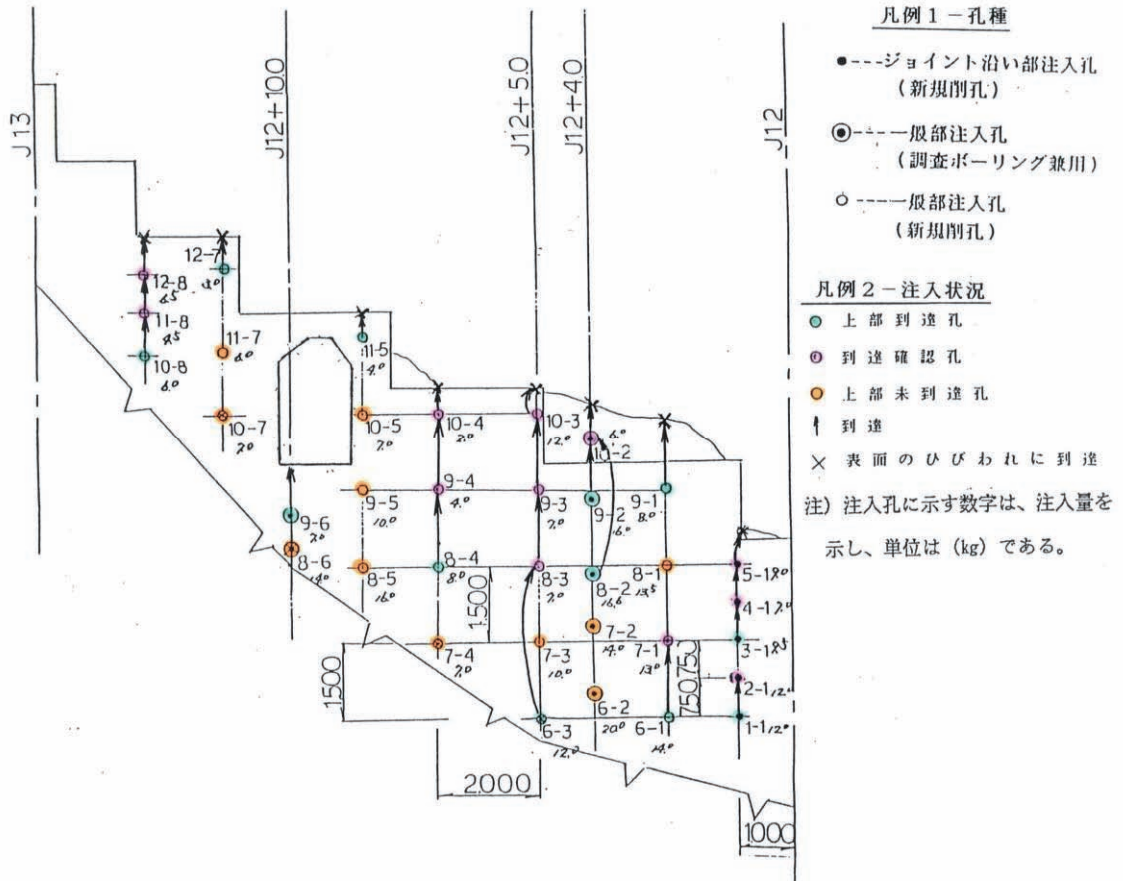
図 3.11 試験施工注入マップ(13BL)

試験施工の注入結果を図3.11に示す。

5孔中4孔で上部到達が確認できた。ジョイントへのリークは問題とならなかった。

30孔中18孔で、他の注入孔または表面ひび割れへの到達が確認できた。到達が確認できなかった孔に対して図3.12に示す追加孔13孔を内挿して追加注入を行った。追加孔では、すべての孔で他孔への到達は確認できず、注入圧の上昇により注入を終了した。

試験施工での注入材の到達状況より、2.0m×1.5mの配置では疎であると判断し、この配置の中央に配置した試験施工時の追加孔を正規孔とする。注入に時間差を置くと、先行注入によるひび割れの閉塞で後の注入が効果的に実施できないと考えられることから、追加内挿孔も同時と注入するものである。

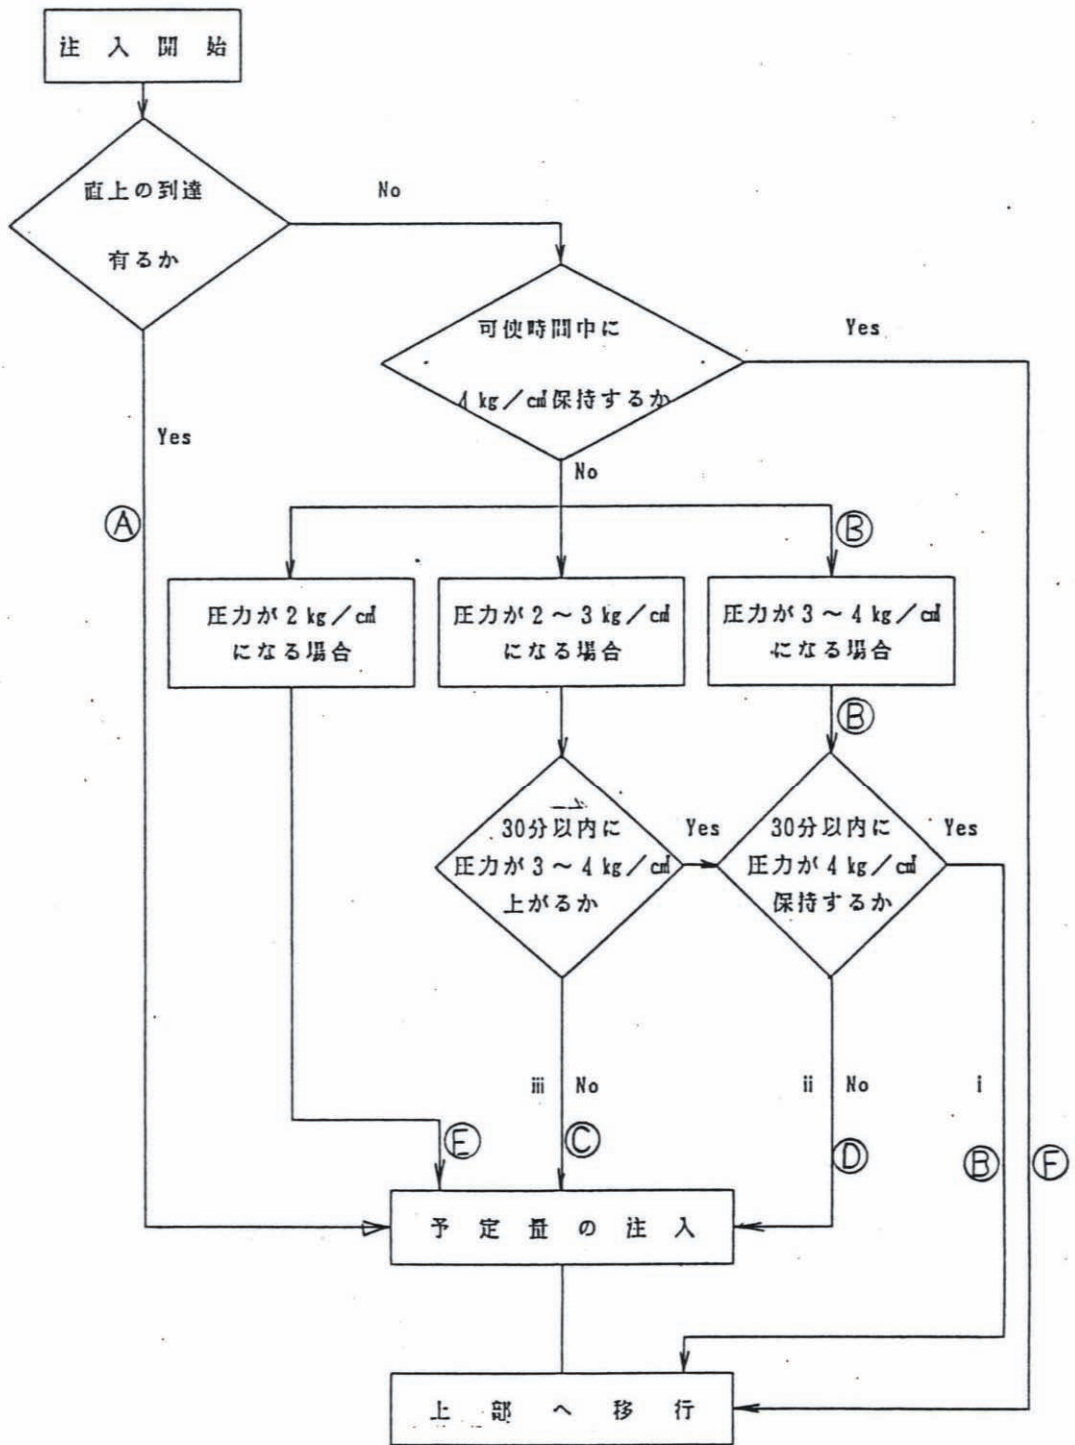
図 3.13 注入完了基準(本施工)

試験施工では、他孔への到達がない場合の基準があいまいであったため、図 3.13 の基準を設定し適用する。

注) 予定量 V 到達する場合 $V = \text{注入孔の量} + 1.5 \text{ m}^3 \times 1.8 \text{ mm}$ (1.8mm=0.6"×3)
 到達しない場合 $V = \text{注入孔の量} + 1.5 \text{ m}^3 \times 1.8 \text{ mm} \times 3$ 倍
