## 2. 調査

### 3. 補修工事

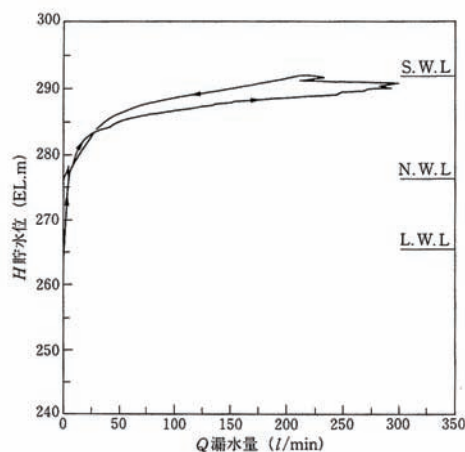
図 2.1 貯水位－継目漏水量相関図

久吉ダムの試験湛水は、平成5年10月から平成6年6月に実施された。この際、継目からの漏水が図2.1に示すように最大約300 l/minとなった。このため対策として、試験湛水実施中に貯水池より継目にセメントミルクの注入を実施した。

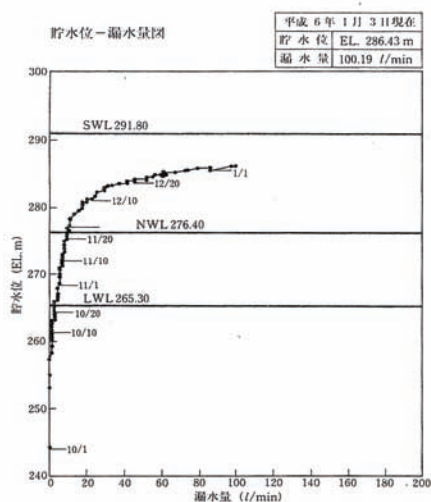
図 2.2 貯水位－漏水量相関図(平成6年1月3日)

試験湛水中平成6年1月3日の貯水位－全漏水量相関図を図2.2に示す。貯水位が278m付近を超えた後、漏水量が急増しサーチャージ水位での漏水量が400 l/min程度と予想されたため、対策工を実施することとした。なお、基礎排水孔からの漏水量は、最大で10 l/min程度である。

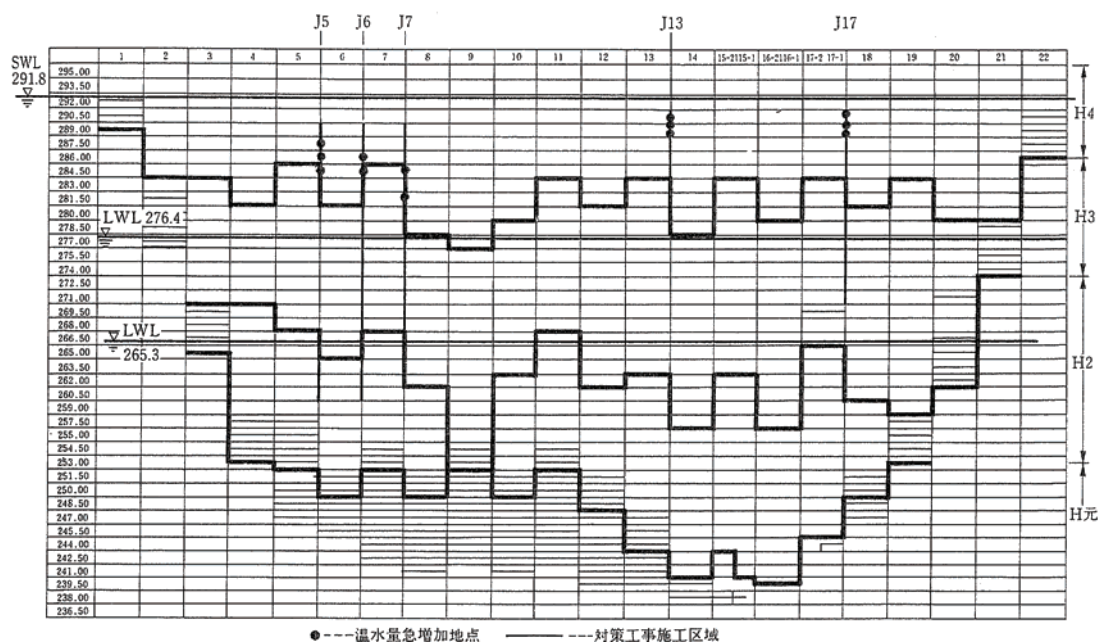
図 3.1 横継目漏水対策工事箇所

漏水量観測結果より、全体漏水量の約 6 割を占める J5、J6、J7、J13、J17 とし、深度については増加率の高かった次の範囲とする。

- J5 : EL289.00 から 285.09 および 283.46 を包括し EL260.00 まで
- J6 : EL289.00 から 285.46 および 283.78 を包括し EL260.00 まで
- J7 : EL289.00 から 284.05 および 281.26 を包括し EL260.00 まで
- J13 : EL289.50 から 288.93 および 287.73 を包括し EL282.00 まで
- J17 : EL289.00 から 287.63 を包括し EL270.00 まで

横継目漏水対策工事は、図 3.1 に示すジョイント J5、J6、J7、J13、J17 を対象に、貯水池から注入装置を利用して細砂を混入したセメントミルクを注入するものである。

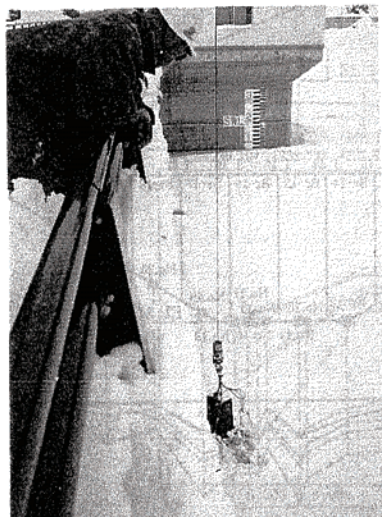
写真 3.1 氷割り状況

施工は、サーチャージ水位まで約 1.0mにせまった平成 6 年 2 月 15 日から 19 日に実施した。準備工として約 40cm 厚の氷割り(写真 3.1)が必要となり時間を費やした。注入状況を写真 3.2 に示す。

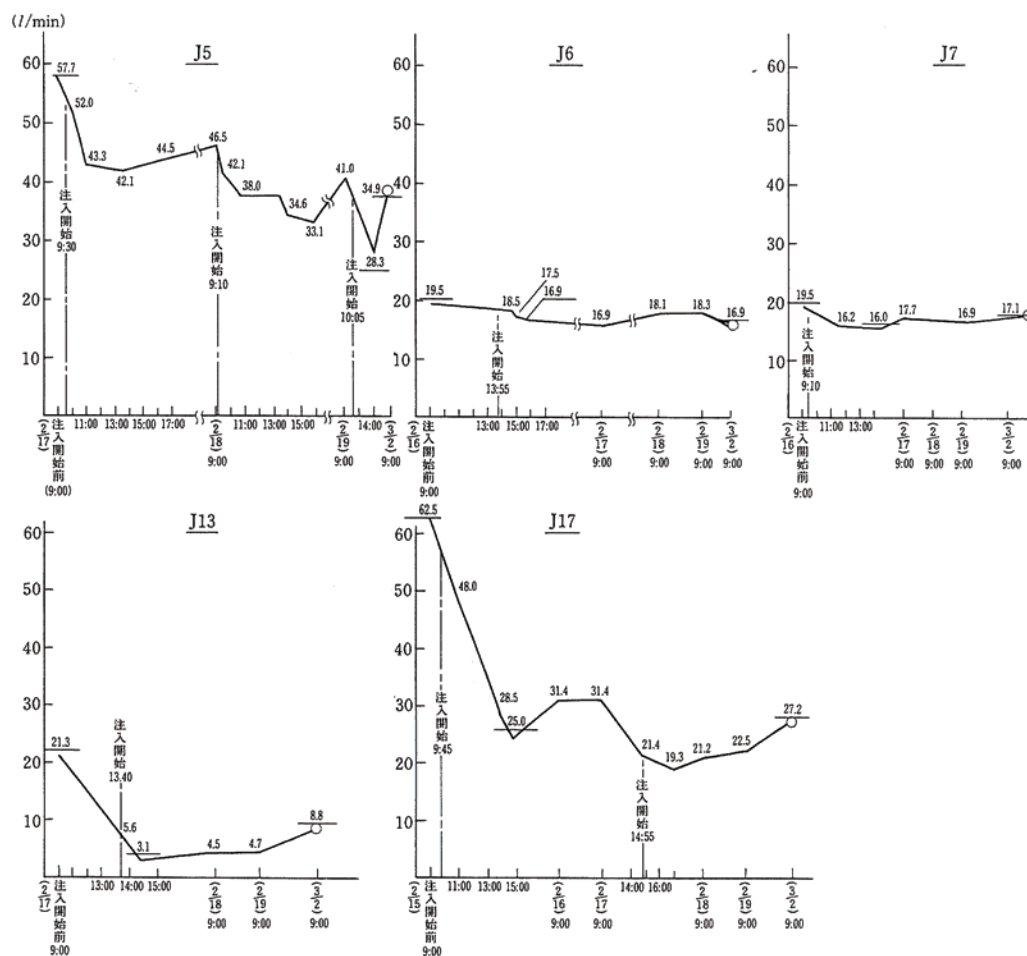
図 3.4 対策による漏水量の変化

工事实施時の漏水量の変化を図 3.4 に示す。各ジョイント共注入開始数分後には監査廊の継目排水にて濁りが確認でき、J5、J13、J17 においては、目視でも漏水量の減少が確認できた。また J6、J7 では顕著な効果が認められなかったが、この継目では対策実施前に、自然な目詰まり等によると考えられる漏水量増加傾向の低下が認められていた。

本対策工事は、厳冬期の厳しい気象条件下で実施されたが、予想された最大漏水量 400l/min を 220l/min 程度に減少させることができ、所期の目的を達成できたものと考えられる。
