## 2. 調査

### 2.1 調査概要

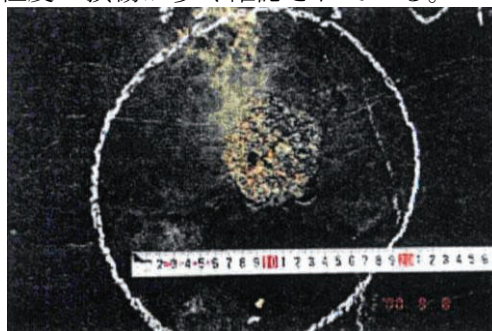
#### ① 膨れ

膨れは遮水アスファルト混合物が盛り上がる現象で、直径 10～30cm、高さ 0.5～1.0cm 程度の損傷が多く確認されている。

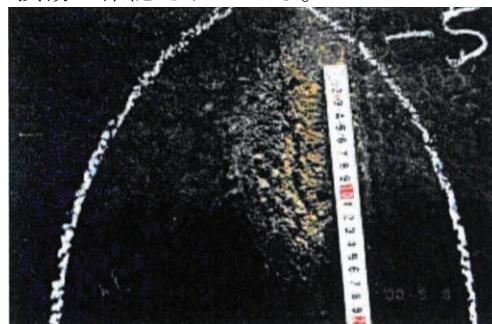
#### ② クラック

クラックは遮水アスファルト混合物がひび割れる現象で、クラック幅 0.1～1.0cm 程度の損傷が確認されている。

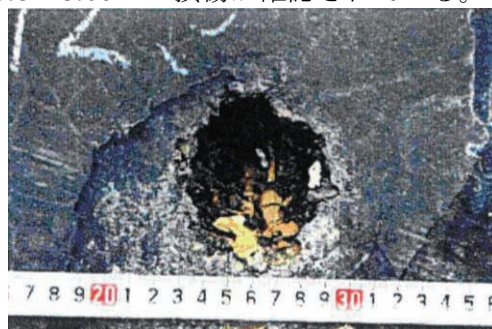
#### ③ ポットホール

ポットホールは遮水アスファルト混合物に発生する穴のことで、直径 2～9cm、深さ 0.5～3.0cm の損傷が確認されている。
