## 2. 調査

### 2.1 調査概要

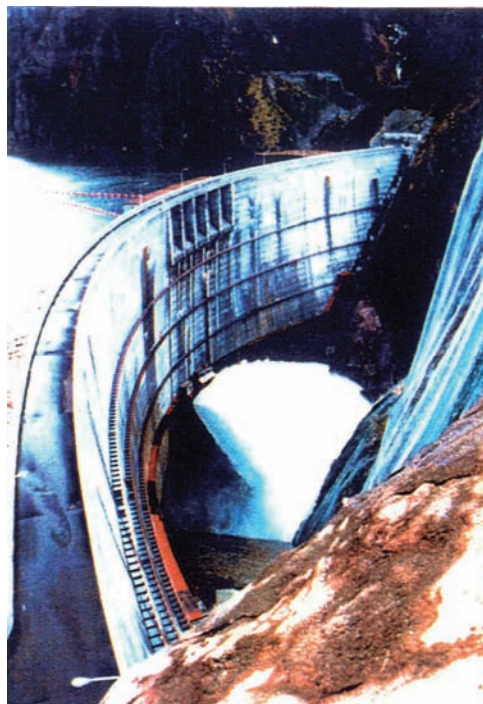
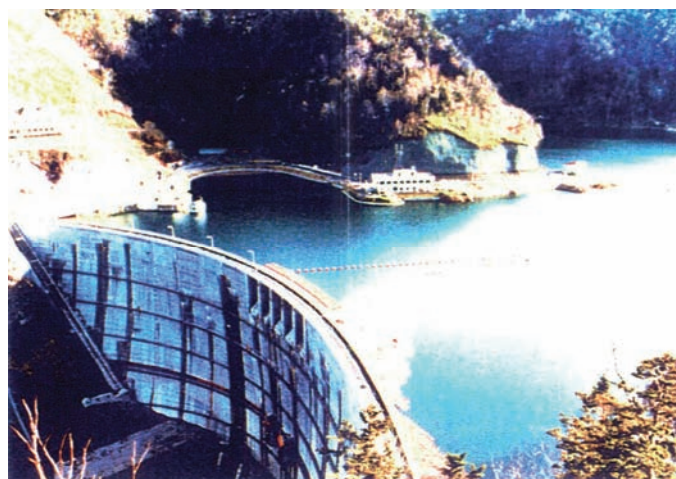
豊平峡ダムでは、完成時から横継目および水平打継目からの漏水があった(写真 2.1)。漏水は冬期には堤体下流面で結氷して氷塊を形成し、融雪期等に剥離落下してキャットウォーク等を破損させる状況が続いていた。このため、昭和 56～58 年および平成 2～7 年に、樹脂注入やモルタル充填による止水対策工が実施された。その後は、状況観察を継続して経過を見たが、依然として漏水および氷塊形成が見られ、問題は解決されていない状況であった(平成 10 年度の状況を図 2.1 に例示)。

写真 2.1 堤体下流面の漏水状況（昭和 56 年対策以前）

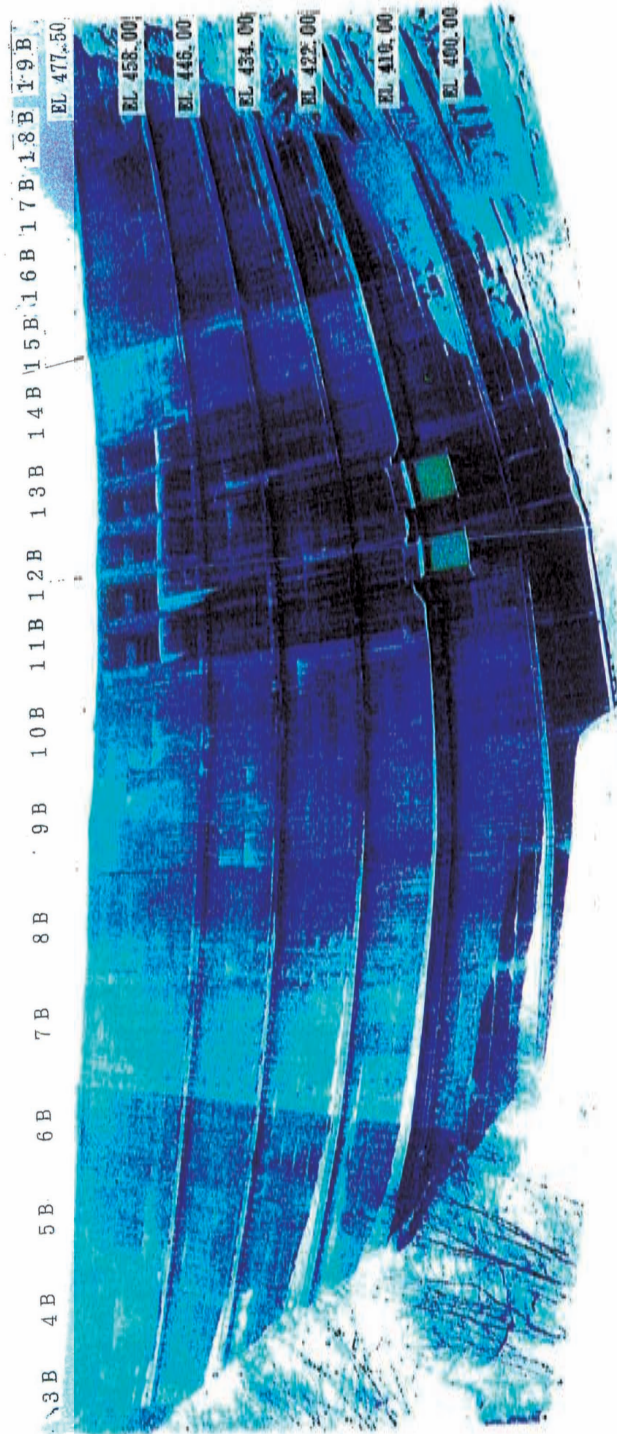
写真(1) 下流面全体写真 (平成 10 年度)

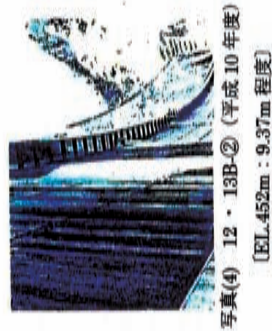
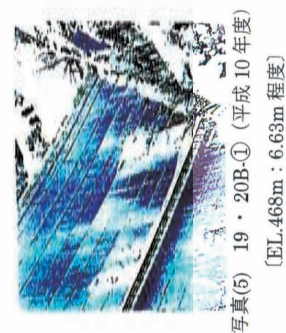
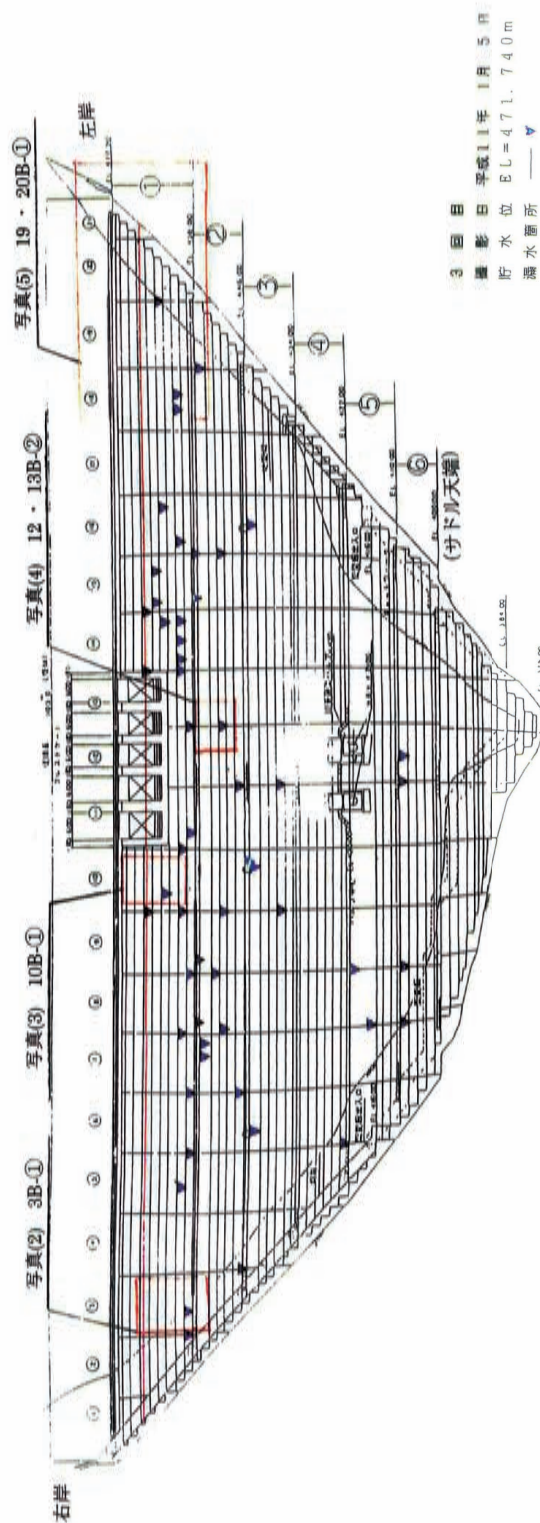
図 2.1 堤体下流面水塊発生状況(平成 10 年度 平成 7 年補修後)
