2.3 調査結果

(1) 堤体下流面氷塊調査

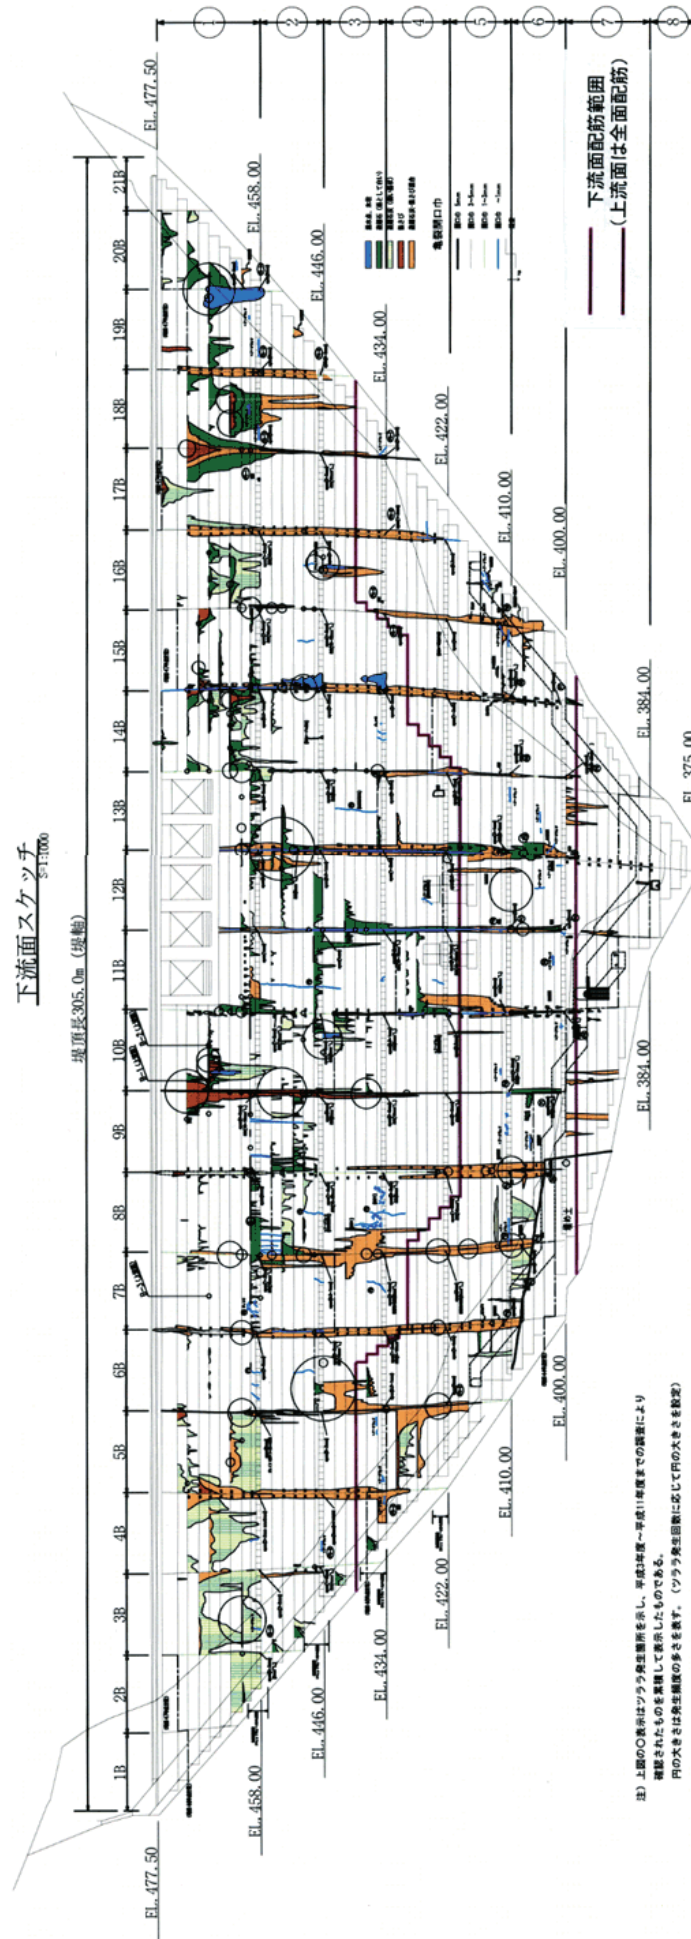
図 2.1 堤体下流面スケッチ

- ・漏水は横継目及び水平打継目より生じており、漏水の範囲は EL.434m～EL.470m となっている。
- ・水平打継目からの鉄さび、遊離石灰は、横継目を挟んで左右岸方向に連続して生じているものが多いが、ジョイント間のブロック全体に生じているものもある。
- ・顕著な鉄さびの発生箇所は、EL.458m～EL.470m が多い。

- ・キャットウォークから観察される全ての横継目は、巾 1～5mm 程度開口している。最も横継目の開口の顕著な箇所は 9BL と 10BL 間であり、開口巾が 5mm である。
- ・各ブロックは横継目を挟んで上下流方向に 5～15mm 程度の段差がある。
- ・ブロック内のヘアークラックは、大別して 2種類(①網目状のもの、②垂直方向に連続するもの)ある。網目状のものは 7、8BL に多く確認され、垂直方向に連続するものは 6、8、9、11BL で確認された。

- ・堤体下流面では豆板、ジャンカ等はほとんど確認されなかった。
