(4)堤体継目ボーリング調査

横継目および水平打継目の状況を直接的に把握することを目的として、堤体継目ボーリング調査を実施した。調査状況を表 2.3 に示す。また、ボーリングコアの例を写真 2.3～4 に示す。ボーリング調査により以下の事項が判明した。

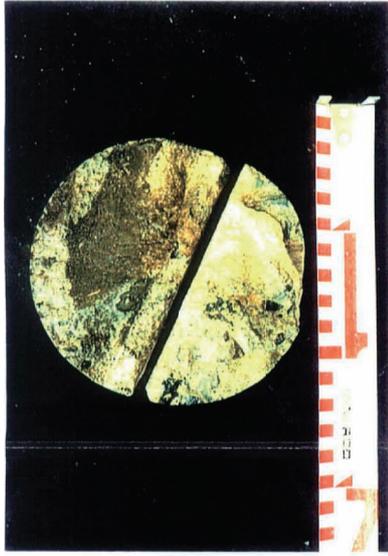
No.2 コア先端に付着した粘着物

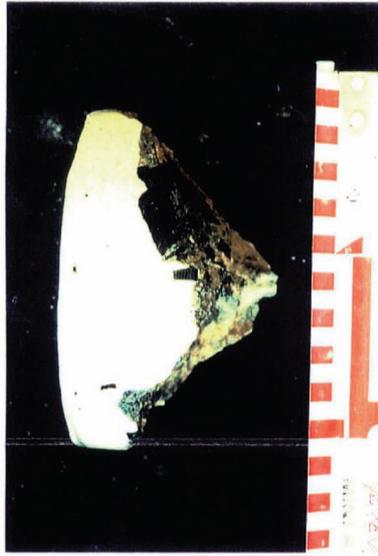
No.2 エポキシとコンクリートの接合面

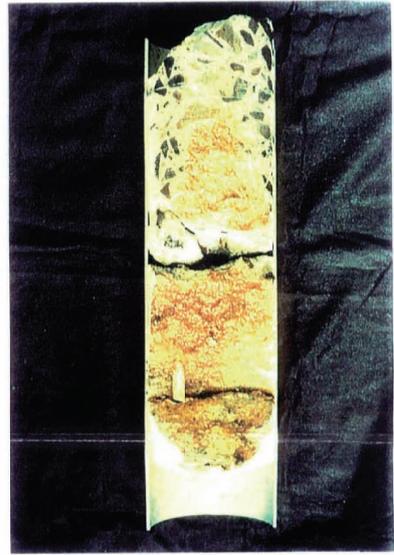
No.8 水平打ち継ぎ目、エポキシ背面の劣化状況

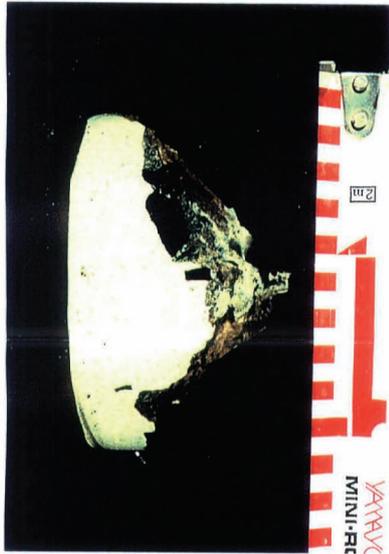
No.1 エポキシとコンクリートの接合面

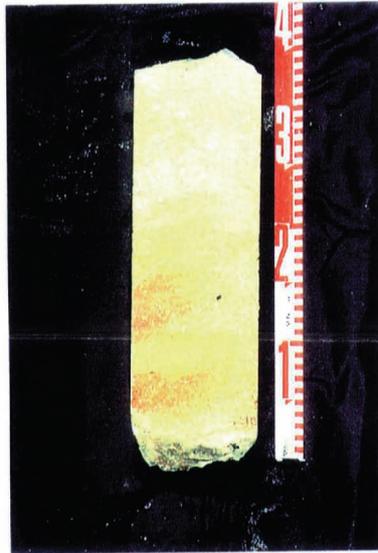
No.2 横継ぎ目に見える流れ模様

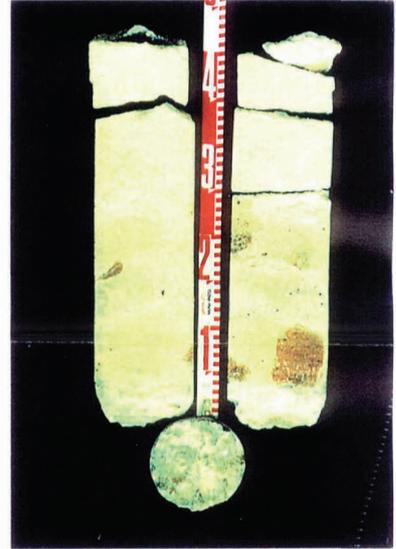
No.2 横継ぎ目全景

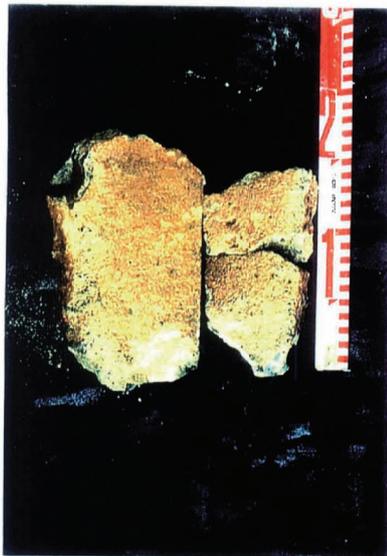
No.1 横継ぎ目の劣化状況

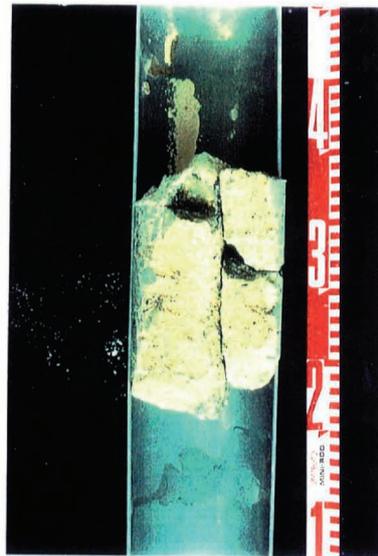
No.1 水平打ち継ぎ目の劣化状況

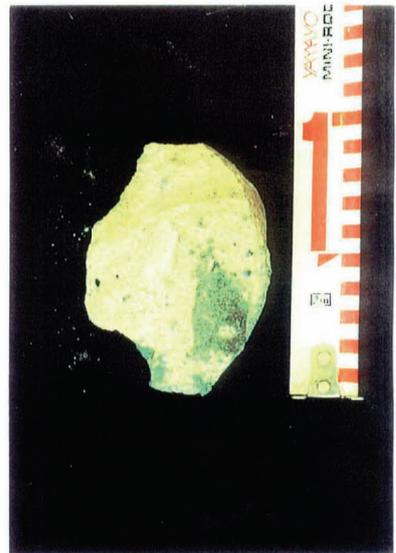
No.1 コア先端に付着した粘着物

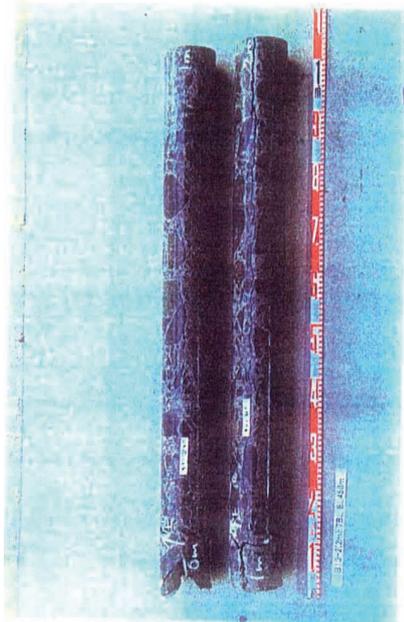
B13-2孔: 7BL(J6+14.5m)、EL458m
 <コア状況>

堤体コンクリートは全区間において堅硬である。
 水平打継目の位置は容易に判別することが出来る。掘進長2mのほぼ全区間にわたり開口し
 ている。ただし、継目に挟在物はなく新鮮色を呈している。
