3. 補修工事

3.1 既往補修状況

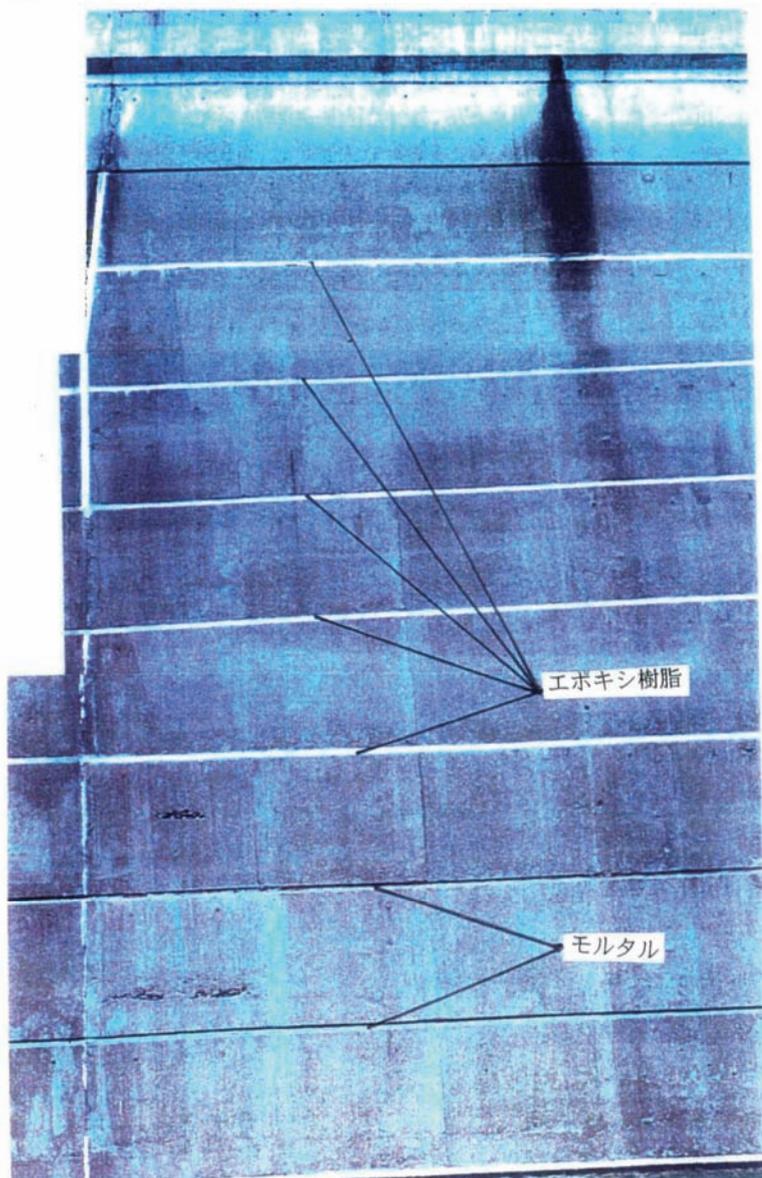
これによると、水平打継目にはエポキシ樹脂系注入剤により止水工事を行った跡(白い線状＝エポキシ樹脂：灰色がかったもの＝モルタル)が確認される。この箇所の止水工事は平成 7 年度に工事が実施されているが、現在では部分的に剥がれ落ちたり、浮上ったりしている箇所がある。エポキシ樹脂が剥がれる要因としては、材料自体の硬化収縮や劣化、コンクリート表面の温度変化による目地の伸縮や膨張によることが考えられる。なお、現在のエポキシ樹脂の状況を見ると、規則的な亀裂の発生が認められることから、材料自体の硬化収縮の影響が大きいものと考えられる。

写真 3.1 既往補修箇所の現状 (平成 12 年 11 月)

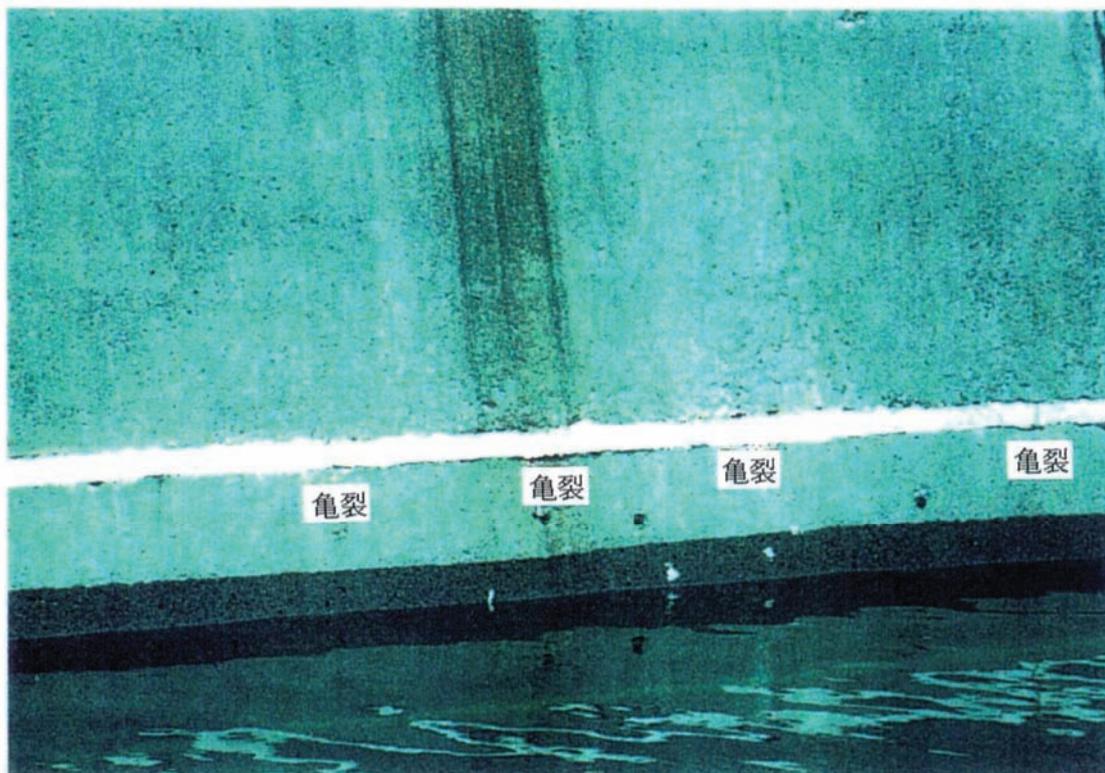
写真 3.2 既往補修箇所現状（平成 12 年 11 月）9BL EL.472m

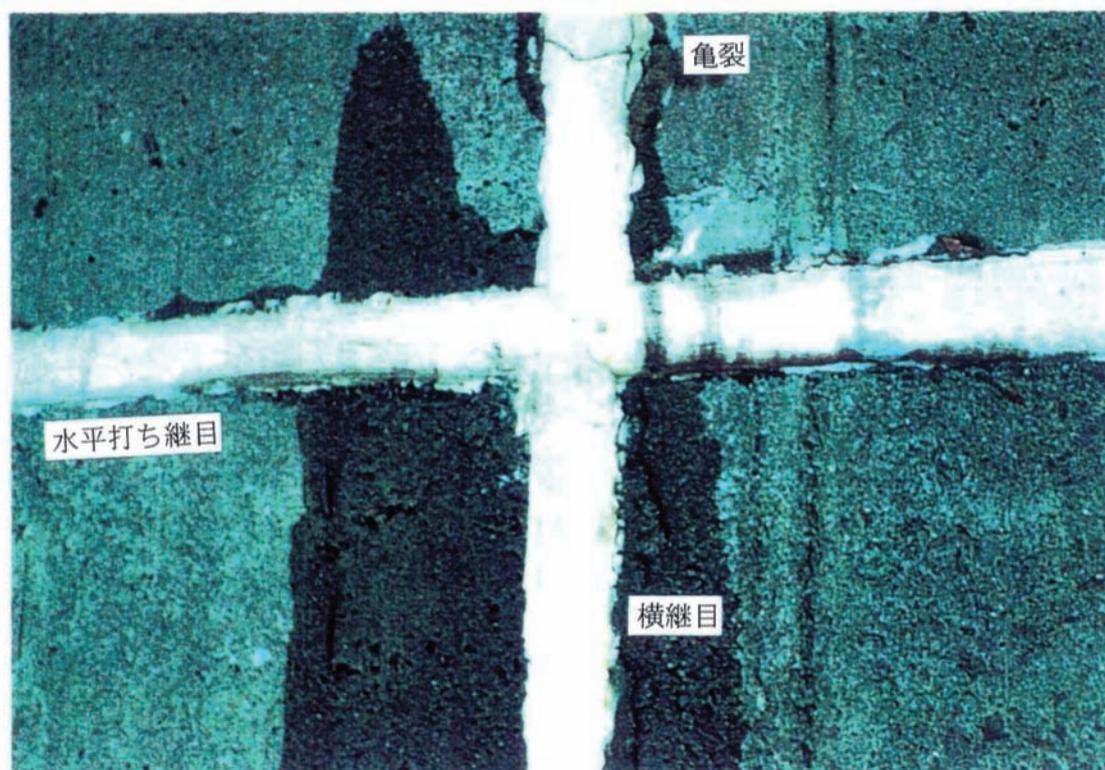
写真 3.3 既往補修箇所現状（平成 12 年 11 月）15BL EL.472m
