## 2.2 調査内容

## 2.3 調査結果

### (1)表面遮水壁損傷状況

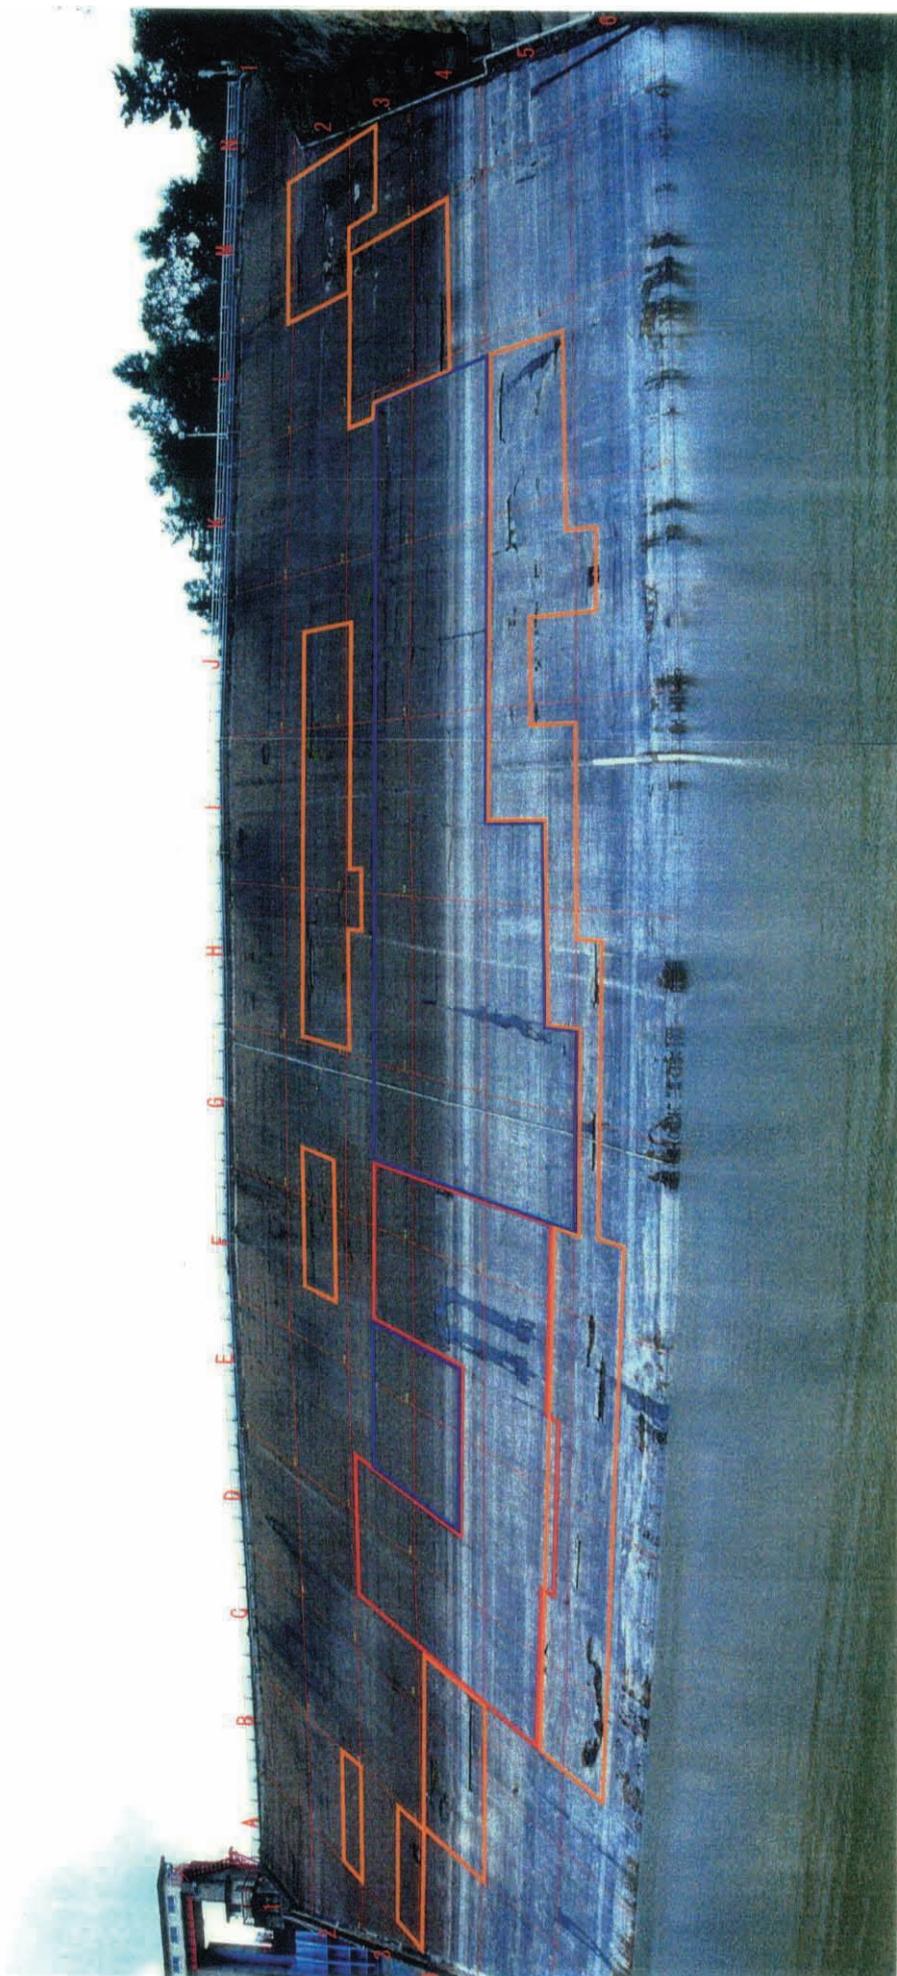
写真 2.1 表面遮水壁全景写真

平成 1～2 年の補修箇所には大きな損傷は認められず、初期施工箇所に大きな開口、ずり落ち等が確認された。亀裂幅 20cm 以上の損傷が認められるグリッドは 27 箇所であった。

皆瀬ダム表面遮水壁全景写真（平成13年9月撮影）

補修工法の比較表を表 2.5 に示す。平成 1～2 年の補修箇所には大きな損傷は認められなかった実績を重視して、今回の補修も同じ工法(グラベルマスチック+ズレ抑止工、中間排水層)で実施するものとした。遮水壁の構造を図 2.4 に示す。
