表 2.3 損傷箇所測定値一覧表

表 2.4 表面遮水壁グリッド調査カルテ例(1) C-4

| 件名：河川総合開発調査費 表面遮水壁調査業務委託 J302-Y1 | ダム名：皆瀬ダム | 天候：晴れ | 主任技術者：松原 孝司 | ブロックNo. | 1 / 1 |

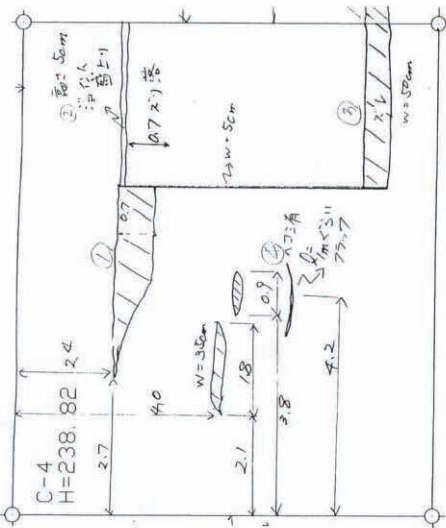
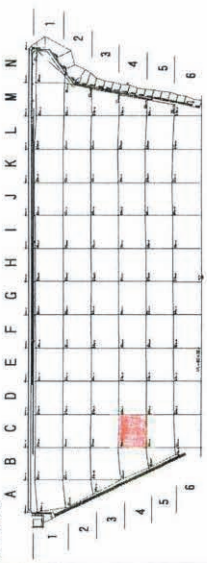
| スケッチ (概略・詳細) | <div></div> <div></div> <div><p>特記事項</p><p>① 最大70cmのズレ；<math>l=1.8m</math><br/>② ジョイントの盛上り；<math>l=3.4m</math>, <math>l=5cm</math><br/>③ ズレ；<math>W=50cm</math><br/>④ <math>l=1m</math>位のクラックが上からのダレでふさがっている。3m×1.5mの範囲で10cm位のヘコミ。</p></div> | | | | |

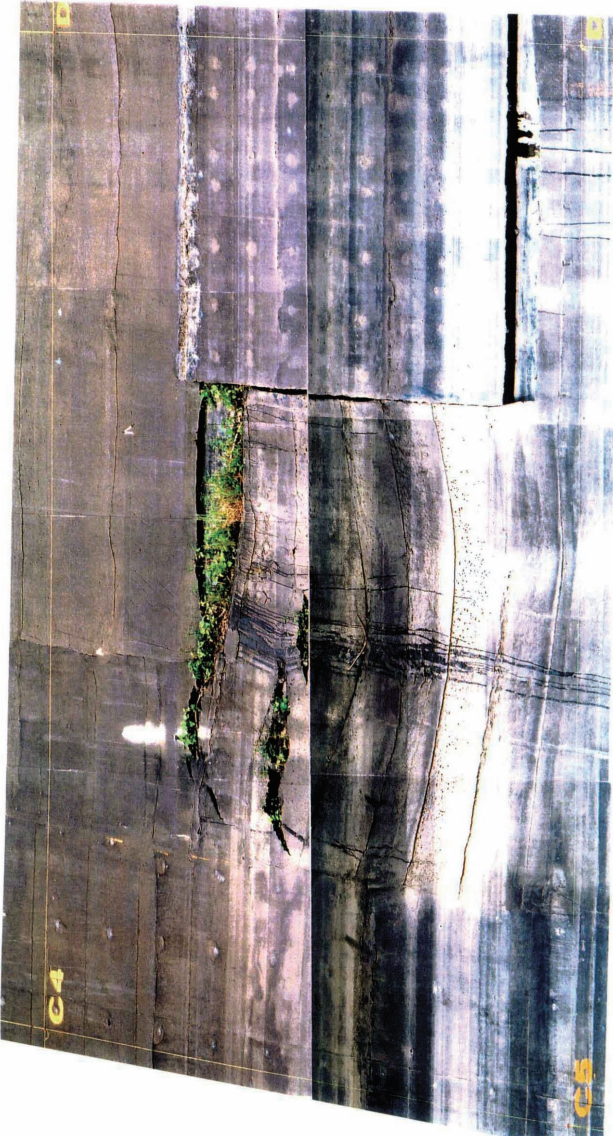
| 標高範囲 | ブロック名 | 変状状況 | 亀裂幅<br>(cm) | 亀裂長さ<br>(m) | 盛上がり高さ<br>(cm) | 穴の直径<br>(cm) | 備 考 |
|---|---|---|---|---|---|---|---|
| | C-4 | 亀裂、ずり落ち | 5.0~70.0 | 0.9~3.9 | - | - | |
