表 2.4 調査内容および結果概要表 (3)

既往の調査内容および結果 (H7~14)

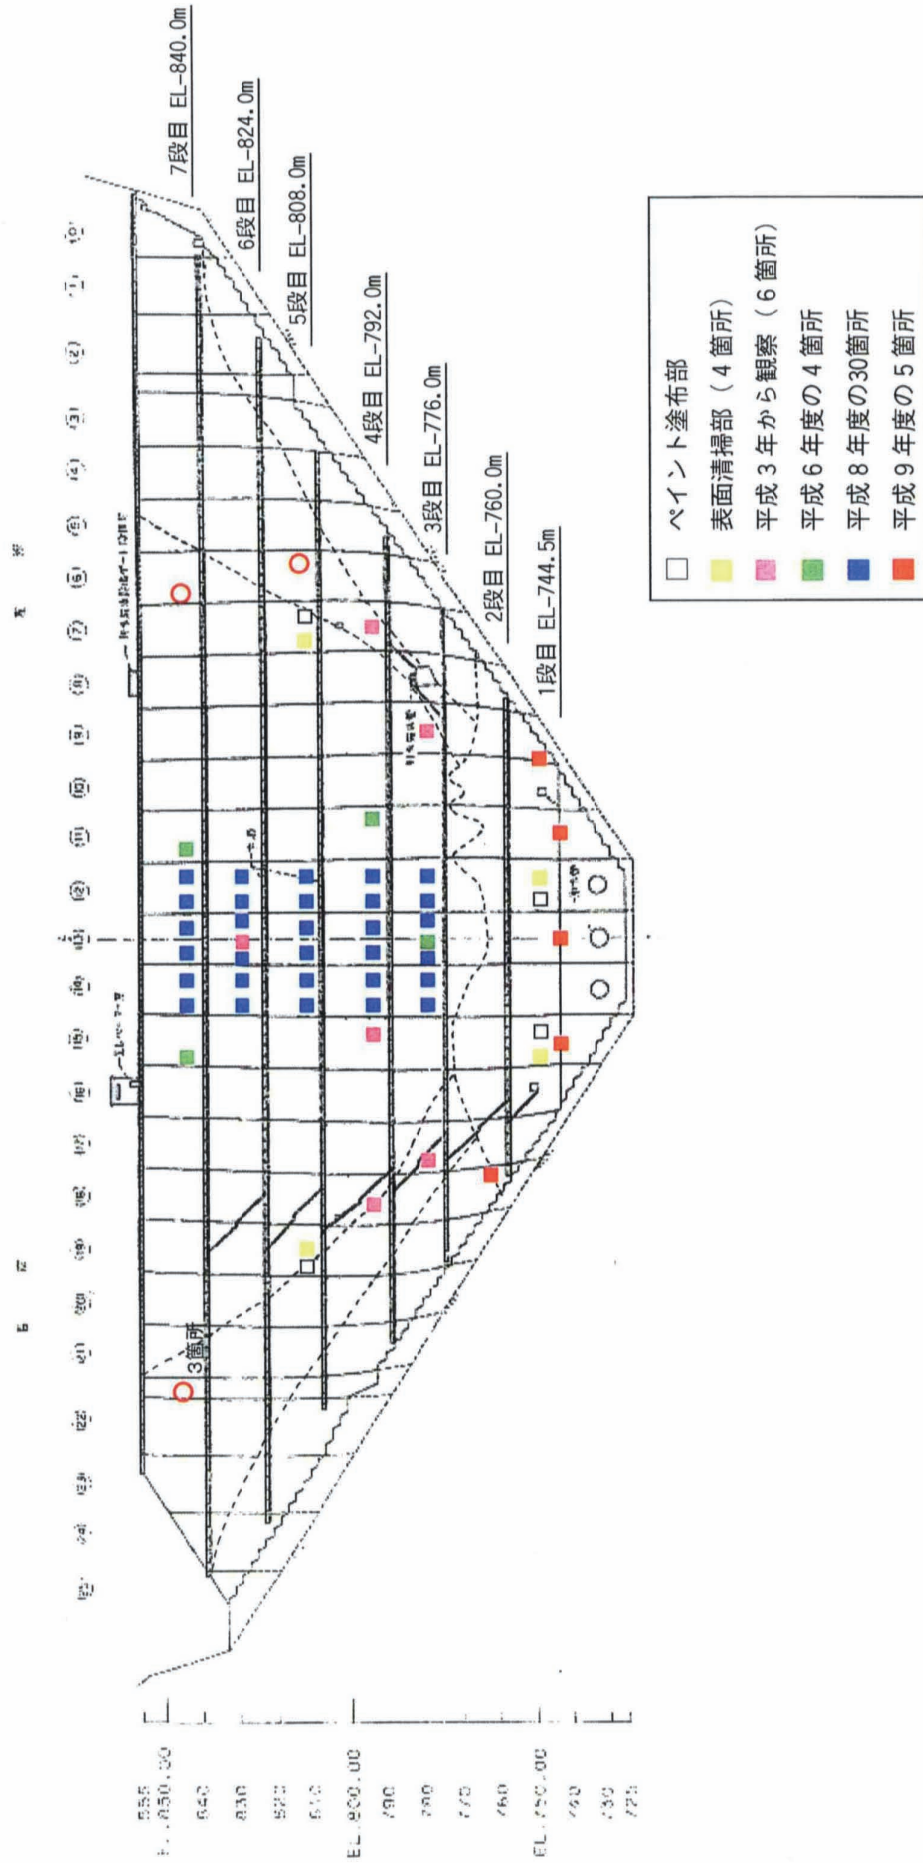
図 2.1 クラック定点観測位置図

ダム下流展開図
