## 2.2 クラック状況調査

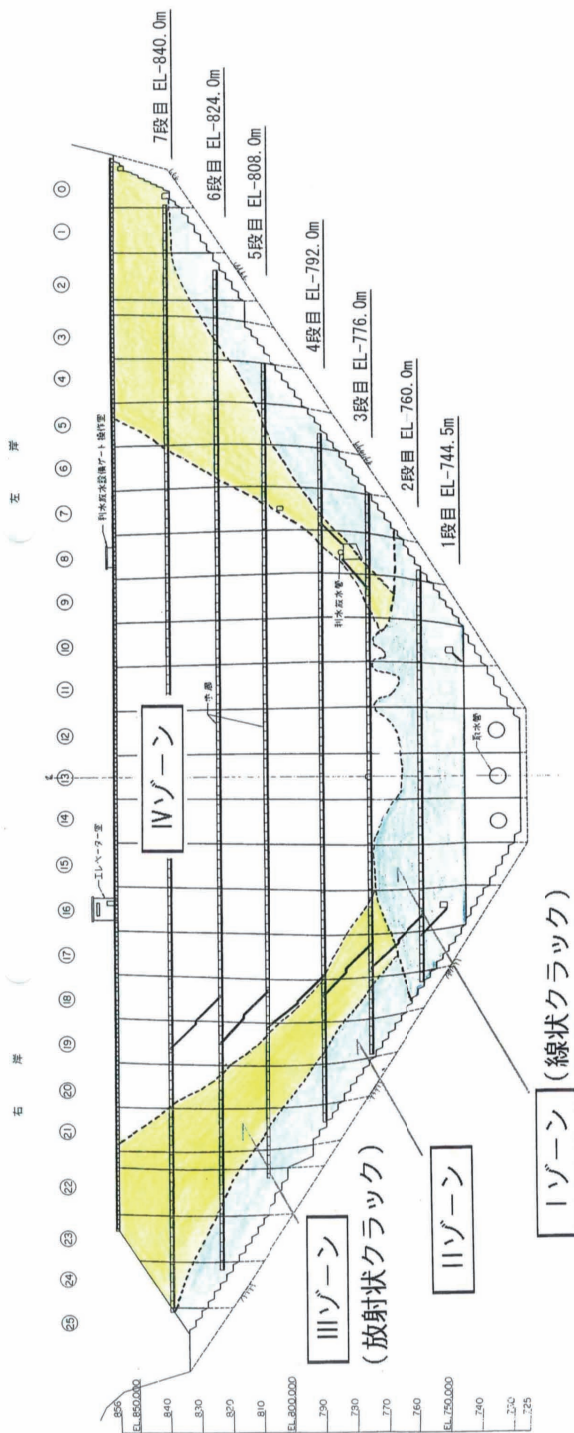
図 2.2 堤体下流面の環境によるゾーン

- ・長く茶色に変色した線状クラックに代表される。
- ・クラックは方向性を示し、両岸に向けた「ハの字」形で比較的連続したものが多く見られる。
- ・主なクラック幅は、0.1mm～0.2mm である。
- ・線状クラックと交差する方向のクラックも多く、「網の目」あるいは「亀の甲」状を呈する部分も多い。
- ・全体的にクラックの発生密度が高い。
- ・ポップアウトによるコンクリートの崩落が認められる。
- ・軽度のスケーリングが見られる。
- ・経年変化による新たなクラックの増加、成長が認められる。

- ・クラックは線状のものが主であるが、両岸近接部は比較的クラックは少ない。
- ・主なクラック幅は、0.05mm～0.1mm である。
- ・経年変化による新たなクラックの増加、成長は少ない。

- ・放射状のクラックが多い。
- ・クラックの密度は高いが、長く連続したクラックは少ない。
- ・主なクラック幅は、0.05mm～0.2mm である。
- ・ポップアウトによるコンクリートの崩落が認められる。
- ・軽度のスケーリングが見られる。
- ・経年変化による新たなクラックの増加、成長が認められる。

- ・Iゾーン、IIIゾーンに比べ、クラックの発生密度は低い。
- ・主なクラック幅は、0.05mm 程度のヘヤークラックである。
- ・クラックの方向は垂直方向が多い。
- ・経年変化による新たなクラックの増加、成長が認められる。

ダム堤体下流面の環境とクラック分布

ゾーン	分布範囲	環境	凍害の種類	特徴
I	堤体下部 (3段目以下)	降雪時の着雪・融解、降雨時の湿潤・乾燥を繰り返す範囲。 ・両端の表面が黒色に変色している。	クラック ポップアウト	・長く茶色に変色した線状クラックで代表される。 ・クラックの方向は両岸の岩盤に直交し「ハの字」形である。 ・線状クラックと交差する方向のクラックも多く、「網の目」あるいは「亀の甲」状を呈する部分も多い。 ・ポップアウトによるコンクリートの崩落が認められる。 ・軽度のスケールリングが認められる。 ・クラック幅は0.1~0.2mm程度である。 ・クラックは線状のものが多いが、両岸近接部は比較的クラックは少ない。 ・クラック幅は0.05~0.1mm程度である。
II	両岸近接部	降雪時は常時積雪のある範囲。降雨時は湿潤・乾燥を繰り返す。 ・表面が黒色に変色している。	クラック	
III	IIゾーンより 堤体中心側	降雪時の着雪・融解、降雨時の湿潤・乾燥を繰り返す範囲。 ・表面が黒色に変色している。	クラック ポップアウト スケールリング	・放射状のクラックが多い。 ・ポップアウトによるコンクリートの崩落が認められる。 ・軽度のスケールリングが認められる。 ・クラック幅は0.05~0.2mm程度である。 ・クラックの方向は垂直方向が多い。 ・クラック幅は0.05mm程度の細いものが主。
IV	3段目以上 堤体中心部	コンクリート表面は新鮮。 ・降雨・降雪により湿潤状態となることがまれな範囲。 ・表面の発色はない。	クラック	
ブライグ コンクリート	ブライグ コンクリート	降雪時は常時積雪のある範囲。降雨時は湿潤・乾燥を繰り返す。 ・表面が黒色に変色している。	クラック	・クラックは壁面に向かって進展し、「ハの字」形で比較的連続している。 ・クラック幅は0.05~0.2mm程度である。
