## 2. 調査

### 2.1 調査概要

横山ダムの中空部の頂部(中空部の閉塞箇所)で、平成13年6月にコンクリート塊(5×5×10cm程度、7～8個)の剥落が発見された。この原因の推定と対策検討のための調査が実施された。状況写真を写真2.1～3に、発生箇所を図2.1に示す。

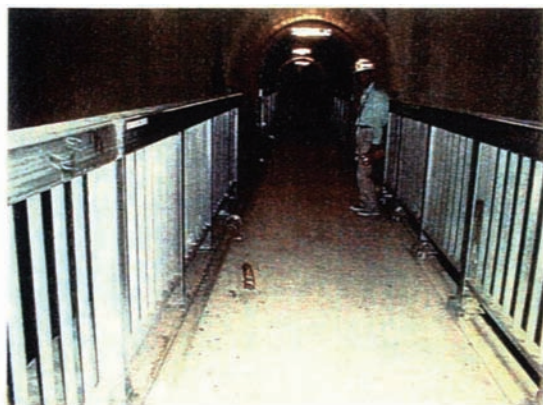
写真 2.1 破片飛散場所

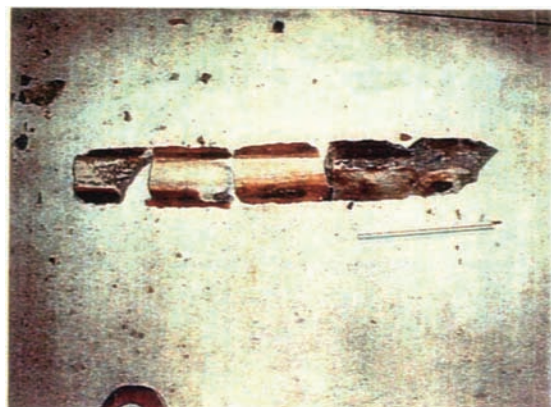
写真 2.2 破片集積状況

また、剥離したコンクリート片は(写真 2.2～4)は三角形断面(幅 15cm×高さ 7cm 程度)の棒状をなし、剥離面は平滑で鉄錆が付着していた。

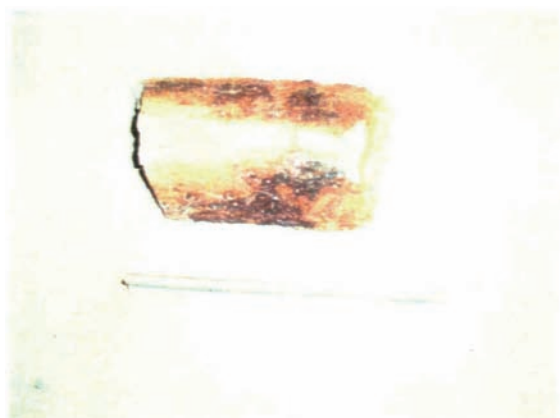
写真 2.3 破片の平面形状

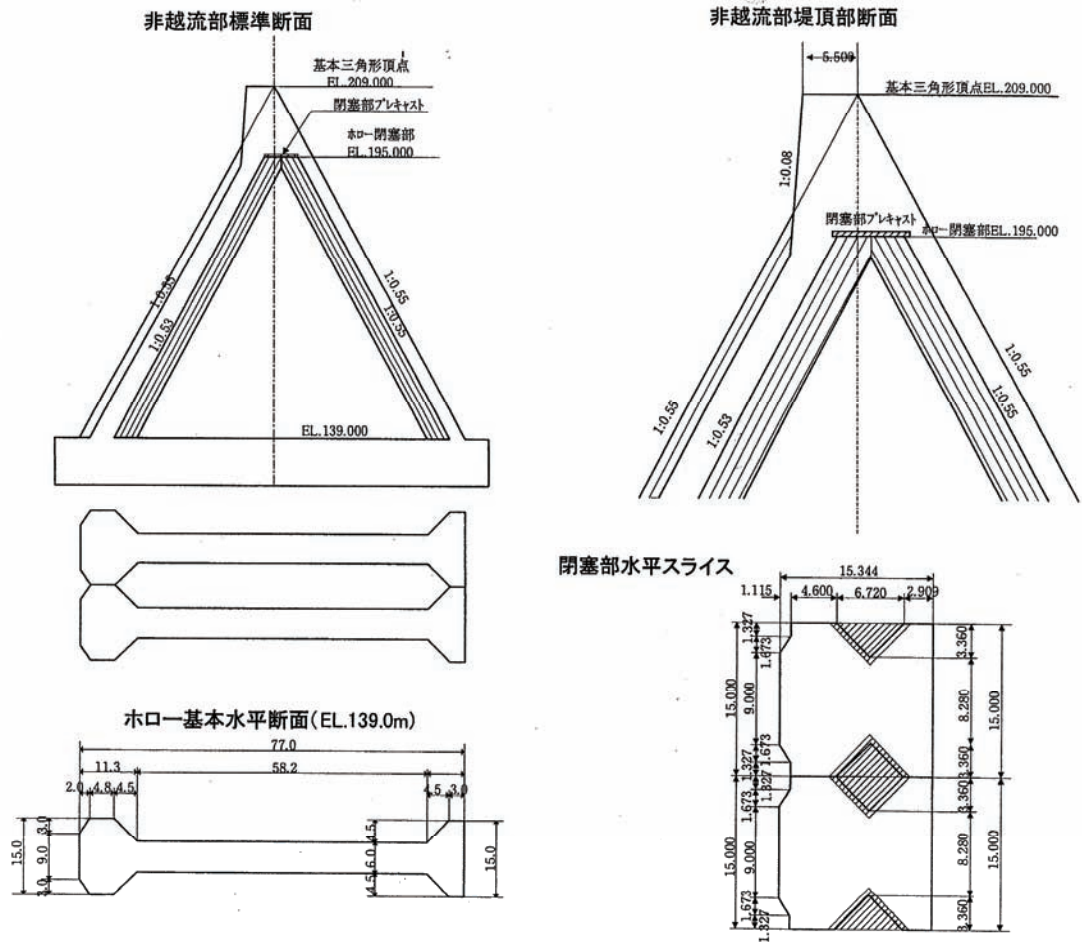
図 2.3 プレキャスト型枠使用位置詳細図

コンクリート剥離箇所は、中空部頂部の閉塞箇所で、工事誌によると埋殺し型枠としてプレキャストの鉄筋コンクリート版が使用されている。図 2.2 にプレキャスト型枠使用位置の詳細を、図 2.3 にプレキャスト型枠の詳細を示す。

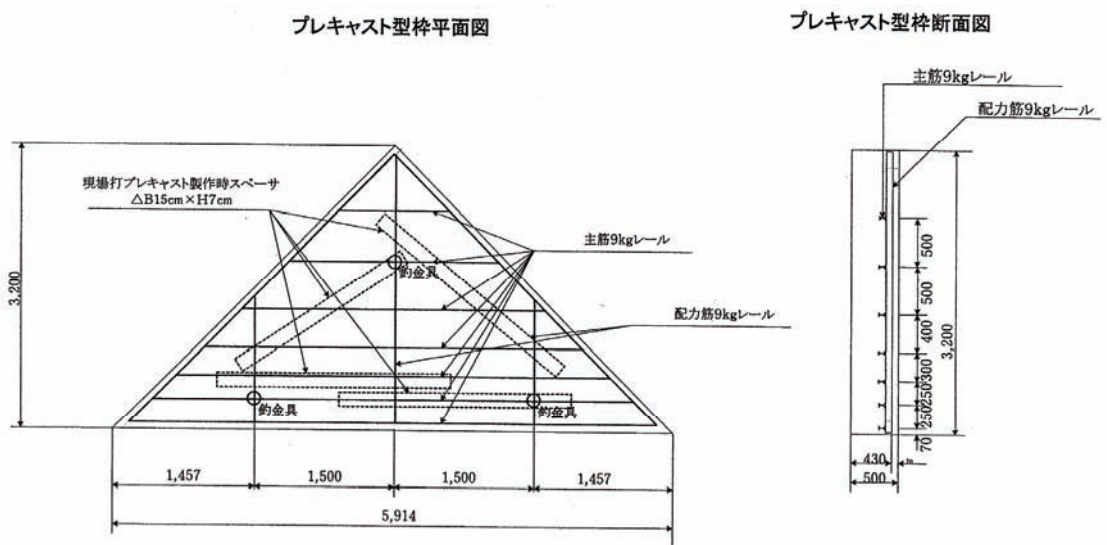
図 2.4 プレキャスト型枠詳細図

コンクリート落下片は、その形状からプレキャスト型枠製作時の鉄筋スペーサと想定される。剥離の原因は次のとおり推定される。

具体的には、ハンマーの打診により、剥離の進行している箇所を落とし、表面を清掃後防水シート等を貼り付けること等が考えられる。
