5. 下水道施設の変形量を考慮した液状化対策工の設計法に関する試験調査

下水道研究室 室長 藤生 和也
研究官 行方 馨

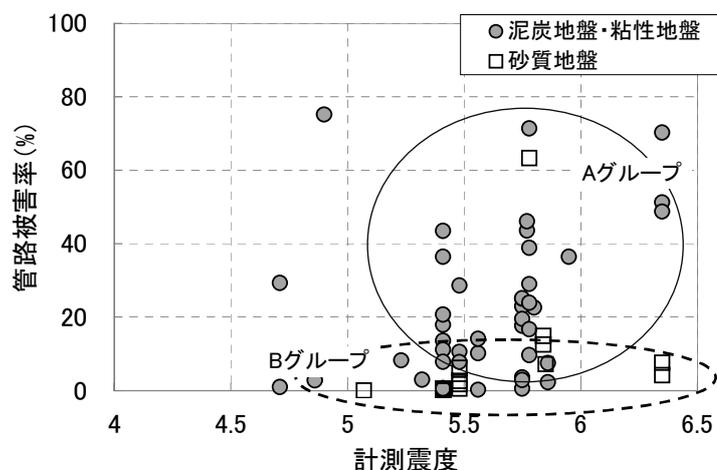
図－1 計測震度と管路被害率との関係

公開されている観測点情報から推測し、地震動と管路被害率との関係について整理を行った。計測震度と管路被害率との関係を図-1に示す。計測震度が5.4以上のものと、計測震度が5.4未満のもの比べ、管路被害率の高い箇所が多く見られる。また、周辺地盤が泥炭地盤もしくはゆるい粘性地盤であり埋め戻し材に砂を用いた箇所は、周辺地盤がゆるい砂質地盤で砂を埋め戻し材に用いた箇所に対して、管路被害率が高い値であった。すなわち、前者が集中するAグループの管路被害率は10～80%であり、後者が集中するBグループの管路被害率は0～20%と、計測震度が5.4未満の管路被害率と大きく変わらない傾向が見られた。Aグループの箇所では、周辺地盤の透水性が低いため、地震発生時に過剰間隙水圧が周辺地盤に発散せず、埋め戻し部のみが液状化したものと考えられる²⁾。一方、Bグループの箇所では、周辺地盤は透水性が高い地盤であることから、地震発生時に生じた過剰間隙水圧は周辺地盤に発散したことで、管路被害率が低く抑えられたものと考えられる。

- 1) 計測震度が5.4以上の箇所では、計測震度が5.4未満の箇所に対し、管路被害率が著しく高い傾向が得られた。
- 2) 計測震度が5.4以上で高い管路被害率が生じた箇所の多くは、周辺地盤が泥炭地盤もしくはゆるい粘性地盤であり埋め戻し材に砂を用いた箇所であった。
- 3) 計測震度が5.4以上でも周辺地盤がゆるい砂質地盤で砂を埋め戻し材に用いた箇所の多くは、管路被害率は20%未満に集中する傾向が見られた。
