3 . 金属片の材料分析

4 . 現地調査

5 . 室内実験

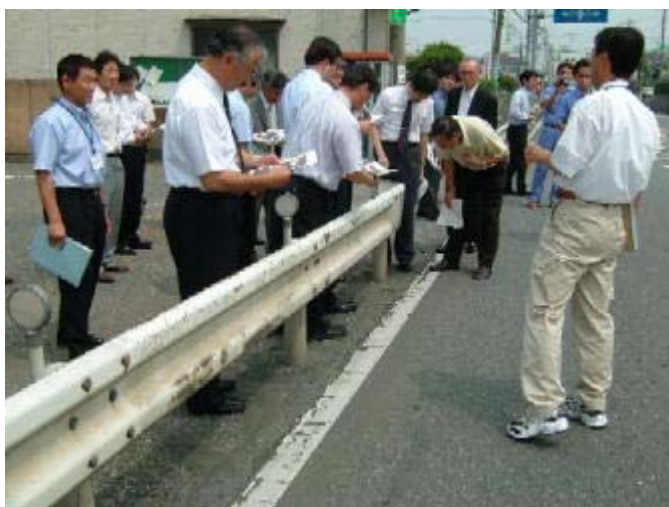
写真 4 - 1 現地調査の様子

接触痕がないと現場から報告のあった場合でも、ルーペを用いて詳細に調査すると、かすかに自動車がこすった形跡を発見できる場合があった。

金属片が付着していたボルトを外して調査すると、ボルトの軸がボルトの頭に対して垂直方向から少し曲がっており、ボルトの軸の片側がつぶれている場合が見受けられる。これは、金属片が付着した際に、ボルトに何らかの

大きな力が作用した証拠であると考えられる。

また、金属片が付着していた端部の継ぎ目部のカバーを外して調査すると、防護柵に金属片が付着していた痕跡を発見できる場合があった。これは、金属片が継ぎ目部に差し込まれた際に、かなり大きな力が作用した証拠であると考えられる。

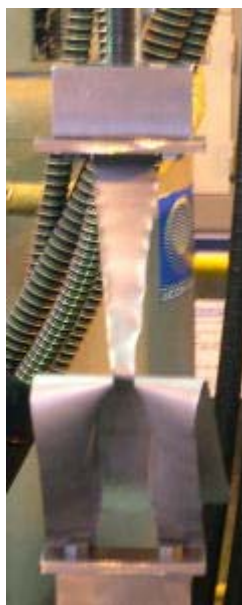
写真5-3 実験の状況

いずれも引っ張りの進展に伴い幅が縮小し、最終的には三角形状に破断して分離した。また、三角形の長さと言張速度の関係は、ばらつきがあるものの、速度増加に伴い三角形長さは増加する傾向が見られた。

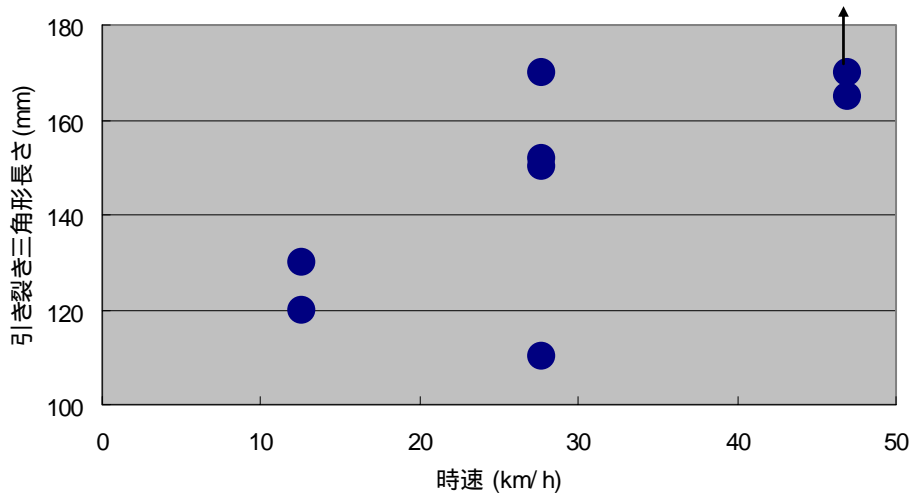
図 5 - 1 引張速度と金属片の長さの関係

また、試験片の引張実験の結果から、三角形の長さと引張速度の関係は、ばらつきがあるものの、速度増加に伴い三角形長さは増加する傾向を示すことが分かった。

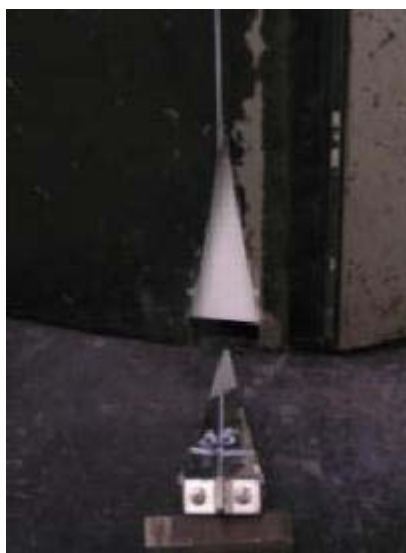
写真 5 - 4 ドアパネルの引張実験により生じた金属片

引張実験により生じた金属片の外観を写真 5 - 4 に示す。いずれも引張の進展に伴い幅が縮小し、最終的には三角形状に破断して分離した。三角形の長さはそれぞれ 145、145、165mm であった。

試験片の引張実験、ドアパネル実験のいずれの結果からも、付着金属片の多くに共通してみられる三角形の形状は引張破壊により発生することが確認された。

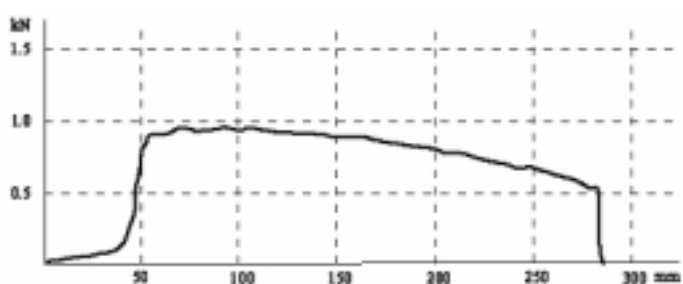
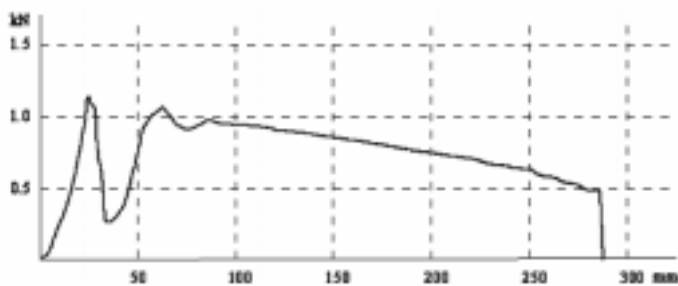
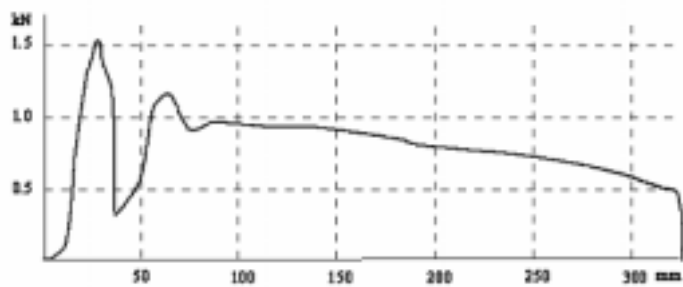
図 5 - 2 変位 - 荷重曲線

実験時の変位 - 荷重曲線を図 5 - 2 に示す。いずれも引張初期に高荷重を示し、引張の進行に伴い荷重が低下している。最大荷重はドアパネル 1 でおよそ 1.0kN、ドアパネル 2、3 では 1.4~1.5kN 程度であり、いずれも三角形状の金属片が形成されるに伴い加重も徐々に低下し、最終的には約 0.5kN で破断している。

また、ドアパネル実験の結果から、金属片を引張により破壊するためには、1.0～1.50kN程度の力が必要であることが分かった。

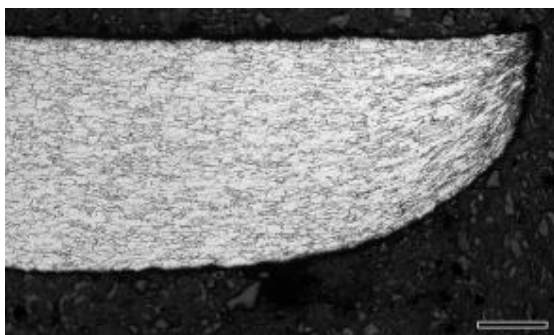
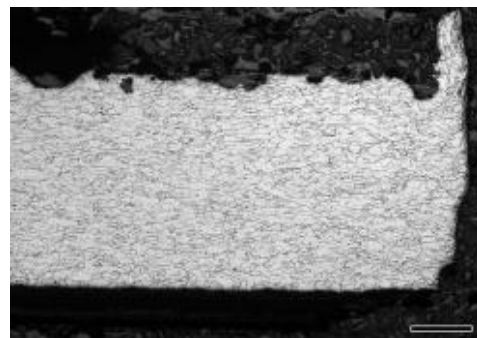
写真5 - 5 ドアパネル1の切断面組織

引き裂き部断面破断形状確認のためドアパネル1の引き裂き後三角形の先端部（引き裂き破断）と鋸切断したへム部（ドア端部でドアアウターパネルを折り曲げ、インナーパネルを挟み込んで一体化）の断面組織観察結果を写真5 - 5に示す。引き裂き破断部は板厚が徐々に薄くなると同時に結晶組織も破断部に向かい伸展した形態を示す。一方鋸切断した断面では破断部の絞り（板厚の減少）はなく、直角に切断している。
