## 2. 金属片の付着状況調査

## 2 - 2 直轄データに基づく金属片の特性

## 2－3 大宮国道管内付着金属片調査図

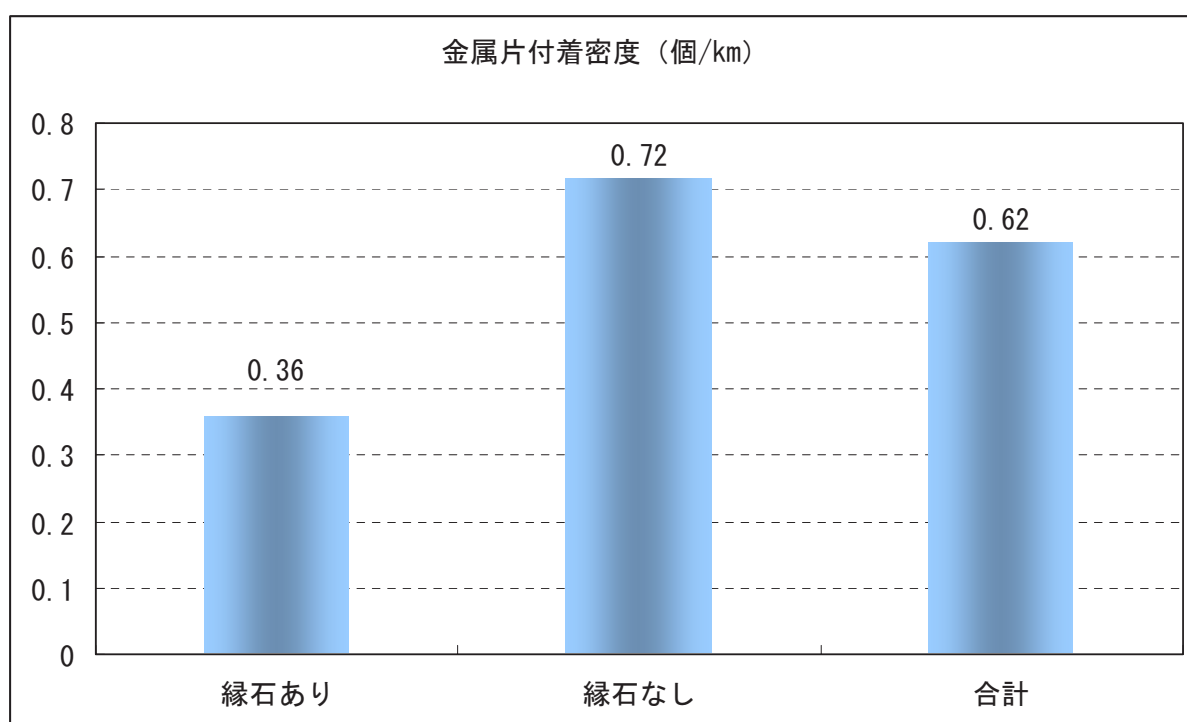
#### ①ガードレール

「縁石なし」の区間では、「縁石あり」の区間と比較して金属片付着密度が約 2 倍となっていることがわかる。これは、「縁石あり」の区間では、縁石が車両の防護柵への接触を防いでいるためと推測される。

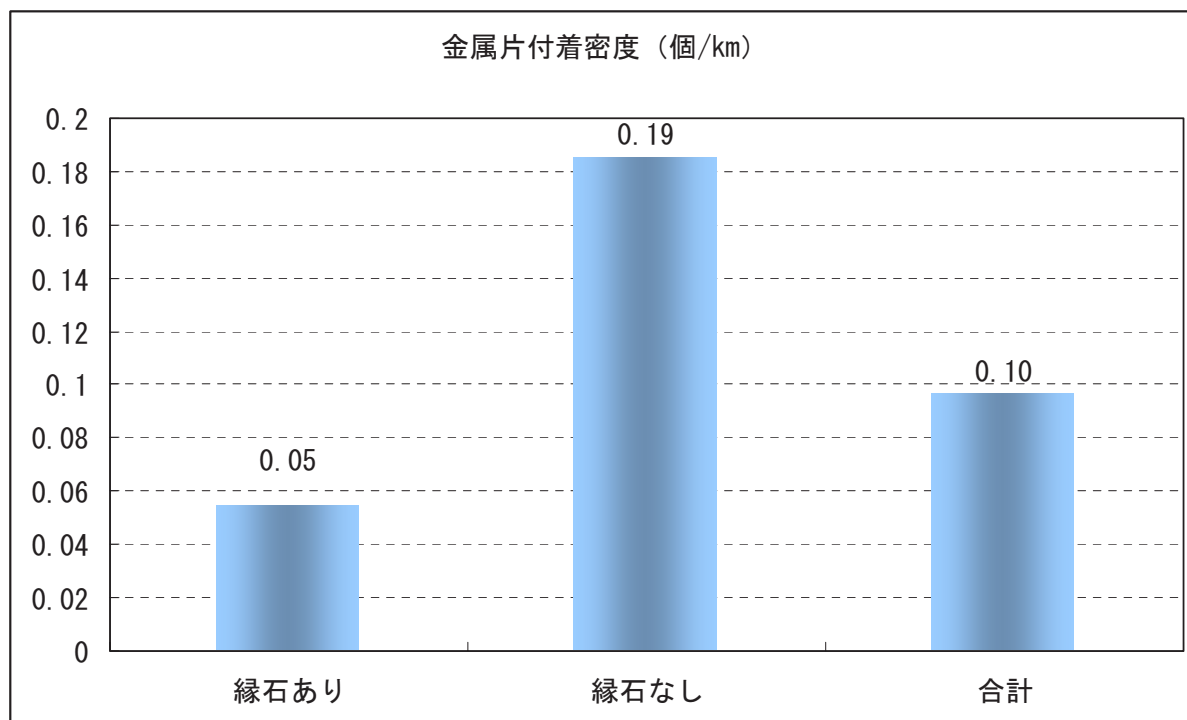
## ②ガードパイプ

「縁石なし」の区間では、「縁石あり」の区間と比較して金属片付着密度が約4倍となっていることがわかる。

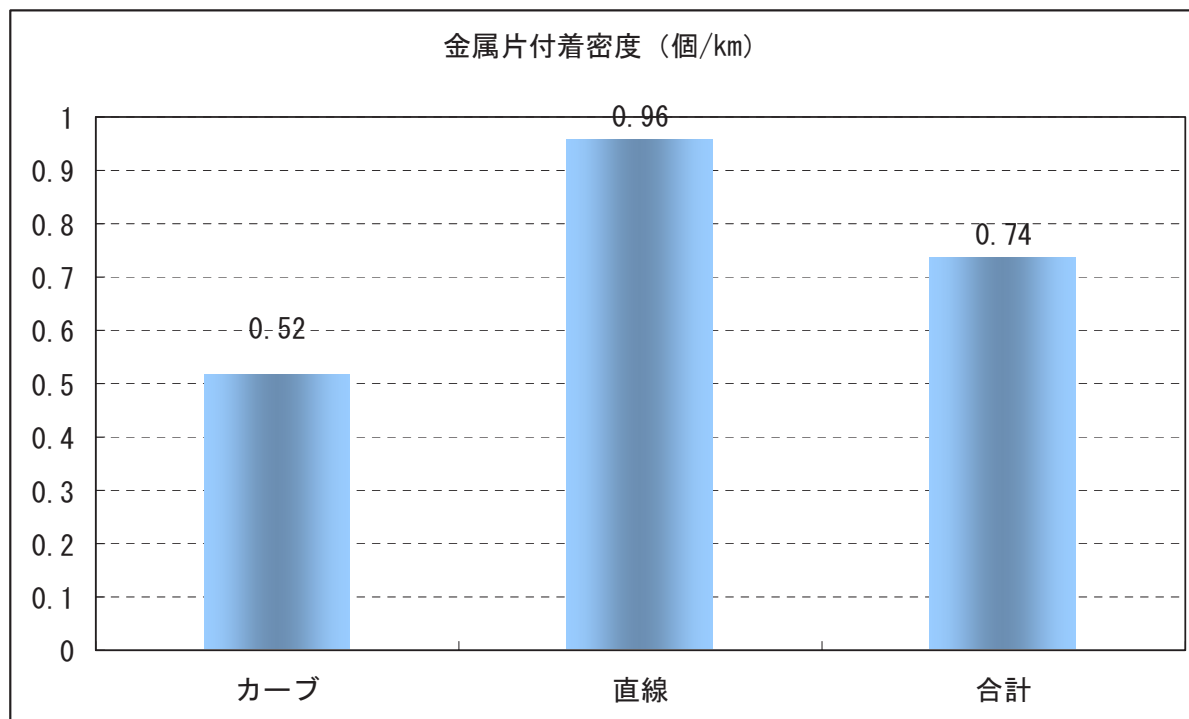
### ①平面線形（直線・カーブ）

「直線」区間では、「カーブ」区間と比較して金属片付着密度が約 1.8 倍となっていることがわかる。

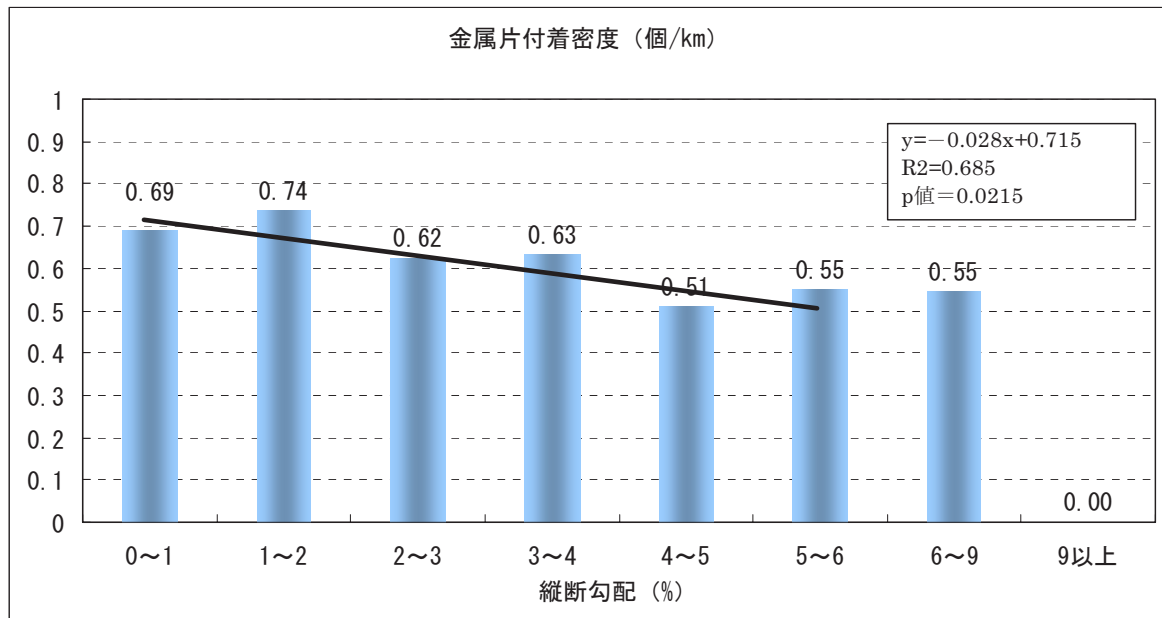
## ②縦断線形（勾配）

縦断勾配が大きくなるほど、金属片付着密度が若干低下する傾向が見受けられる。

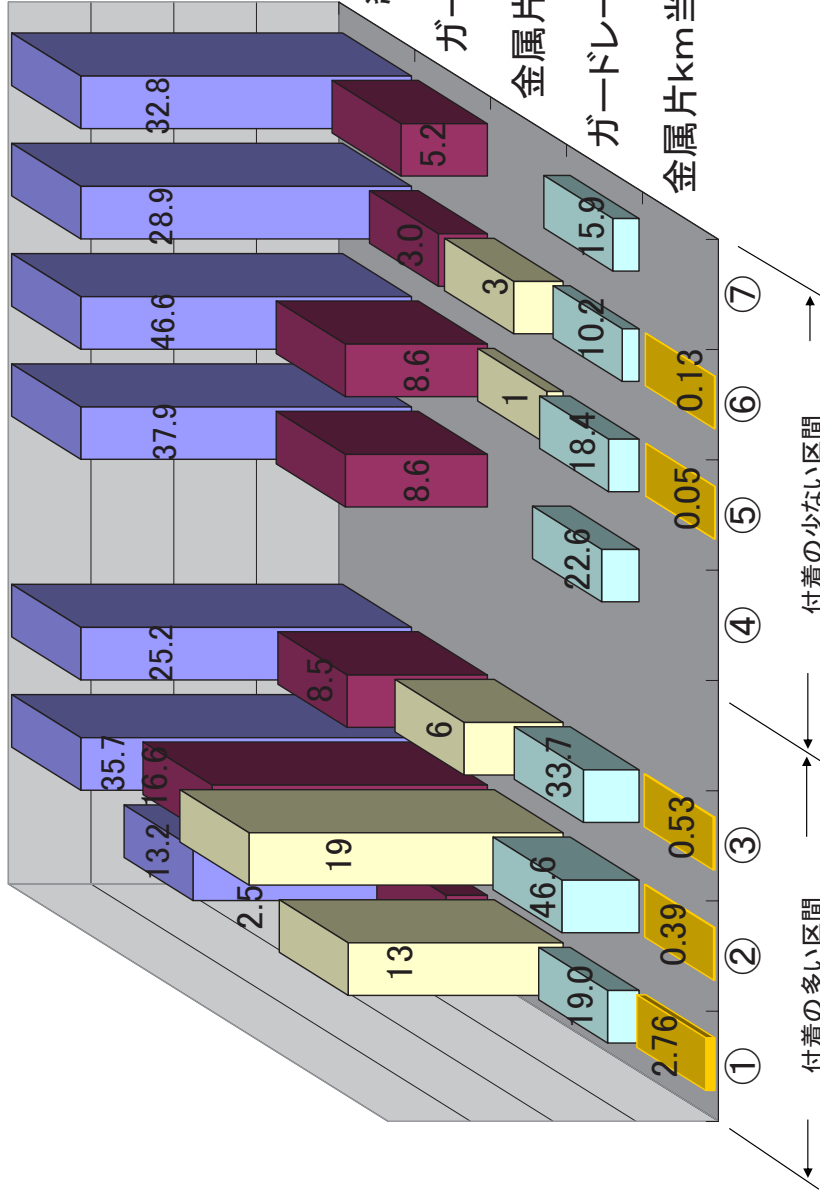
1 ガードレール設置率と付着金属片数の関係

・付着金属片が多い区間は、ガードレール設置率が高い区間である。

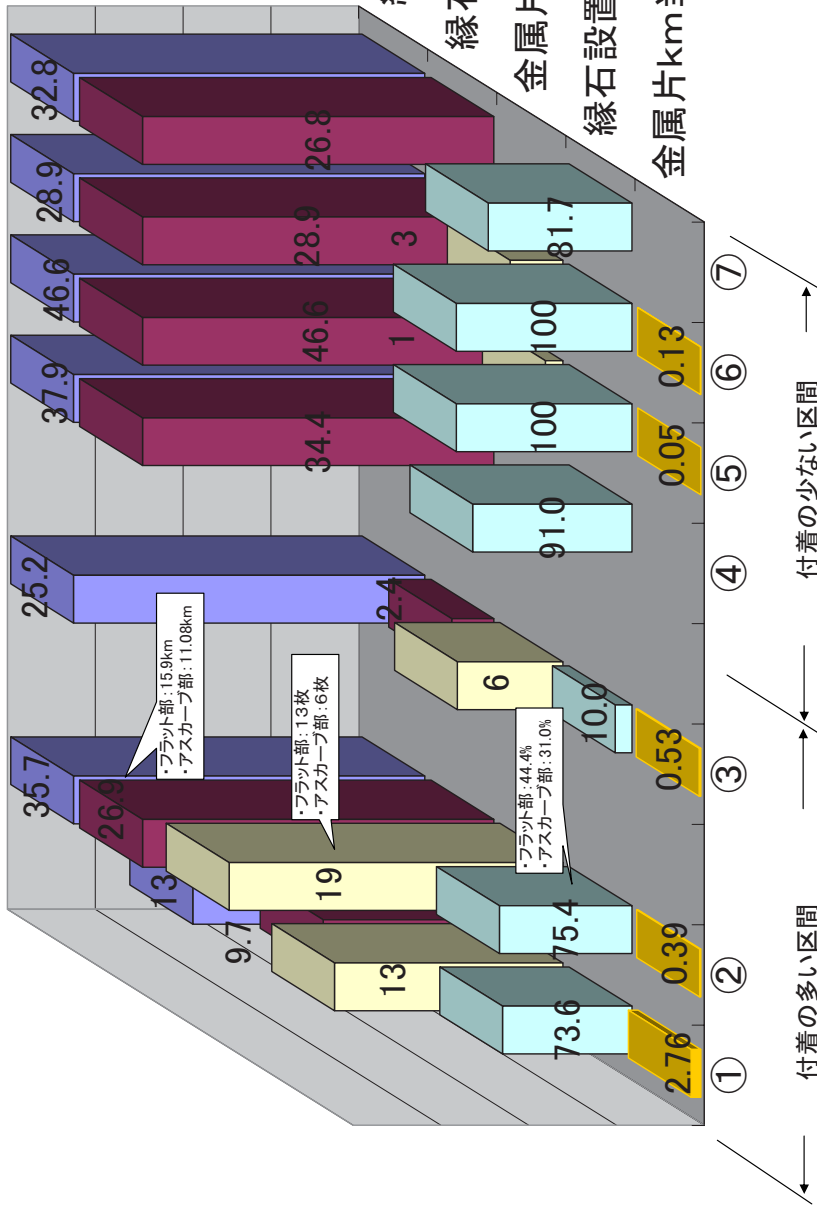
2 緑石と付着金属片数の関係

・緑石の無い区間で、付着金属片が多いことがわかる。

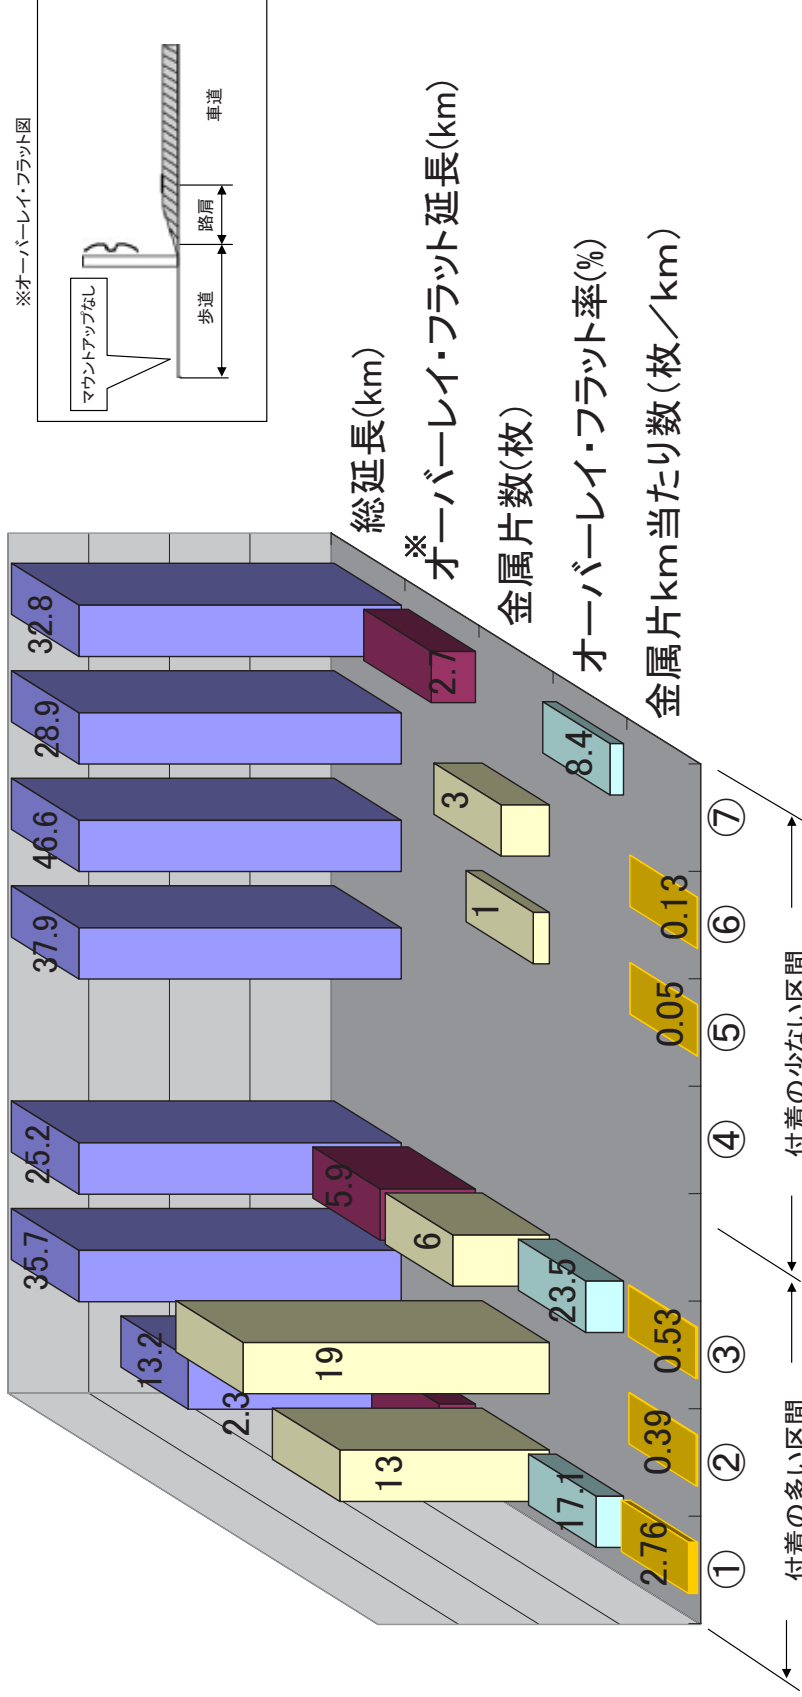
3 オーバーレイ・フラットと付着金属片数の関係

・オーバー・フラット区間は、概ね付着金属片が多いことがわかる。
