3. 金属片の材料分析

3 - 2 全国の付着金属片の材料分析の サンプル抽出の考え方

3 - 4 外観から自動車とは考えにくいと
判断された金属片の再確認結果

外観から自動車とは考えにくいと判断された金属片の再確認結果

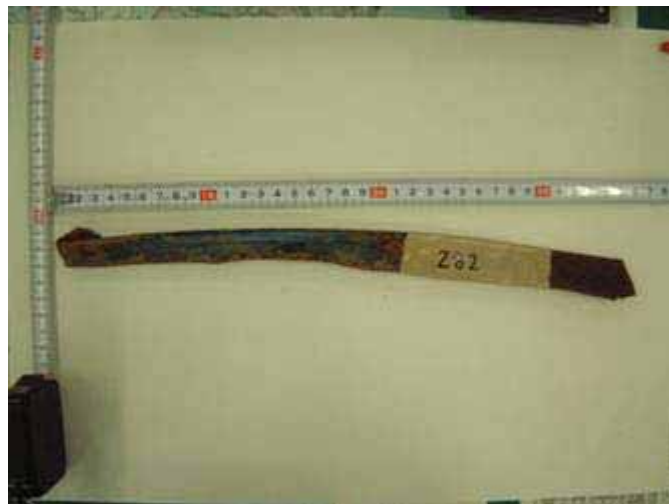
金属片番号	282	事務所名	横浜	路線番号	R246
-------	-----	------	----	------	------

国総研による再確認結果
	人工的に加工したように見える

車両に由来するものと考えられるか	YES 不確定(材料分析必要) 理由: 人工的に加工したように見える
------------------	--

車両に由来するものと考えられるか	YES NO
材料分析結果	車両用(ドア下部) 引張破壊

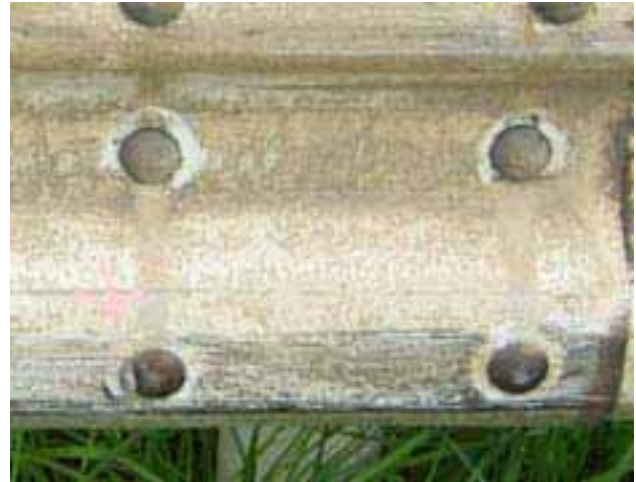
金属片番号	240	事務所名	岩手	路線番号	R4
-------	-----	------	----	------	----

国総研による再確認結果
特異な形状である

車両に由来するものと考えられるか	YES 不確定（材料分析必要） 理由：金属片が特異な形状をしている
------------------	---

車両に由来するものと考えられるか	YES NO
材料分析結果	車両用（外板） 引張破壊

分析番号240は、ミクロ組織から極低炭素鋼板であり、自動車外板と推定(Nb-Ti系SMLC/ Super Ultra Low Carbon Steel)鋼板)

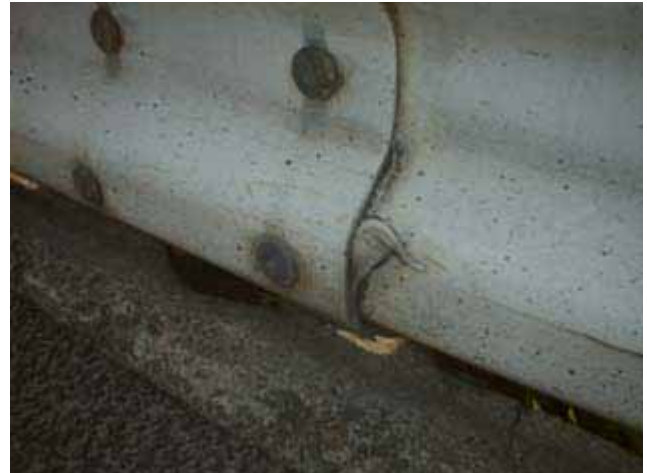
金属片番号	276	事務所名	甲府	路線番号	R20
-------	-----	------	----	------	-----

国総研による再確認結果
形状、材質が特異

車両に由来するものと考えられるか	YES 不確定 (材料分析必要) 理由: 形状、材質が特異
------------------	---------------------------------------

車両に由来するものと考えられるか	YES NO
材料分析結果	車両用 (下回り) 引張破壊

分析番号276は、Mgの存在から判断して5000番系Al合金と思われる、形状、破断状況から車両の下回り部品と推定

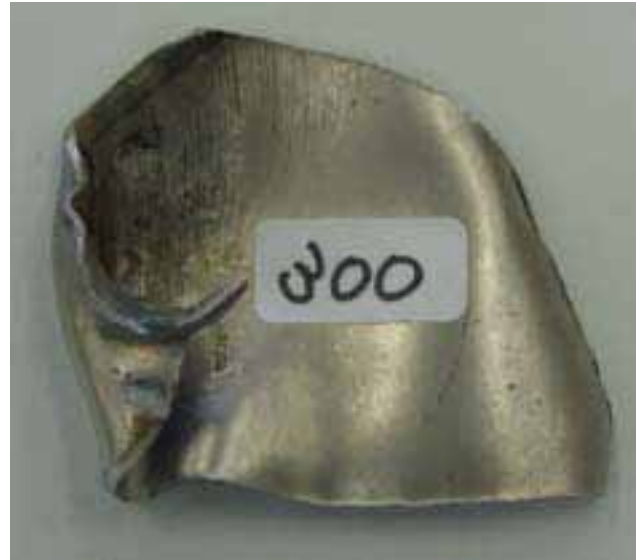
金属片番号	300	事務所名	名古屋	路線番号	R22
-------	-----	------	-----	------	-----

国総研による再確認結果
自動車用鋼板ではないと思われる

車両に由来するものと考えられるか	YES 不確定 (材料分析必要) 理由: 自動車用鋼板ではないと思われる
------------------	--

車両に由来するものと考えられるか	YES NO
材料分析結果	車両用 (下回り) 引張破壊

分析番号300は、ステンレス鋼板と思われる、板厚、形状、破断状況などから車両用の下回り部品と推定

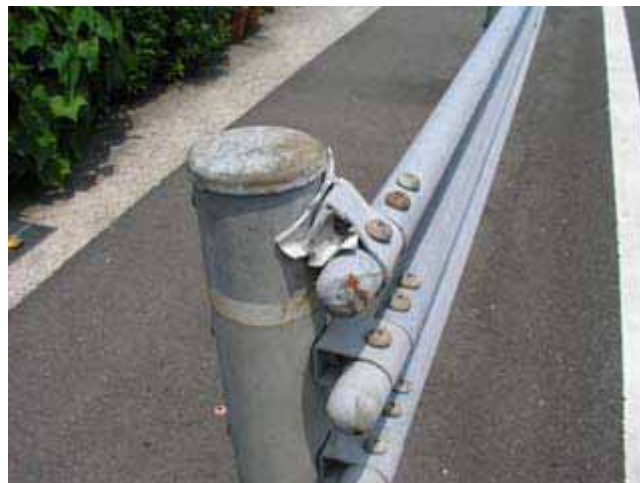
金属片番号	428	事務所名	宮崎	路線番号	R220
-------	-----	------	----	------	------

国総研による再確認結果
アルミかもしれない、特異な形状をしている

車両に由来するものと考えられるか	YES 不確定（材料分析必要） 理由：特異な形状をしている
------------------	---

車両に由来するものと考えられるか	YES NO
材料分析結果	車両用（付属品） 引張破壊

分析番号428は、分析結果から1000番系純Alと思われる、形状、破断状況から車両用の付属品と推定

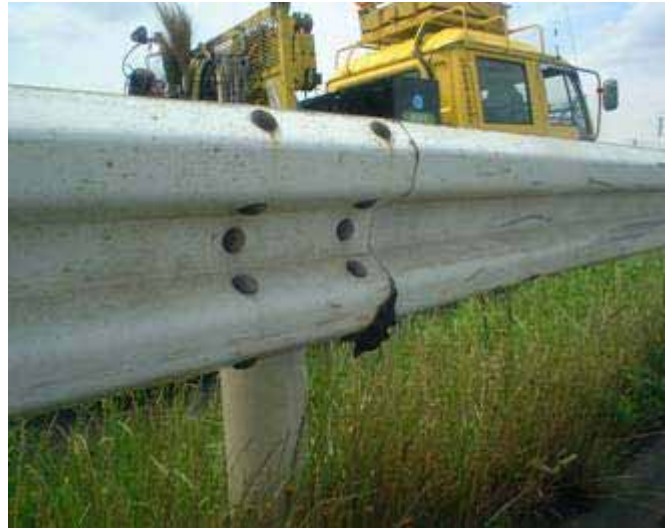
金属片番号	297	事務所名	名古屋	路線番号	R41
-------	-----	------	-----	------	-----

国総研による再確認結果
特異な形状をしている

車両に由来するものと考えられるか	YES 不確定(材料分析必要) 理由: 特異な形状をしている
------------------	--

車両に由来するものと考えられるか	YES NO
材料分析結果	車両用(外板) 引張破壊

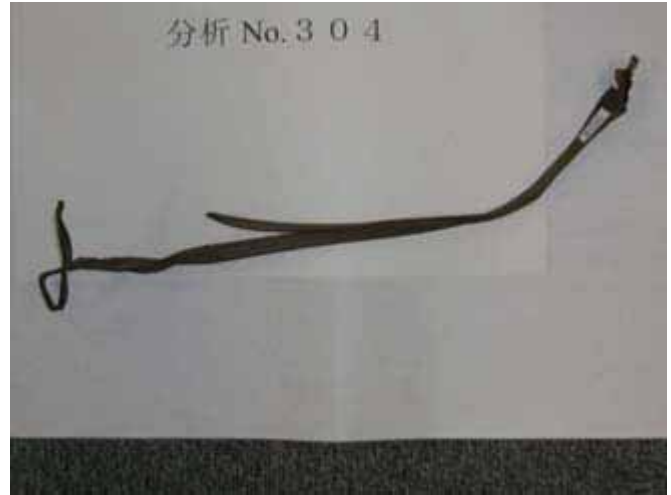
金属片番号	304	事務所名	静岡	路線番号	R246
-------	-----	------	----	------	------

国総研による再確認結果
付着位置不明

車両に由来するものと考えられるか	YES 不確定 (材料分析必要) 理由: 付着状況が判断できない。車両由来と類似しない。
------------------	--

車両に由来するものと考えられるか	YES NO
材料分析結果	車両用 (ドア下部) 引張破壊

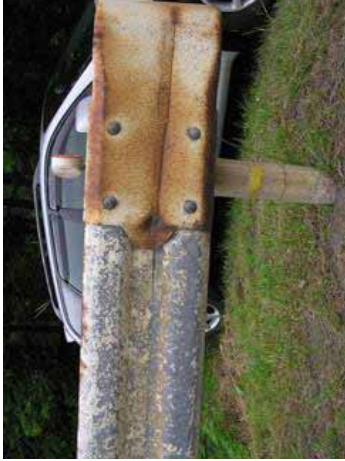
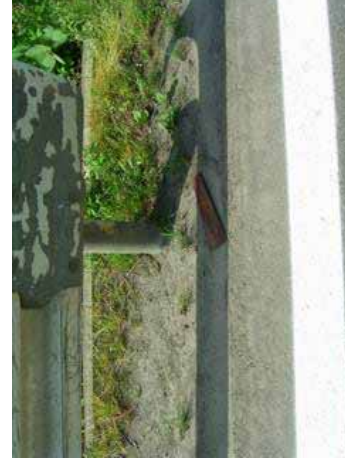
<p>(ア) 金属片の差し込み側が人工的に加工されているように見えるもの</p>	<p>材料分析が必要と判断したもの</p>	
<p>人工的に加工されたような穴や切り取り跡があるもの</p>	<p>232</p>

車両に由来するものと考えられるか	YES 不確定（材料分析必要） 理由：破断面が滑らか、形状に曲がったところが無く、まっすぐ。
------------------	--

車両に由来するものと考えられるか	YES NO
材料分析結果	車両用（トラクター）、接触・落下

分析番号232は、通常の低炭素Al系鋼板(積物のようなもの)であり、板厚、形状、破断状況などからトラクターの部材と推定

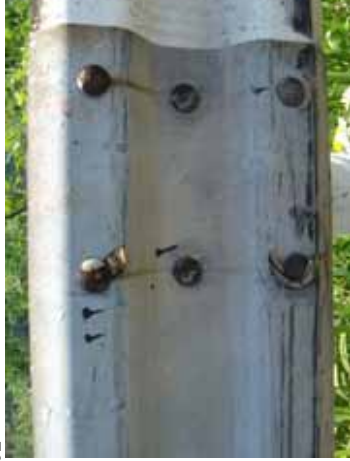
392

(金属片が他機関にあるため、材料分析ができなかったため、確定できなかったもの)

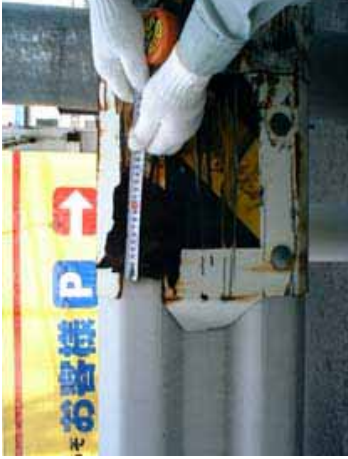
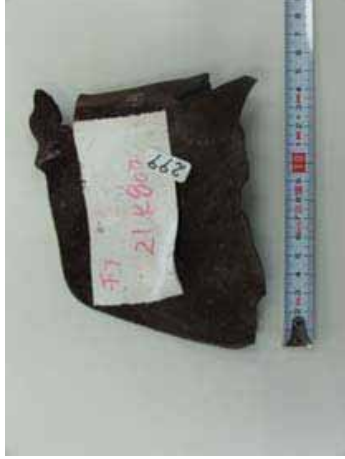
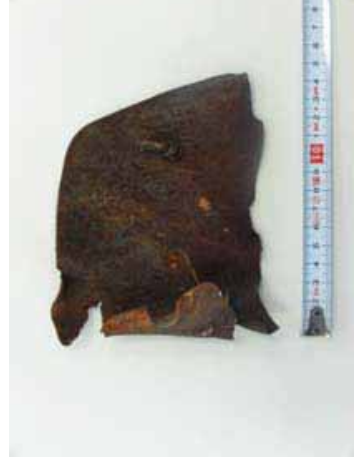
299

車両に由来するものと考えられるか	YES 不確定（材料分析必要） 理由：自動車用鋼板ではないと思われる
------------------	--

車両に由来するものと考えられるか	YES NO
材料分析結果	車両用（荷台）引張破壊

分析番号299は、低炭素Al系熱延鋼板(積物のようなもの)であり、板厚、形状、破断状況などから車両用の荷台と推定

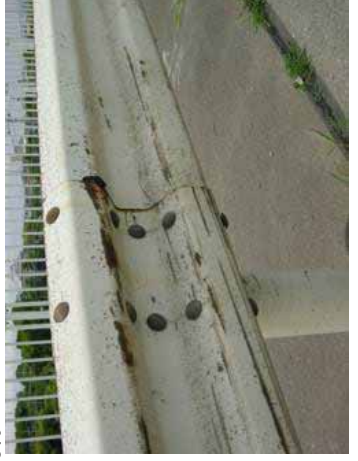
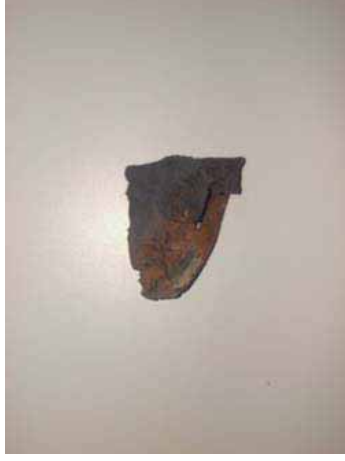
319

国総研による再確認結果
特異な形状をしている

車両に由来するものと考えられるか	YES 不確定（材料分析必要） 理由：特異な形状をしている
------------------	---------------------------------------

車両に由来するものと考えられるか	YES NO
材料分析結果	車両用（外板） 引張破壊

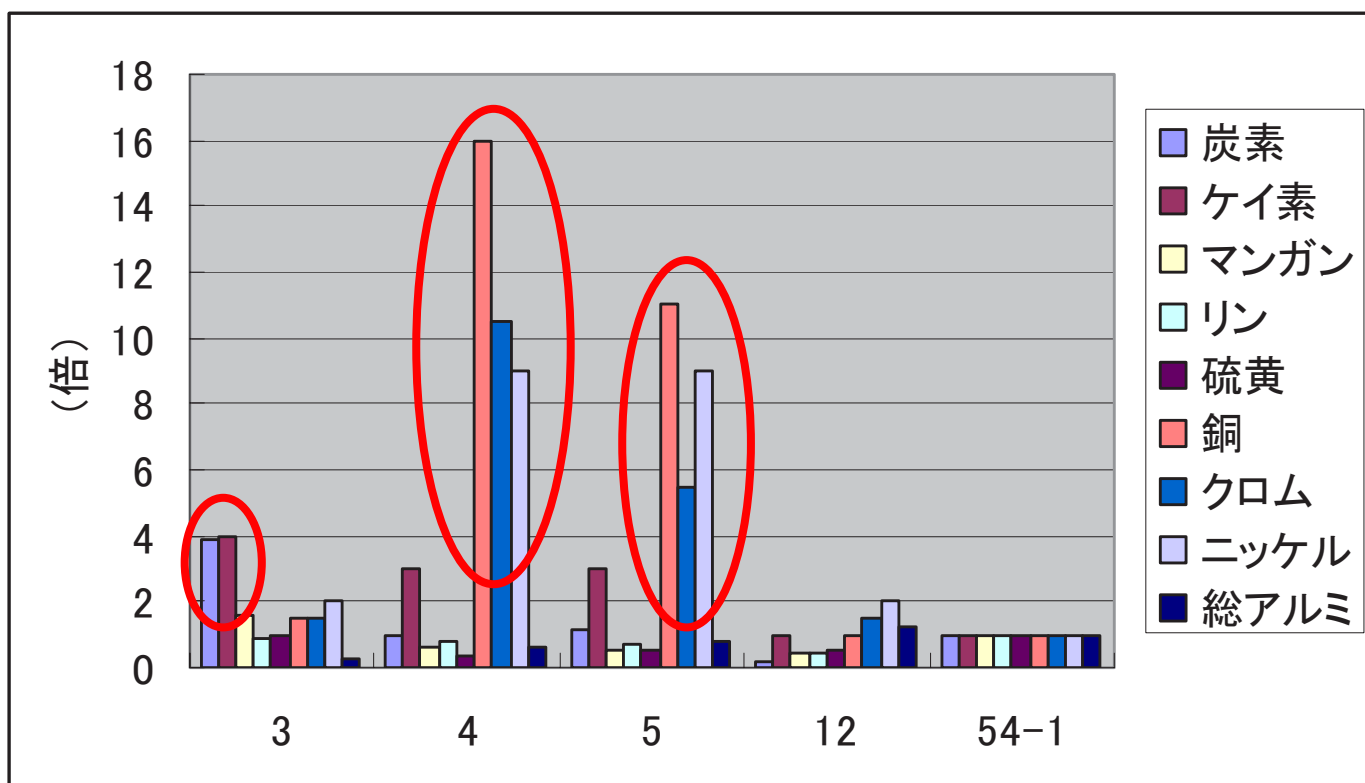
鋼製金具と金属片の成分比較（金属片 54-1（大宮）の成分を 1 として比較）

➡ 金属片に比べ、試料 3（JIS3010）は、炭素、ケイ素の成分量が卓越
 試料 4, 5（JIS3131）は、ケイ素、銅、クロム、ニッケルの成分量が卓越
