実験No.	ガードレール	車両	金属片
13

防護柵の継ぎ目部に金属片が付着する状況を上から撮影した映像
(車両の右側が防護柵の継ぎ目部(逆目)に接触)

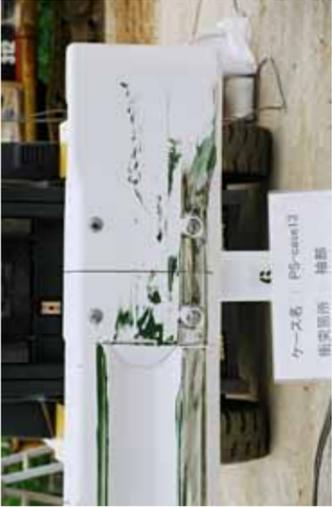
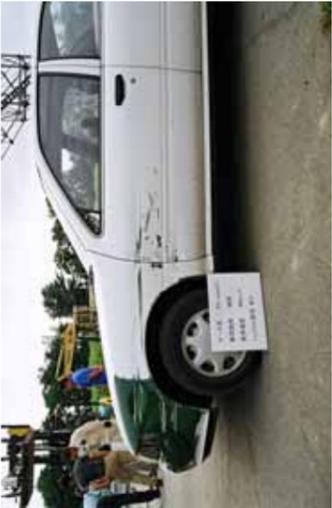
<p>ケース名: PG-case13 衝突箇所: 軸部</p>

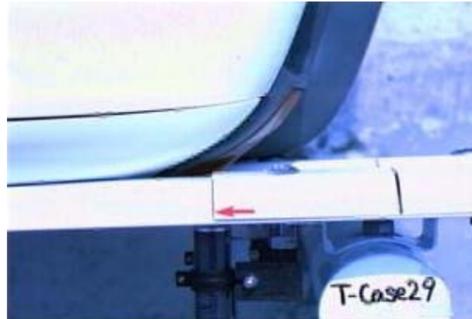
2) バンパーが継ぎ目に接触

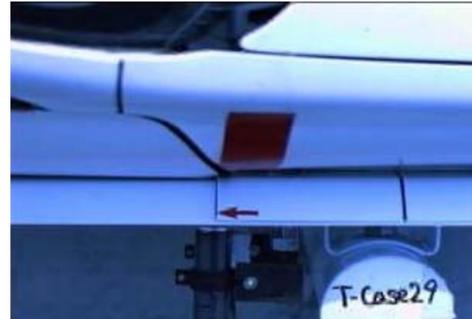
3) 運転席ドア部分が継ぎ目に接触

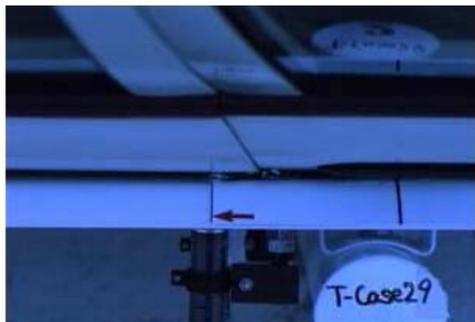
9) 金属片と車両が接触

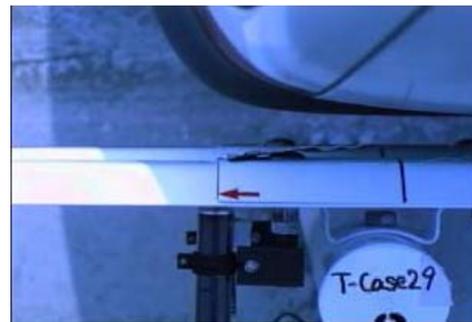
11) 車両離脱後
