第3章 腐食形態の分析

3. 1 概要

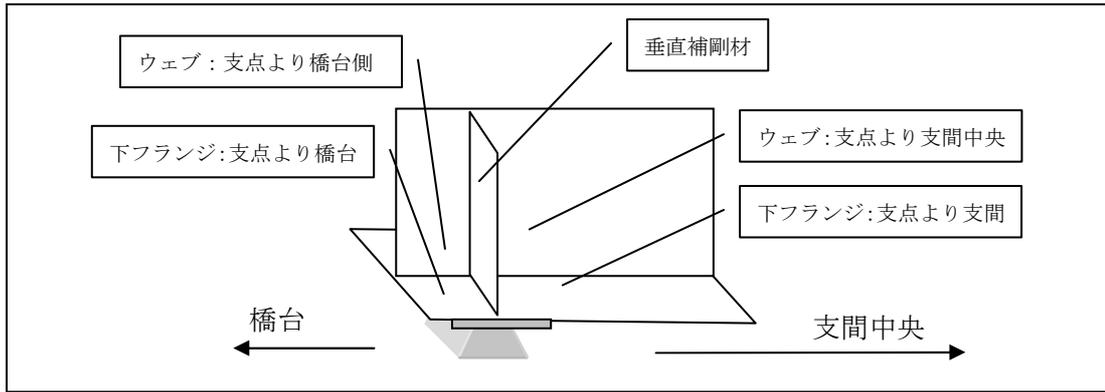
図-3.1 支点部の腐食領域の設定

領域分割は、支点上補剛材を中心に橋台側と支間中央側に分け、支点部近傍の主げた下フランジ、ウェブ、垂直補剛材をそれぞれ単独の領域としてとらえた。領域の考え方を図-3.1に示す。

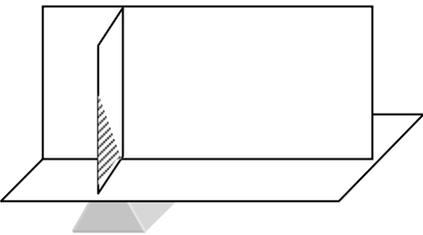
図-3.4 支点上垂直補剛材の腐食形態

腐食は、図-3.4の通りウェブ面を頂点とする三角形、ウェブ面の逆を頂点とする三角形及び下フランジ近傍だけが腐食しているものの3パターンに分類された。最も頻度が高いのは下縁の下フランジ近傍

だけが著しく腐食するパターンであり、結露水や雨水等の滞水による腐食環境の悪化の影響が大きいことを伺わせる。ウェブ側を頂点とする三角形の腐食パターンについては、開放された空間の自由端側で腐食が著しくなっているが、これは下フランジの溶接部及び補剛材の自由縁で塗膜が薄いなど塗装品質が劣っていることの影響が考えられる。

下フランジ取合の腐食 (19 / 25)

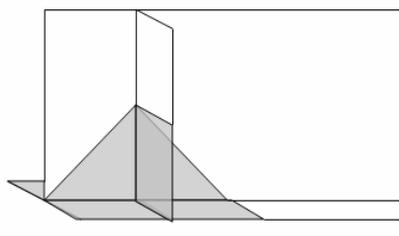
図-3.5 支点部全体の腐食形態

支点部全体では、図-3.2～4の領域別の腐食形態の組み合わせが腐食パターンとなるが、写真事例の中から支点部全体を把握できるものについて支点部全体形の分類を行った結果を図-3.5に示す。

3つの代表的な腐食パターンで全体の65%を占めることがわかった。
