第2章 鋼製橋脚隅角部の疲労損傷の実態

2.1 概要

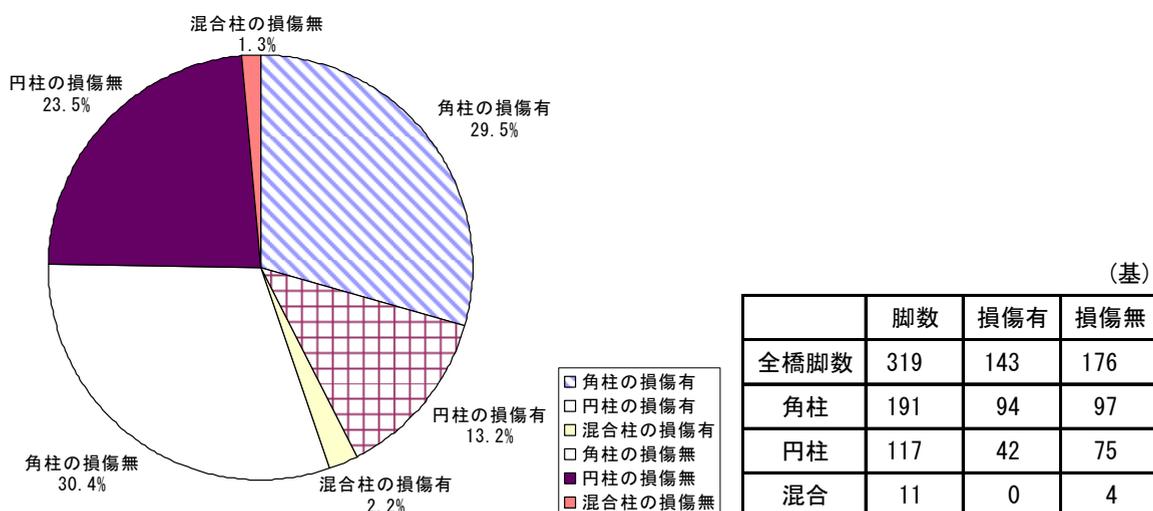
図-2.2.1 橋脚橋形状と損傷

図-2.2.1 に橋脚断面形状と損傷の関係を示す。すべての亀裂を対象とした損傷発生率は角柱で 49%、円柱で 36%であるが、亀裂長さ 30mm 以上のみでは損傷発生率は角柱で 7%、円柱で 15%となっており、疲労によって進展しているような深刻な損傷の発生率は円柱断面の方が高い可能性がある。

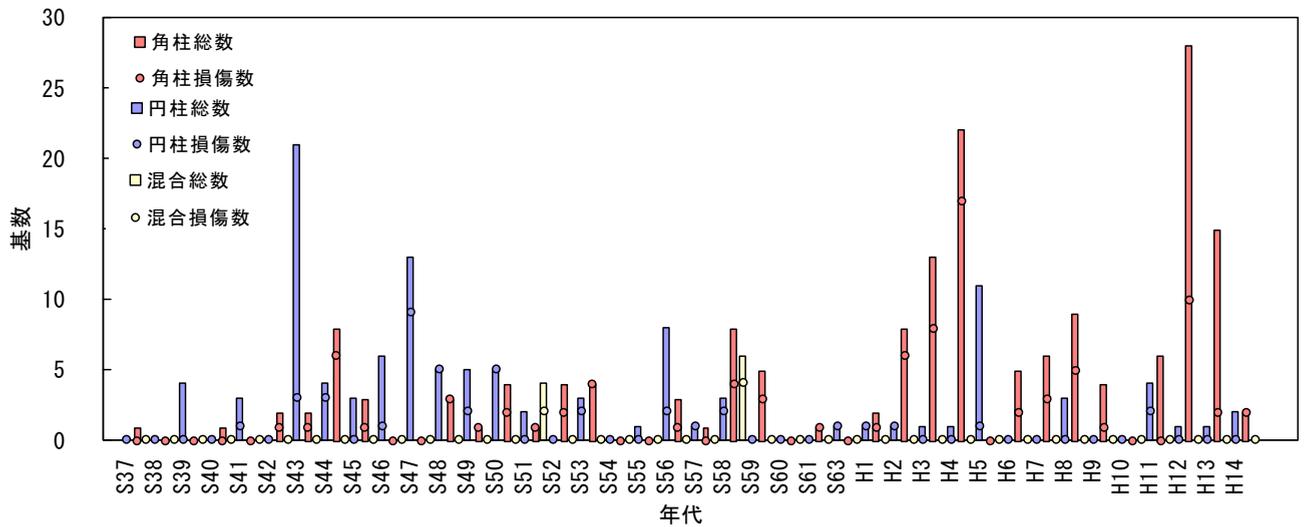
図-2.2.2 完成年度と損傷

図-2.2.2 に完成年と損傷の関係を示す。昭和 40 年代中盤、昭和 50 年代後半および平成初期に大きな建設ピークが現れているが、それらの時期に損傷発生率がやや高いものがある。ただし、全般的には完成年と損傷発生率に顕著な傾向はみられない。

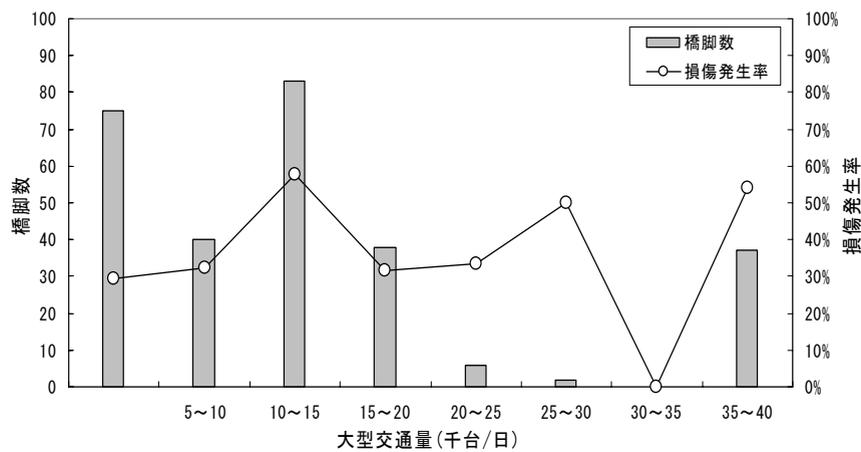
図-2.2.3 大型車交通量と損傷

図-2.2.3 に大型交通量と損傷の関係を示す。大型車交通量と損傷の間に有為な関係は見受けられない。

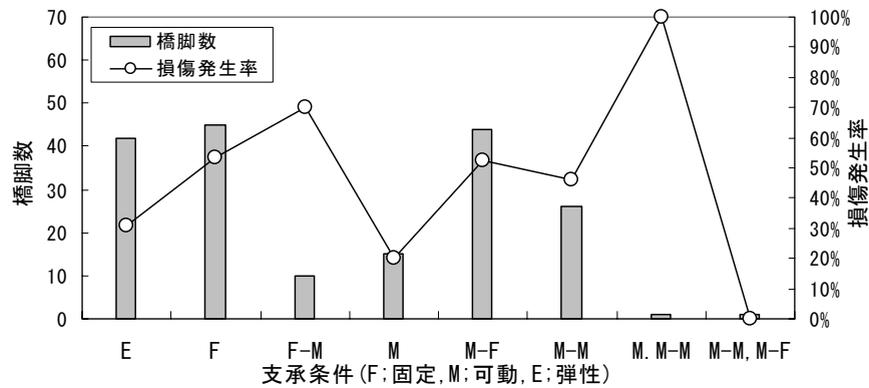
図-2.2.4 支承条件と損傷

図-2.2.4 に支持条件と損傷の関係を示す。支持条件の違いによる有為な差は認められない。

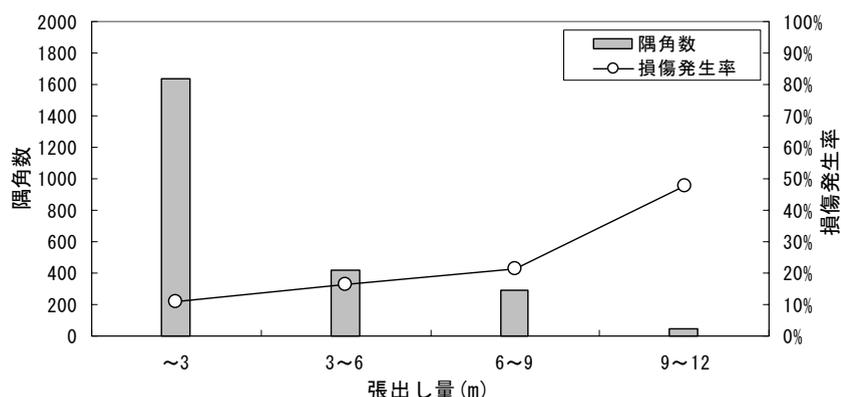
図-2.2.5 張出しはり長さと損傷

図-2.2.5 に橋脚張出しはり長と損傷の関係を示す。はり長が長いほど損傷発生率が大きくなる傾向がある。一般に、はり長が長いほど隅角部に生じる活荷重による応力変動が大きくなるためと考えられる。

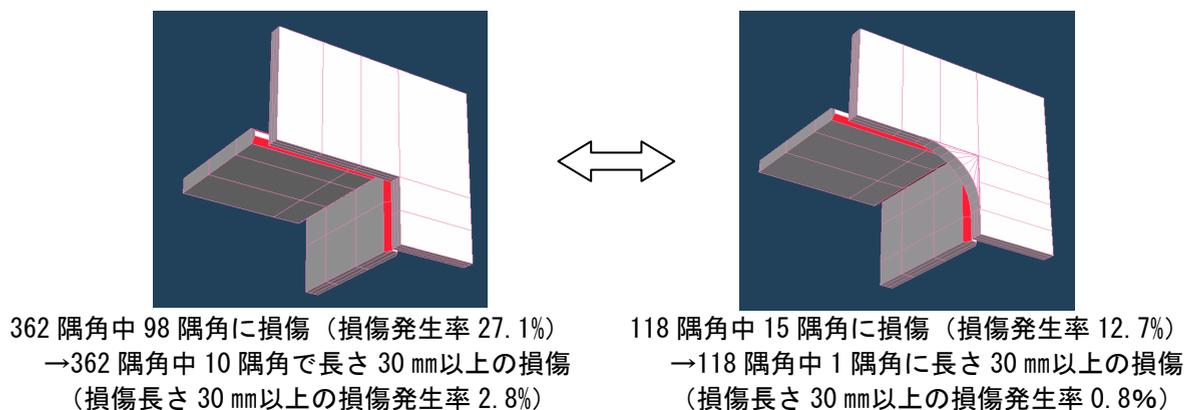
図-2.2.6 フィレット構造と損傷発生率

角柱の隅角部には従来よりコーナー部にフィレット構造が設けられる場合がある。フィレット構造の設置は、隅角部コーナー部での応力の流れの急変を緩和するとともにそのピークを低減することにある程度効果があることが確認されており、現在新設される隅角部の設計においてもその設置が基本とされている。分析では、角柱の隅角部で採用実績が最も多い板組構造（はり・柱ともウェブ勝ちの板組で隅角部圧縮側）についてフィレット構造の有無による比較を行っている。損傷発生率は、フィレット構造が無い場合は27.1%、フィレット構造がある場合は12.7%となっており、フィレット構造の設置による応力性状の改善が疲労耐久性向上に効果のあることが伺える。（図-2.2.6）

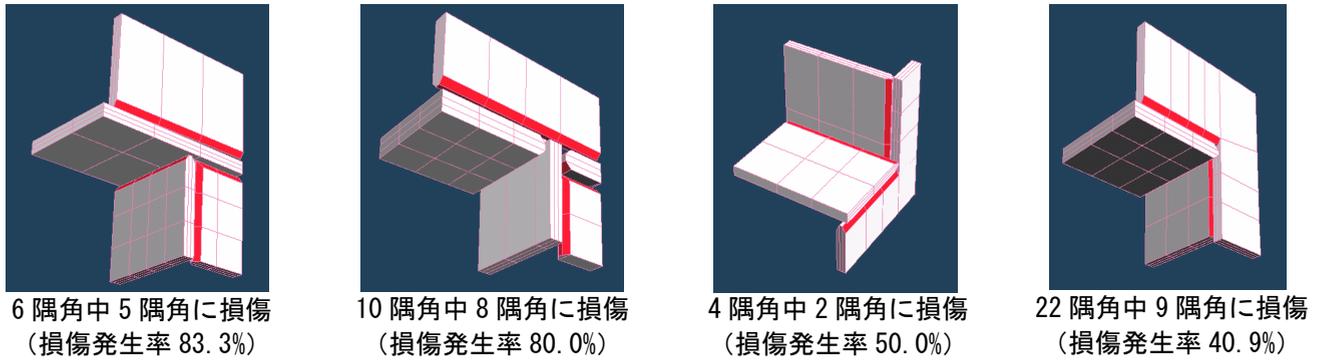
図-2.2.7 損傷発生率が高い板組構造 (角柱)

文献4では、板組構造を165組に細分類しているが、そのうち直轄国道の調査の中で採用が確認されたのは42組であった。調査対象隅角部をこの分類にしたがって区分するとそれぞれに該当する実例数は少なく統計的に顕著な差はあまりみられなかったが、採用数が少ないにもかかわらず損傷発生率が高い板組構造がいくつか抽出された。これらの板組は溶接線が多く完全な溶け込みが困難な溶接部が多いなど溶接品質が確保されにくいという特徴で共通している。図-2.2.7に角柱の場合、図-2.2.8に円柱の場合についてそれぞれ示す。
