(4)Closenburg ふ頭の被害状況

(5) 新ふ頭の津波来襲状況

(6) ふ頭間連絡道路付近の被害状況

(7) 水域への土砂等の堆積状況と浚渫の実施状況

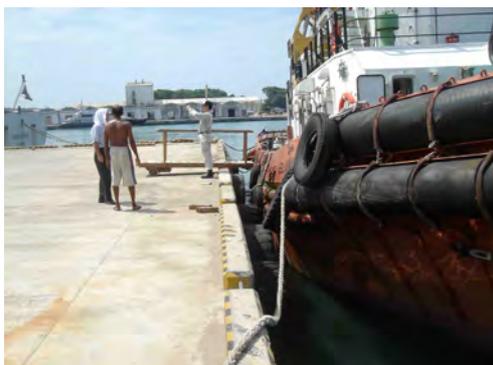
写真-3.3 係留中のタグボート「VELSUMANA」号 (新ふ頭)

新ふ頭において調査団がタグボート「VELSUMANA」号の船員に対し聞き取りを行った(写真-3.3)。それによると、12月26日は9:20頃から津波による海面の変動が発生した。まず、港内の海水が10分ほどで引き、タグボートが港内で傾いて座礁してしまったとのことである。その後、潮位が上昇し新ふ頭の上の約5mにまで達した。タグボートはエンジンを始動し港外に出ようとしたので被害はなかった(港外に脱出できたかどうかは不明)。その後、16:00頃までに合計5回津波が来襲したとのことである。

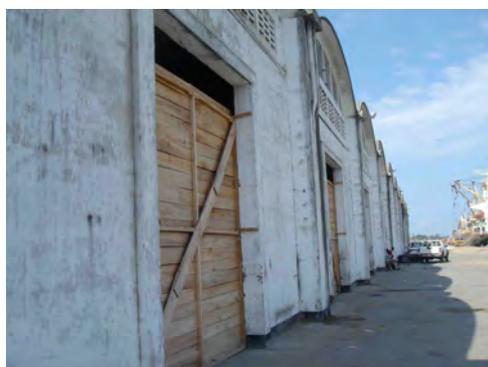
公共上屋の木製の扉が外れて庫内側に転倒した。調査時点 (3月8日) では破損した扉は修復されていた。写真-3.6 及び図-3.7 に示す。また、岸壁前面水域の一部に土砂が堆積し埋没した (7)参照)。

写真-3.6 破損した扉が修復されている公共上屋

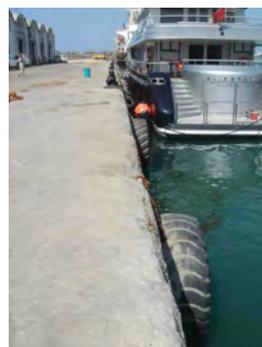
岸壁はかなり老朽化している (写真-3.7)。

写真-3.7 Closenburg ふ頭の老朽化状況

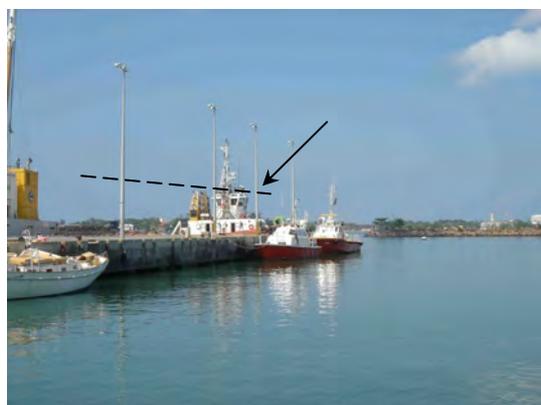
新ふ頭天端の海面からの高さは、+2.18m(調査団調べ、潮位補正なし)なので、聞き取り結果であるのでかなりの誤差が見込まれるものの、新ふ頭においては約7m前後であった可能性がある(写真-3.8及び図-3.8)。なお、富田らによる報告(2005年1月12日時点)では、ゴール港の津波痕跡高さは5~6mと記載されている。

写真-3.8 新ふ頭における浸水状況イメージ

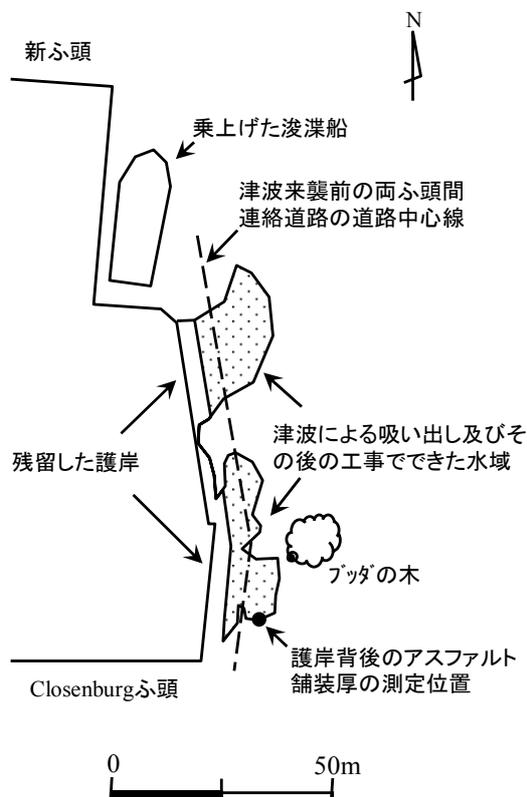
Closenburg ふ頭と新ふ頭とを結ぶ連絡道路は地盤が広範に吸い出され、連絡道路のあった場所は水域となっていた(図-3.9及び写真-3.9)。護岸は残存したが、水域方向に傾斜していた(写真-3.10、写真-3.11及び図-3.9)。また、その前面の水域は水深が小さくなった(7)参照)。

ただし、コロンボ港関係者によれば、復旧後に小型船舶の係留場所とするとのことである。調査時点では、バックホウを利用して水域を広げている状況であった。従って、図-3.9に示した護岸背後の水域の現状の広がり、津波による吸い出しだけでなく、水域拡張を目的とした津波後の工事の影響も含まれている。

図-3.9 被害の概要(ふ頭間連絡道路付近)

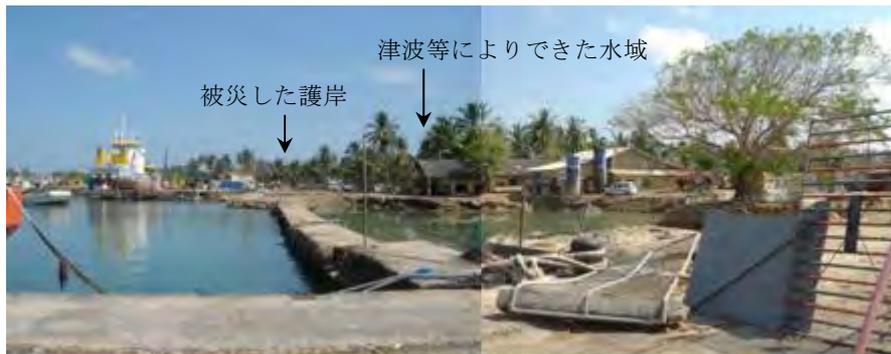
写真-3.9 被害状況（ふ頭間連絡道路付近）

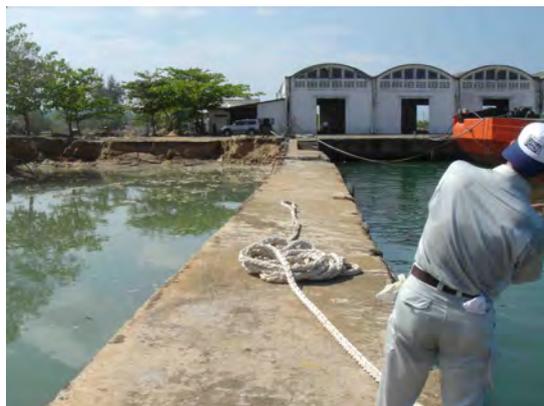
写真-3.10 背後が吸い出された護岸  
（左：背後側，右：護岸前面側）

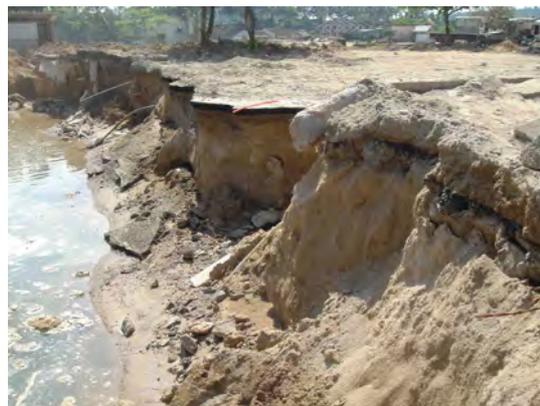
なお、残存した護岸背後の表層はアスファルト舗装が残存しその厚さは約14mmであった(写真-3.12及び図-3.10)。

写真-3.12 護岸背後の地盤の状況

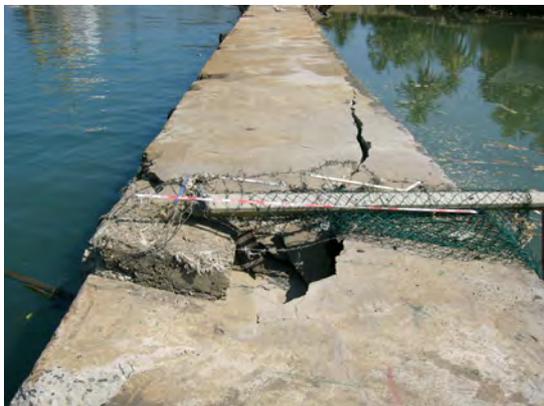
写真-3.11 破損・吸い出しの顕著な箇所  
（左：背後側，右：護岸前面側）

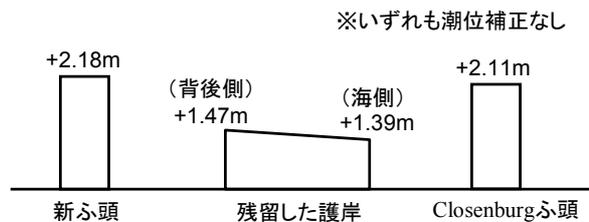
図-3.11 に新ふ頭、残留した護岸及び Closenburg ふ頭の天端高さをそれぞれ図示する。吸い出しの発生した位置の護岸は、新ふ頭及び Closenburg ふ頭と比較して天端高さが小さく、津波がこの付近を集中して流れた可能性が示唆される。

図-3.11 新ふ頭、残留した護岸及び Closenburg ふ頭の天端高さの比較

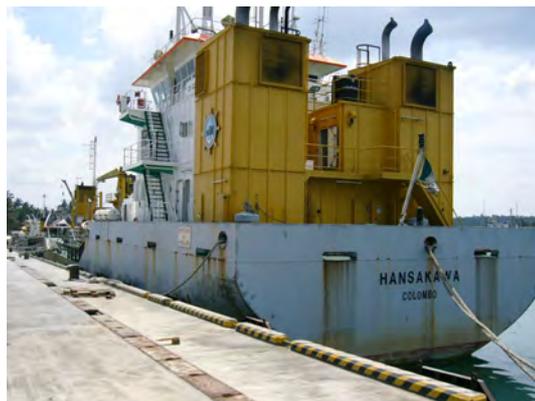
当面、ゴール港ではコロンボ港より派遣された浚渫船「HANSAKAWA」号(写真-3.14)及び「カプルア」号(所属等の詳細は不明)が港内規定水深の回復のための作業にあたっている。

写真-3.13 浚渫船「HANSAKAWA」号

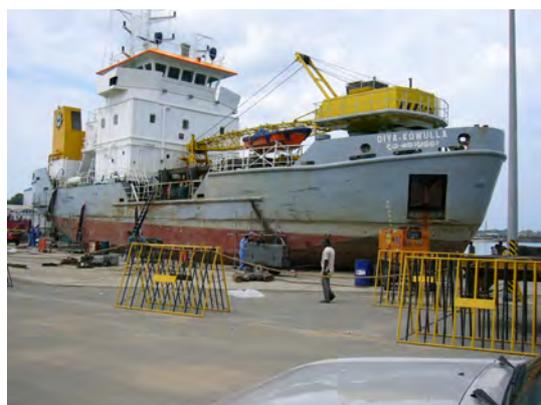
津波発生前までゴール港の浚渫を実施していた浚渫船「DIYA-KOWULLA」号は岸壁に乗り上げた状態となっており、3月8日には吊り上げて水面へ移動するための船腹外側に艀装工を行っていた(写真-3.13)。その後、3月11日に吊り上げ・船底の破損状態の確認・海面への移動工が実施されたとのことである。

写真-3.13 岸壁に乗り上げた浚渫船「DIYA-KOWULLA」号

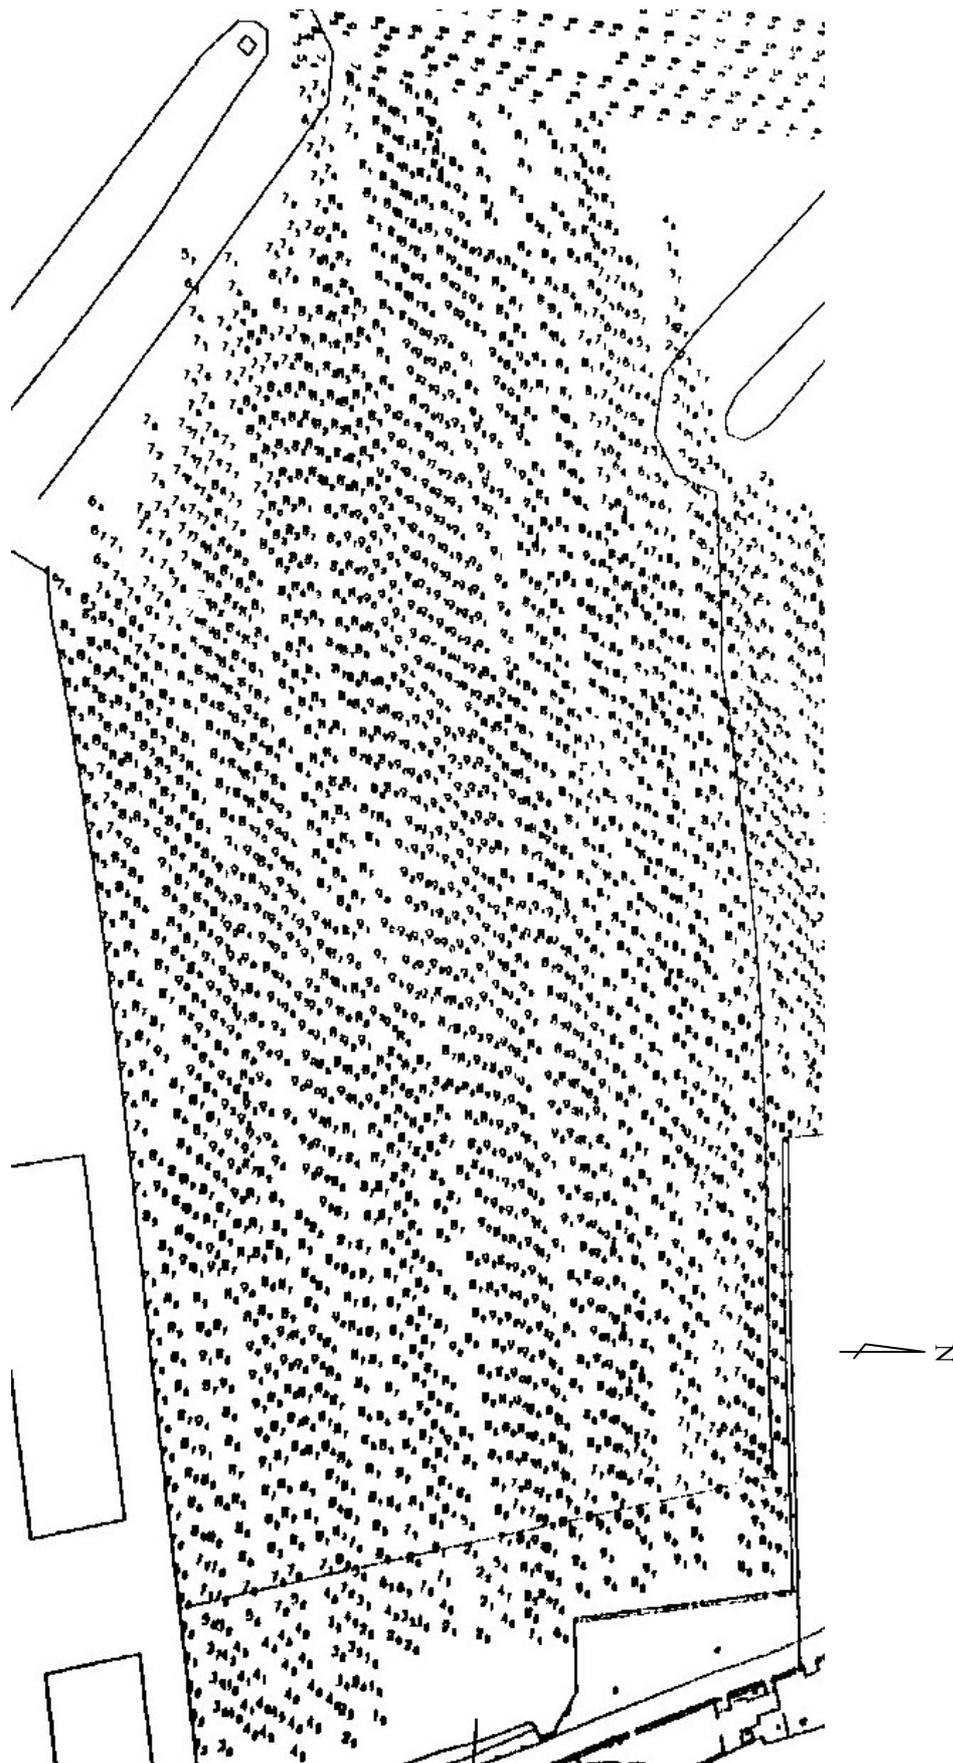
図-3.12(a), (b)に2002年4月～5月(津波来襲前)及び2005年2月(津波来襲後)に作成されたゴール港の港内深浅測量結果をそれぞれ示す。また、図-3.13(a), (b)に図-3.12をもとに国土技術政策総合研究所が作成したゴール港の港内深浅コンター図を示す。

これらとゴール港 SLPA 事務所長アヌーラ氏から調査団が聞き取り結果とによると、津波で主航路の防波堤寄り(港内側から港外側にむかって主航路の左側)に陸上等から輸送されたとみられる土砂が堆積し、もともと-7.3mの水深を確保していたが、津波後は最も浅い部分で-6.5mとなった。そこで、そうした状況に対応した船舶オペレーションを実施しながら、荷役を実施している。既述のとおり、津波後最初の貨物船入港は1月8日である。(6)の護岸前面の水域も水深が小さくなった

図-3.12(a) ゴール港の港内深浅図 (2002年4月25日-5月7日時点, 津波来襲前) ※在ゴールSLPA事務所提供

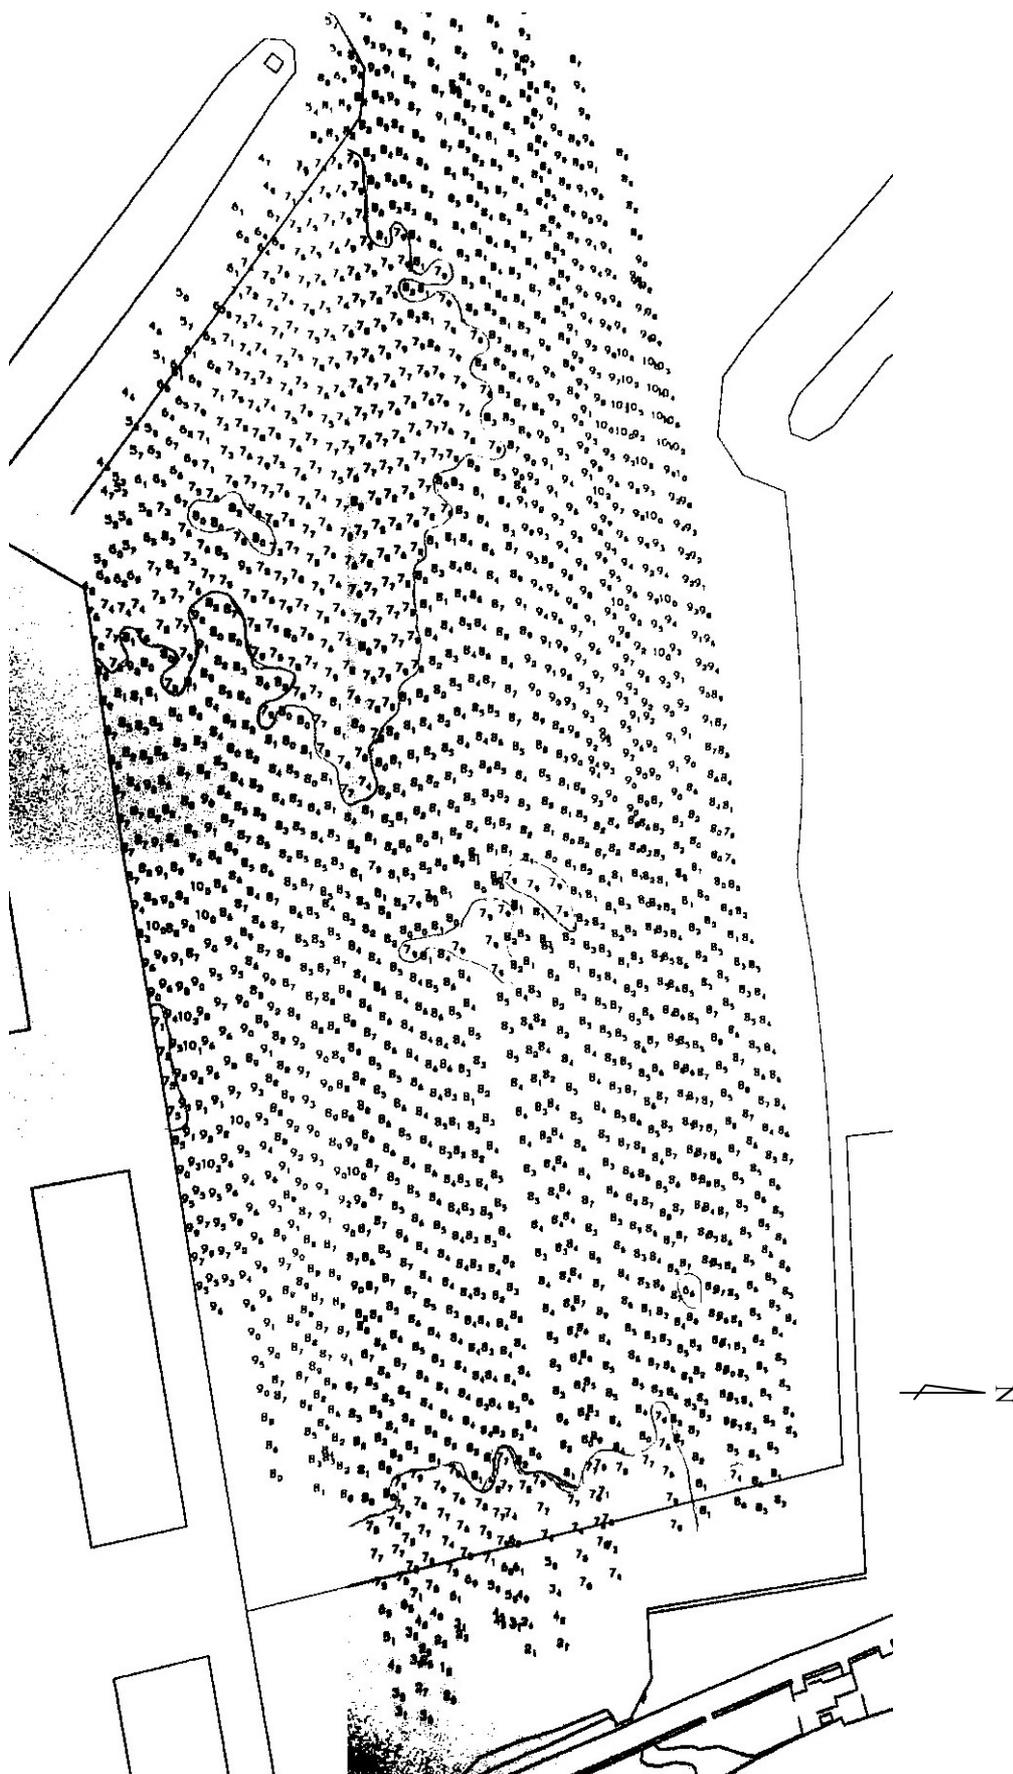
また、ゴール港内のうち、ゴール漁港に近い水域及びゴール港漁港防波堤の外側の陸域に近い水域は、津波後水深が深くなった。

図-3.12(b) ゴール港の港内深浅図 (2005年2月時点, 津波来襲後) ※在ゴールSLPA事務所提供

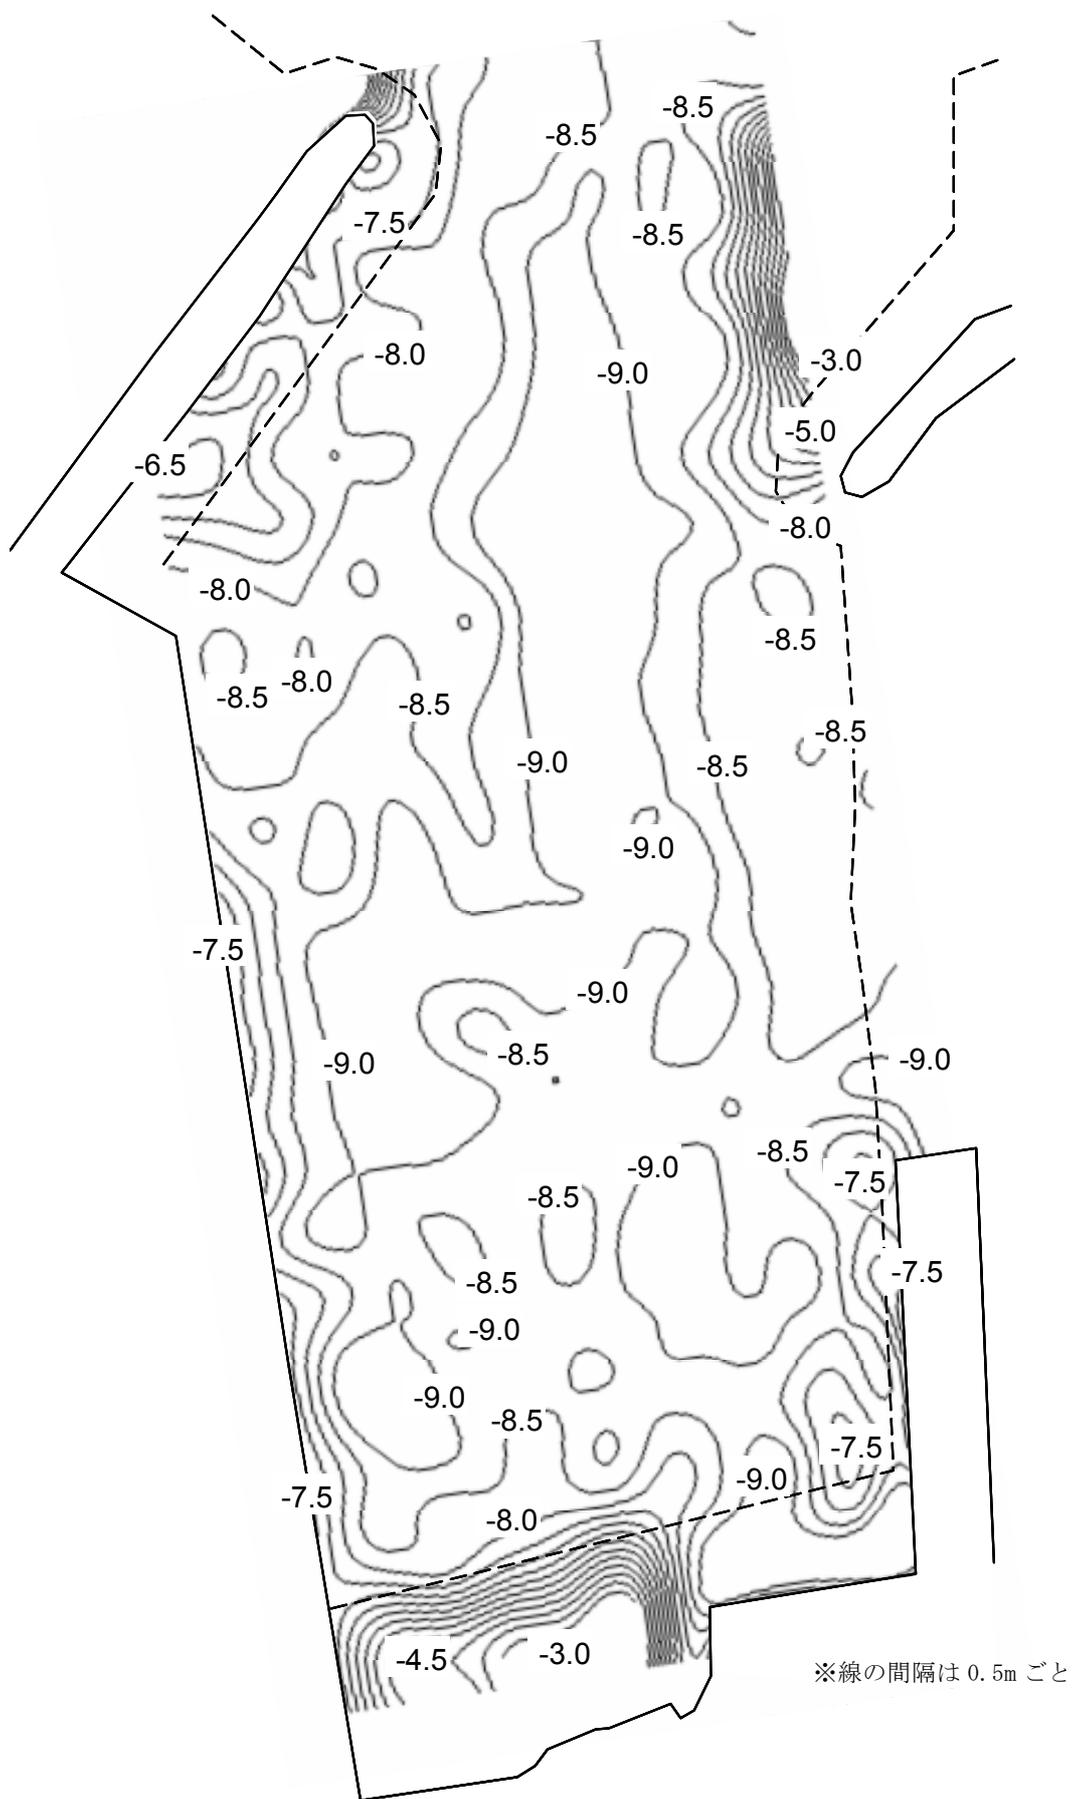
図-3.13(a) ゴール港の港内深浅コンター (2002年4月25日-5月7日時点, 津波来襲前) ※国総研作成

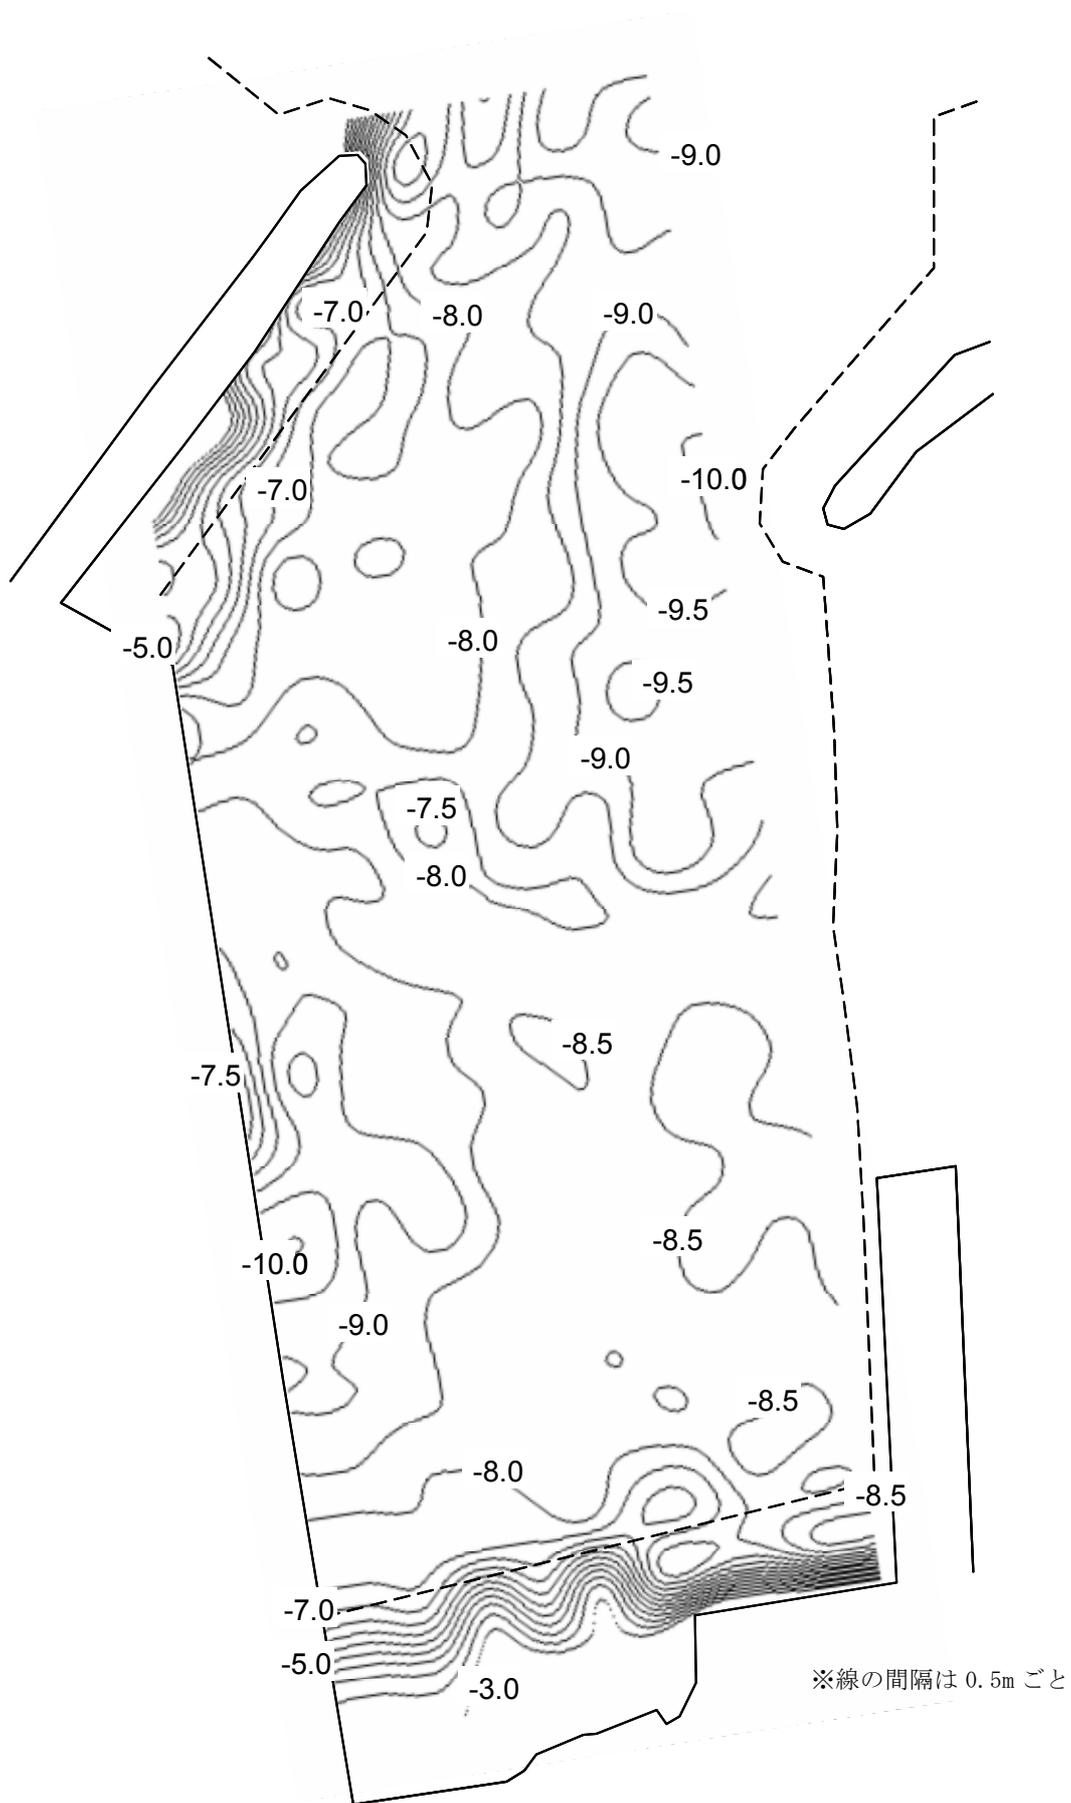
図-3.13(b) ゴール港の港内深浅コンター (2005年2月時点, 津波来襲後) ※国総研作成
