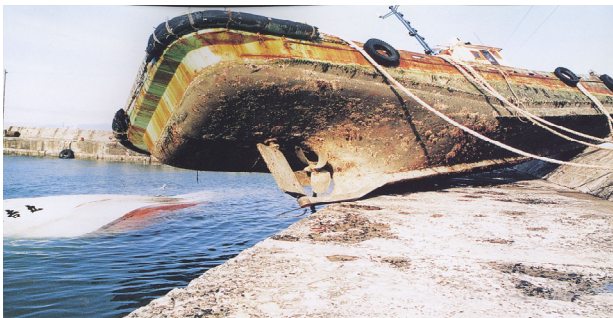
写真-10、写真-11は津波により船舶が岸壁へ打ち上げられたり、転覆したりしたものであり、岸壁や泊地の利用に支障を来したものである。写真-10の北海道南西沖地震では、奥尻港において漁船や養殖施設が津波の被災を受け、檜山管内で約92億円の水産被害が生じており、写真-11の十勝沖地震では、十勝港において津波によって岸壁に漁船が打ち上げられたり、ゴミなどが散乱したりしたため、イワシの好漁期に、被災船舶の処理やゴミ清掃などによって、1週間程度、定置網などの漁労活動が停止している。

写真-10 奥尻港で打ち上げ、転覆した漁船  
(北海道南西沖地震)

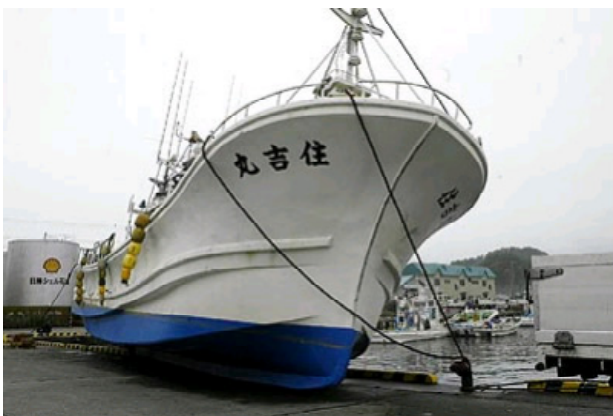
写真-11 十勝港で岸壁に打ち上げられた漁船  
(十勝沖地震)

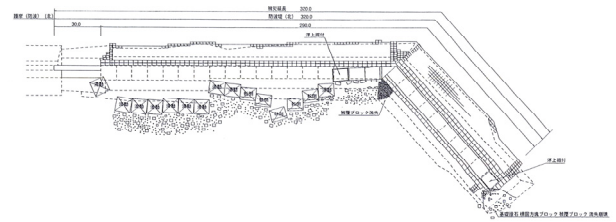
津波波力による被害の様子を図-4、写真-12に示す。北海道南西沖地震の際、奥尻港では津波により北防波堤ケーソンの滑動・転倒が生じ、外郭施設としての機能が失われている。

図-4 奥尻港北防波堤ケーソンの被災状況  
(ケーソンが大きく滑動して、港内側に最大30m  
滑動・転倒：北海道南西沖地震)

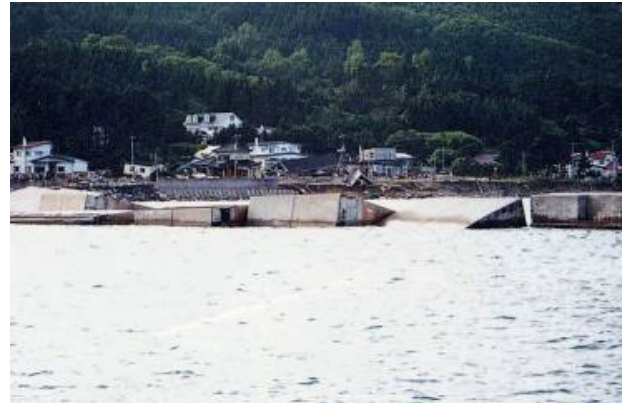
写真-12 奥尻港北防波堤ケーソンの滑動・転倒  
(北海道南西沖地震)

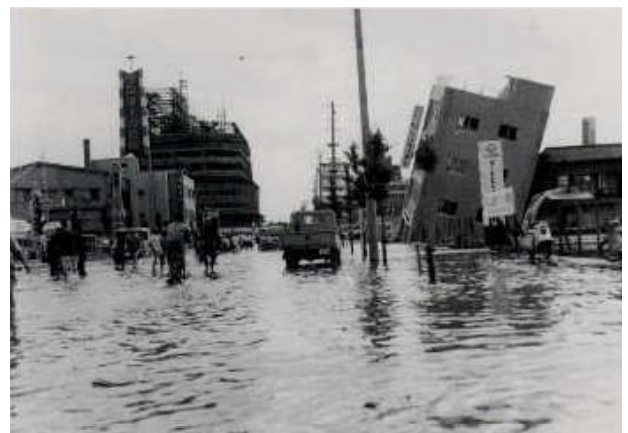
次に港湾の背後地域における被害の事例を示す。写真-13、写真-14、図-5は、津波による産業活動停止の事例であり、写真-13の新潟地震では、新潟市内において信濃川を遡上した津波が越流して港湾背後の市街地にまで浸水が及び、長期にわたる浸水により、商工業関係の事業所において経済的な被害が生じている。また写真-14、図-5の日本海中部地震では、能代市において港奥部に向かう水域を津波が遡上し、奥部から陸上に越流して工場地帯が浸水している。

写真-13 地震直後60cm程度浸水した新潟市の  
明石通り（新潟地震）

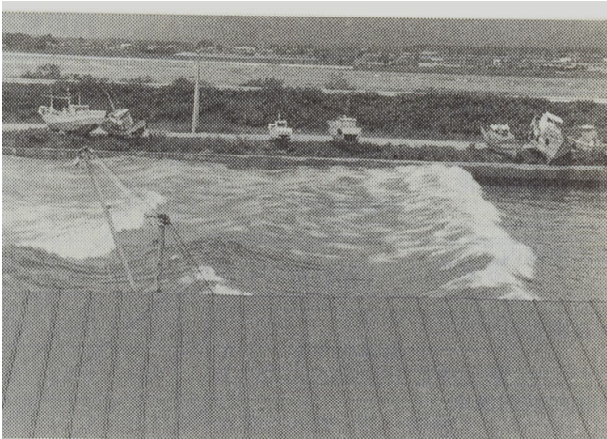
写真-14 能代港内を遡上する津波  
(数波目の津波で、既に対岸に漁船が打ち上げられている：日本海中部地震)

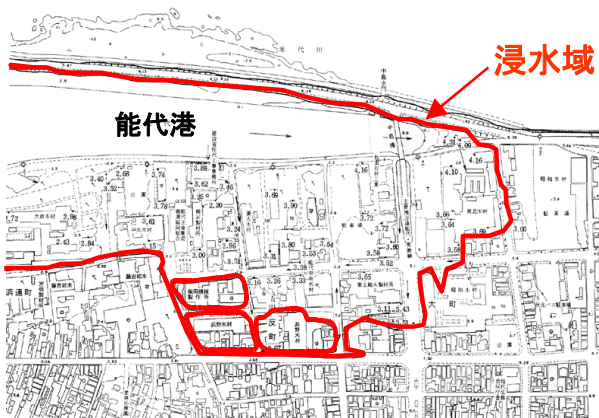
図-5 能代港奥部における浸水域  
(日本海中部地震)

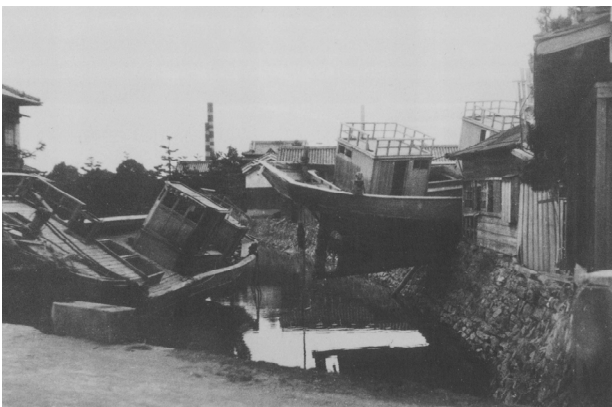
写真-15, 写真-16は漁船などの流出物による家屋の損壊の様子で、昭和南海地震や北海道南西沖地震で津波によって漁船などが港湾背後地域に流出し、家屋等に被害を与えている。

写真-15 和歌山県海南市において津波により  
打ち上げられた漁船  
(昭和南海地震)

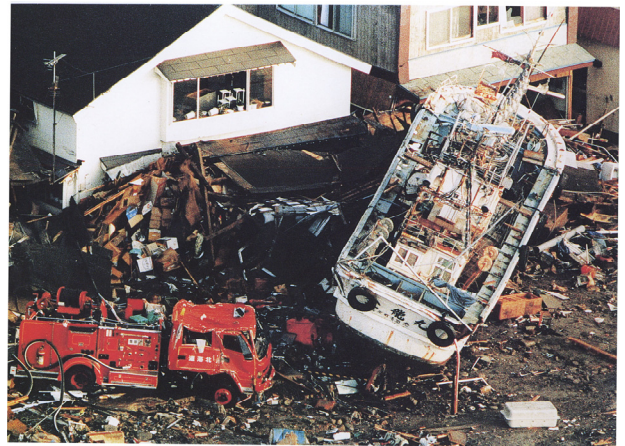
写真-16 奥尻港において民家の庭先にまで流出した  
漁船  
(北海道南西沖地震)

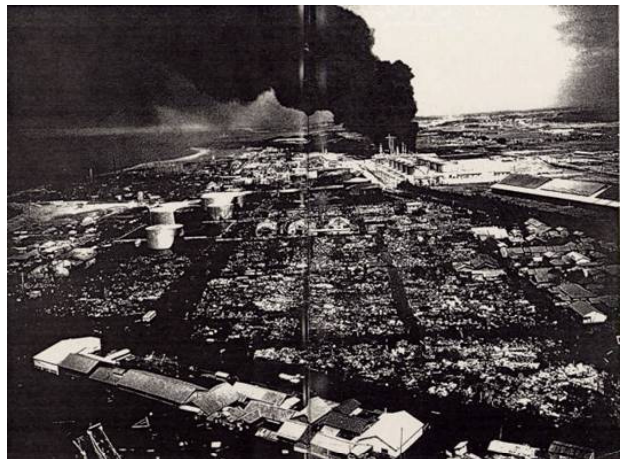
写真-17は、石油の流出による火災被害の様子である。新潟地震（M7.5）で、新潟港に立地する昭和石油製油所の石油タンクが出火し、タンク計149基が炎上した。さらに、地震後の津波のため油が流出し、臨港町等付近の民家290棟も延焼したというものである。

写真-17 新潟地震における石油タンク火災
