## 5.2 インドネシア<sup>8)</sup>

インドネシアにおける調査は、2002年11月25日～2002年11月28日(4日間)にかけて行った。調査都市は、首都ジャカルタ市である。

## 5.2.1 ステアブディー処理場

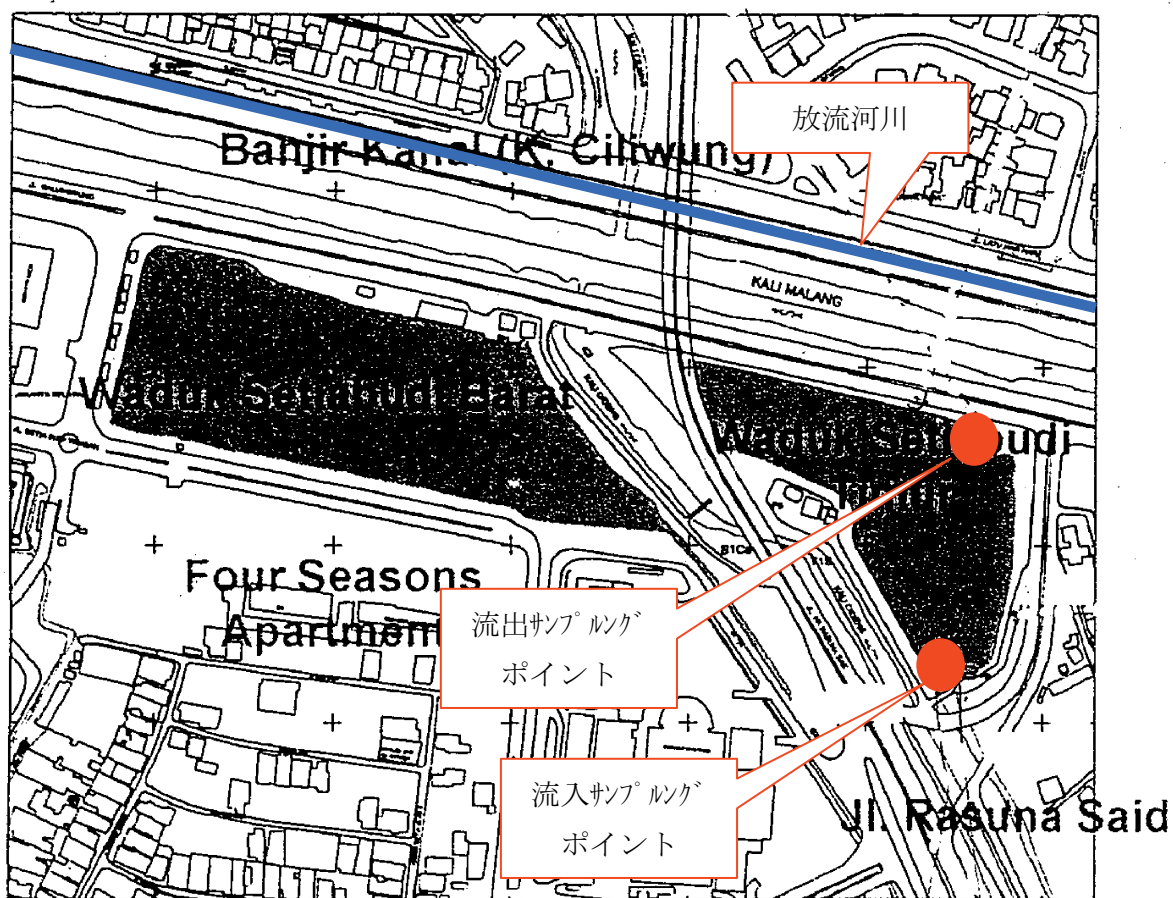
図 5.2.1.1 ステアブディー処理場の平面図<sup>8)</sup>

調査当日も晴天であったため、池の水位はかなり低く、汚水が大量のごみとともに滞留していた。この水の放流は自然流下では無理で、排水用ポンプを運転する必要がある。

表面エアレーション装置は、1 池につき 4 箇所ほどが設置されているが、エアレーションを開始すると洗剤の泡が大量に飛散して周辺部の道路を塞いでしまうため、基本的には運転、すなわち処理を行っておらず、ゴミを貯め、夾雑物を沈殿させるだけの沈殿池として機能している。池内に貯まったごみは、定期的に回収するが、その頻度はかなり少ないようである。

処理場管理者へのヒアリングによると、池に貯まった底泥は、岸からバックホウの届く範囲のみで浚渫する（アーム長約 20 m 程）ようで、中央部はかなり汚泥が堆積していると考えられる。

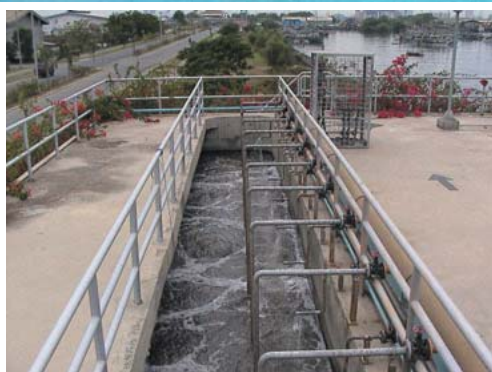
反応槽

処理フローとしては、スクリーン後に反応槽でエアレーションを行ったのち、終沈で固液分離を行う。計画上は流入 BOD900mg/l 程度の流入水を 30mg/l 以下に浄化することとなっている。次いで、処理水は、海へ放流の前に敷地内に設けられた親水池のような場所に導いている。ここでの放流水は塩素接触をしておらず、人間の手に触れるのに適する水質とはいいがたいが、透明できれいに見えるため、職員の中には沐浴を行う人もいる。今後は塩素消毒などを行う施設を設置することを考えている。

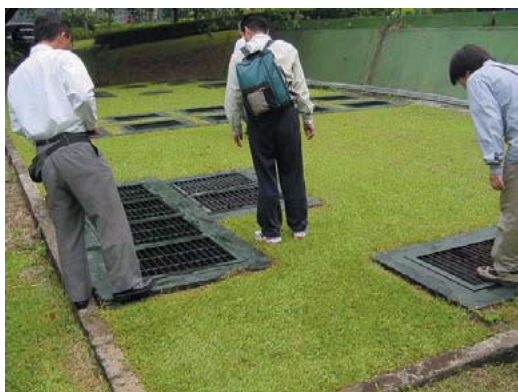
処理施設上部

インドネシアで宿泊しているホテル（ヒルトンホテル）内にある汚水処理施設の視察を行った。標準活性汚泥法で処理されており、専用の業者を雇って管理を行っている。ホテルということもあり、施設内はきれいに掃除されている。周囲には下水の臭気が若干漂っているものの、清潔感や快適な居住性が要求されるホテルという性格上、維持管理などはしっかりと行っていた。

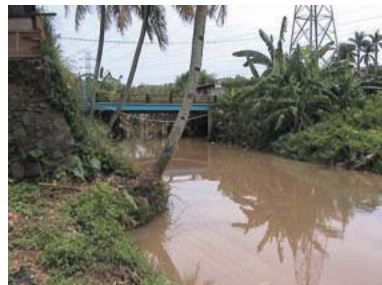
上流部

グロゴル川の様子は、上流部については現地住民も少なく田園地帯となっていて、河川水の色はシルト質を多く含む土色であった。目視によると、家庭雑排水による影響はないようであった。上流からジャカルタ市内を北上すると、次第に住宅も多くなり、富裕層が居住する高級住宅街に入っていく。そこでの河川の状態は、上流と同様、土色をしているが、高級住宅地では、セプティックタンクの設置が進んでおり、生活排水の流入が多くなってはきているものの、若干のゴミが観察される程度で、汚染されているという程ではなかった。

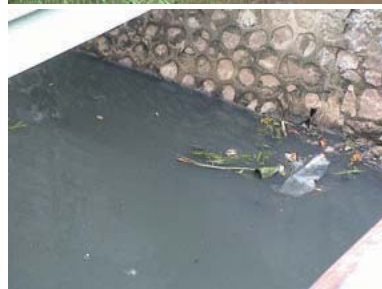
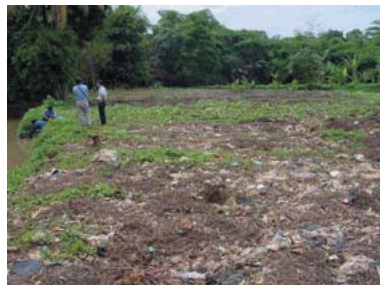
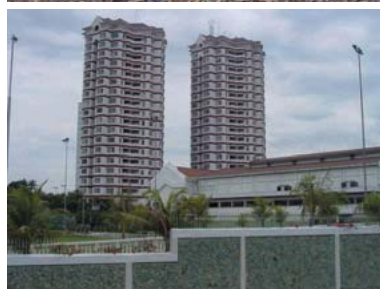
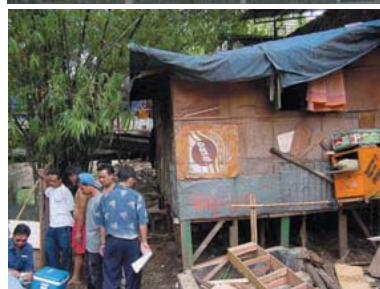
下流部

さらにジャカルタ市内を北上し、貧困層の居住地を含めた繁華街地域を流域とする下流域に達すると周辺住民の数が格段に増加する。河川の状態は、各家々から河川に突き出したパイプから未処理の生活廃水が流入し、黒色を呈していた。黒色は、エンジンオイル等の油分であると考えられ、分別もなく全ての液体を河川に垂れ流しているようであった。

これは、下流側では、生活排水や工場排水が大量に流入するためと考えられる。しかしながら、今回のサンプリングポイント間は概ね 12km 程度の距離であり、上流側地点における水面が、ほぼ黄土色で、泥が浮遊しただけの比較的きれいな水面であったのに対して、下流側地点における水面は、ドス黒い色をしておりドブ川の様相を呈していたことを考えると、ジャカルタ市内は中心部に進むにしたがって順次都市化が進行するのではなく、ある場所を境に急激に都市化（スラム街の発生等）が進行しているのではないかと推測される。

このことは、ジャカルタ市内での汚濁負荷の発生源が、市内の中心部に集中していることを示唆しており、財政的な条件等が整えば、都心部にインターセプター下水道等を重点的に整備すれば、効率的に水質浄化を行えるのではないかと考えられる。
