# 台風による倒木被害対策に関する調査

Research on countermeasures for damages by tree failure in typhoons

環境研究部 緑化生態研究室  
Environment Department  
Landscape and Ecology Division

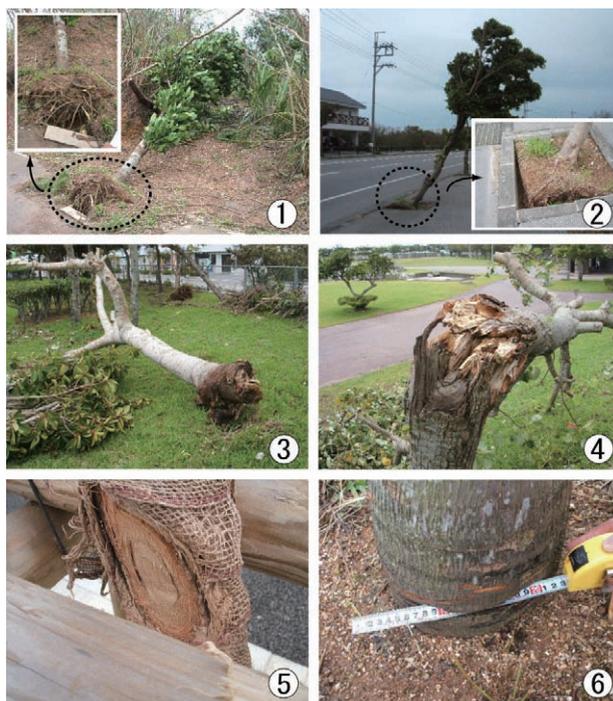
写真 1 台風による樹木被害と支柱や草刈機により損傷した樹木の例

その結果、移植する際の根切りにより、十分に根が伸長せず、また小さい植栽樹のために根の伸長が抑えられ、十分な支持力が得られずに倒木や傾木に至ったケースが多く確認された。この被害は、浅根性の樹種だけでなく、深根性の樹種で耐風性の強いフクギやリュウキュウマツ<sup>1)</sup>においても確認された。

被害は植栽後 10 年までの樹木に多く、年数の経過とともに被害が少なくなる傾向にあった。また、根の腐朽による倒木や、幹の腐朽による幹折れが確認された。支柱が幹に食い込んだ樹木や、支柱と幹が擦れて損傷した樹木が確認されたため、これが幹の腐朽した原因

の一つとして考えられた。さらに、草刈機の刃によって幹が損傷を受け、その後腐朽して倒木に至ったケースも確認された。

- ①倒木したフクギ(移植する際の根切りや小さい植栽樹により、十分に根が伸長しなかった)
- ②傾木したガジュマル(植栽樹が小さく、根の伸長が抑えられたため、根の支持力が弱い)
- ③根の腐朽により傾木したアコウ
- ④幹の腐朽により幹折れしたオオハマボウ
- ⑤支柱との擦れによって損傷したブラシノキの幹
- ⑥草刈機の刃によって損傷したヤエヤマヤシの根元

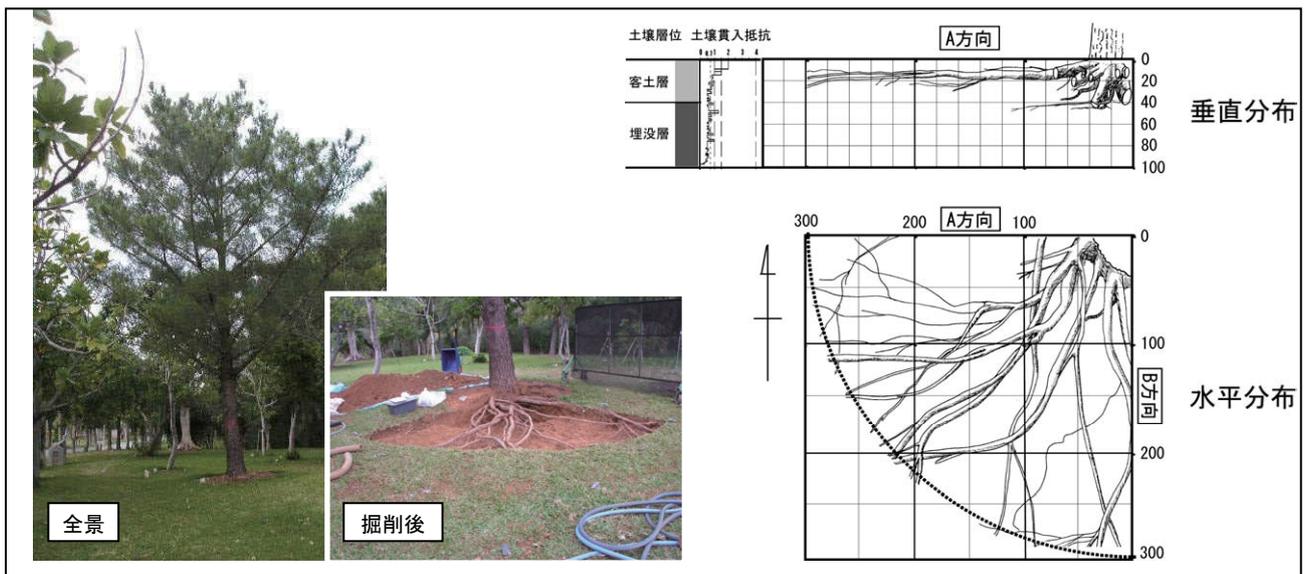
図 1 土壌掘削により露出したリュウキュウマツの根系とその分布図

調査対象木は、植栽時に主根及び太い側根が根切りされていた。そのため、植栽時の根鉢部の周囲に合わせて切断された根から、側根や細根を発達させた樹木が多く確認された。また、調査地は琉球石灰岩の基盤上に赤土や砂を 30cm から 60cm 程度覆土した場所であった。そのため、フクギやリュウキュウマツ、ソウシジュのような深根性の樹種であっても、下方向への根の伸長は確認されず、今回の調査対象木は根鉢部の周

囲から発生させた側根や細根を面的に伸長させることによって支持力を得ているものと考えられた。
