表 2-2 地震被害の比較<sup>5) 8)</sup>

図 2-11 直轄国道の被災箇所<sup>5)</sup>

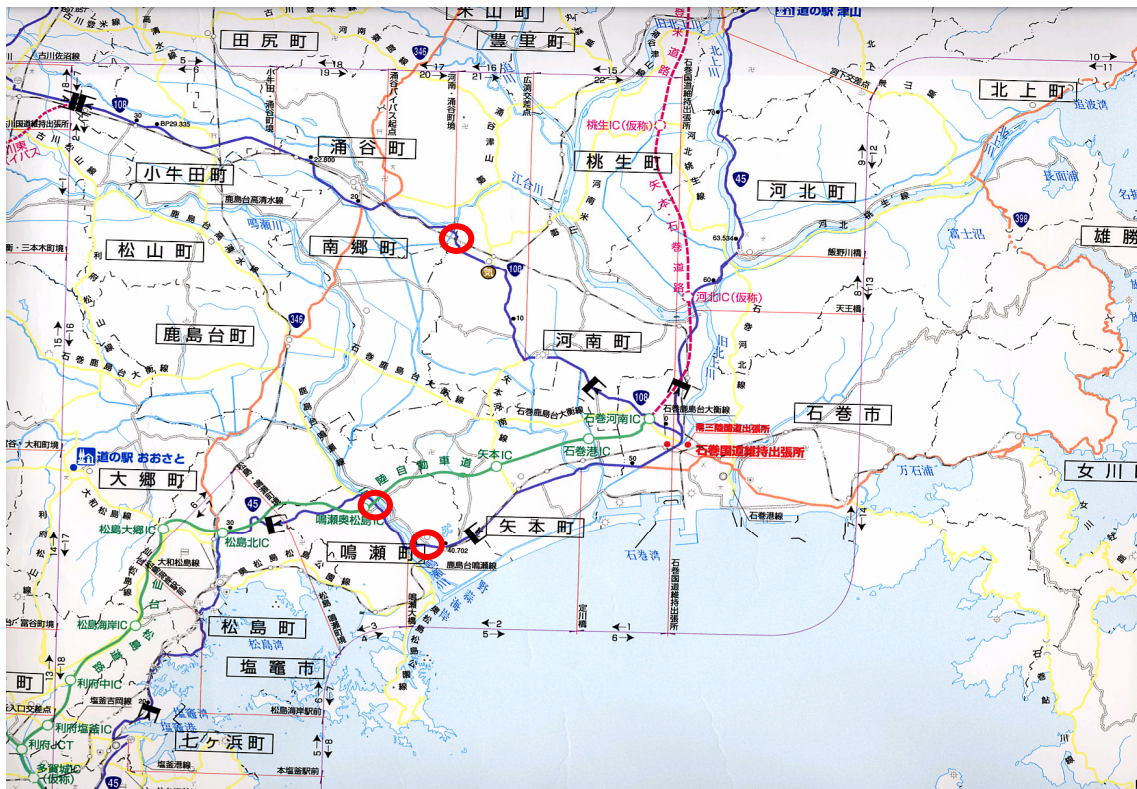
| 平成15年 7月28日 9時15分現在 | | | | | | | | |
|---|---|---|---|---|---|---|---|---|
| 1 | 45 | 宮城 | ナルセチョウカワクダリ<br>鳴瀬町川下 | 37.2(左) | 路肩陥没及び車道段差 | L=200m、路肩陥没H=1.0m、車道段差H=10cm | — | 7:15 |
| 2 | 45 | 宮城 | ナルセチョウウシヤミ<br>鳴瀬町牛網 | 40.6(左) | 落石の恐れ | L=70m、歩道部に落石あり | — | 8:05 |
| 3 | 108 | 宮城 | カナンチョウウマエヤチ<br>河南町前谷地 | 14.8(左) | 盛土ブロック積倒壊の恐れ | L=260m、H=4m | 片交 | 10:35 |

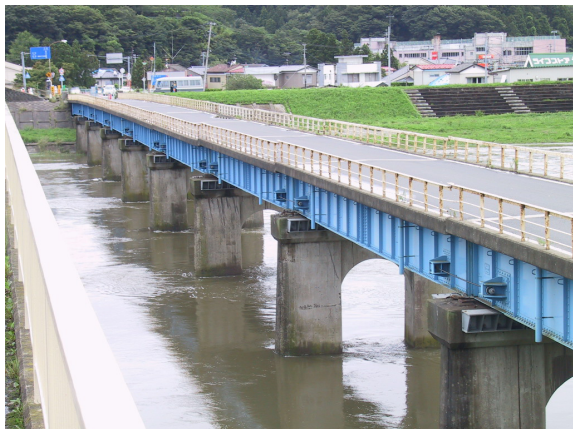
**写真 2-1 小野橋**

小野橋は、鳴瀬川を渡河する橋であり、1936年に竣工している（写真2-1）。上部構造は13径間鋼単純I桁、下部構造はRC門型ラーメン橋脚からなる。本橋では、地震により、橋台・橋脚における全ての支承部において、支承のアンカーボルトのせん断破壊・引き抜け、あるいは、アンカーボルトを上部桁と固定するプレートの溶接部での破断が生じた（写真2-2）。さらに、桁がほぼ全スパンにおいて橋軸方向（東側）に移動して下沓から逸脱したことに伴い、ジョイント部において路面に10cm程度の段差を生じた。桁の移動は相対的には西側スパンで顕著であり、最大で20cm程度生じた。なお、西側橋台部では上下部構造を連結するPCケーブルからなる落橋防止構造に張力が作用した状態となっており、落橋防止構造が上部桁の変位の拘束に有効に機能したと推定される（写真2-3）。なお、本橋においては、1978年の宮城県沖地震の際に、同様に13径間中9径間において支承が破壊し、橋軸直角方向に最大で65cm程度変位するという被害を生じた。その復旧としては、支承の補修、桁間連結装置の新設および沓座の拡幅が施されていた。なお、小野橋を構成する一部で鋼I桁に隣接する橋として5径間単純プレテンPCT桁橋と5mほど上流側に鋼I桁からなる人道橋があったが、橋台取付盛土の沈下や橋台の多少の変形・損傷が確認された程度であった。

(鳴瀬町、桁の沓逸脱による路面の段差)

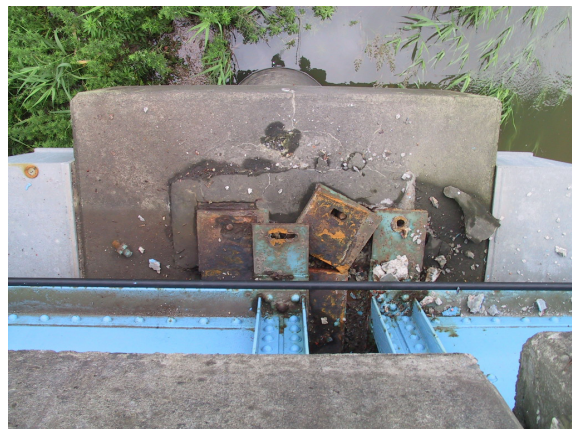
**写真 2-2 小野橋の支承の破壊状況**

(アンカーボルト・沓プレートの破断)

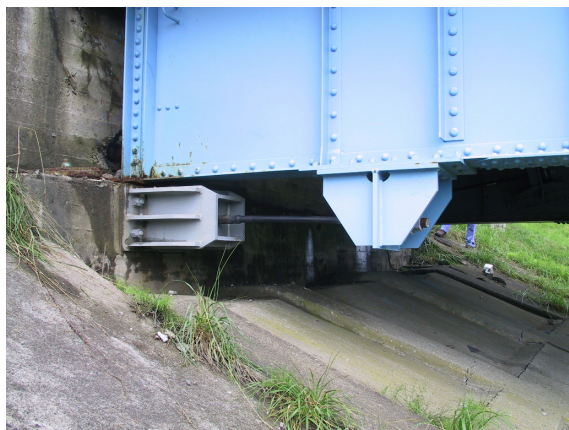
**写真 2-3 小野橋の落橋防止構造**

(張力が作用した状態であり、落橋防止が有効に機能したと推定される)

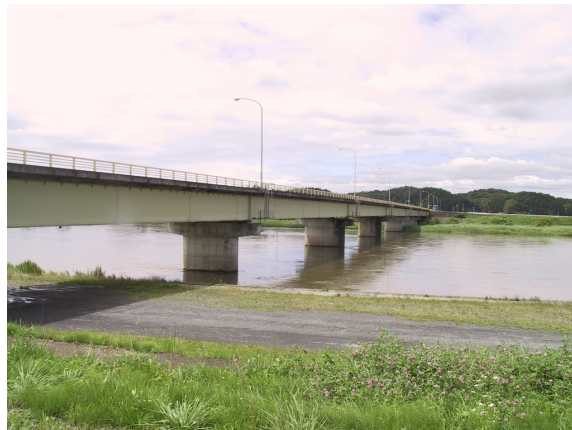
**写真 2-4 国道 45 号鳴瀬大橋 (鳴瀬町)**

鳴瀬大橋は、小野橋から鳴瀬川の下流約1.5kmに架かる橋である。上部構造としては3径間連続鋼I桁が3連、下部構造としてはRC小判型橋脚を有し、1974年に竣工している（写真2-4）。今回の地震では、西側橋台部の可動支承1カ所において上沓の移動制限のための突起が破損した（写真2-5）。ただし、損傷は移動制限の突起のみで沓本体に損傷は確認で

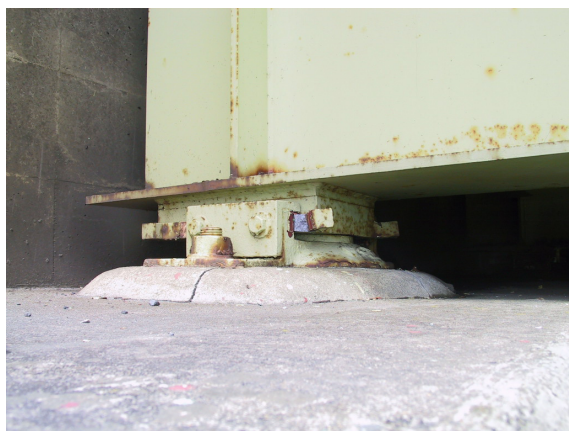
**写真 2-5 鳴瀬大橋の支承部の損傷状況**

きなかったため、橋全体への構造的な影響はないものと推定される。

(上沓の移動制限用の突起の変形、破損)
