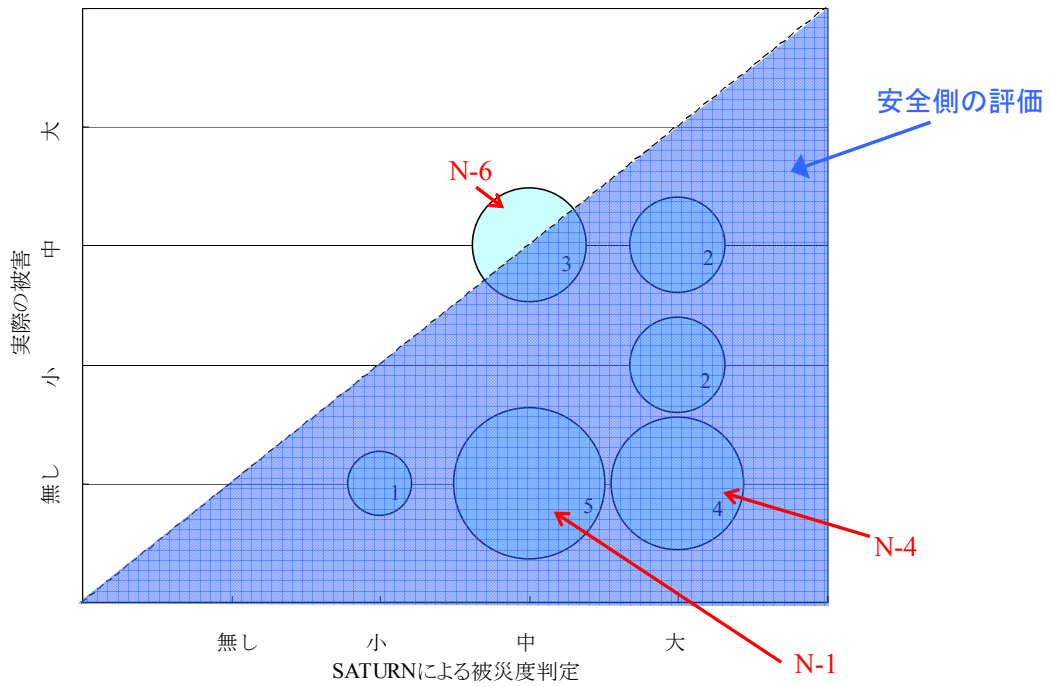
図 4-13(1) SATURN の被害推定結果と実際の被害の比較(RC 橋脚)

表 4-17、図 4-13 より SATURN の被害推定結果は実際の被害と比較して大きく、安全側の判定結果となっていることがわかる。図 4-13(3)は、SATURN 被害推定結果の項目(RC 橋脚・鋼製橋脚・支承)の最大値と、実際の被害における項目(交通機能への影響・RC 橋脚・支承)の被害分類の最大値を比較したものである。参考として、具体的に橋梁 N-1、N-4、N-6 において、(3)と(1)、(2)の関係を示した。

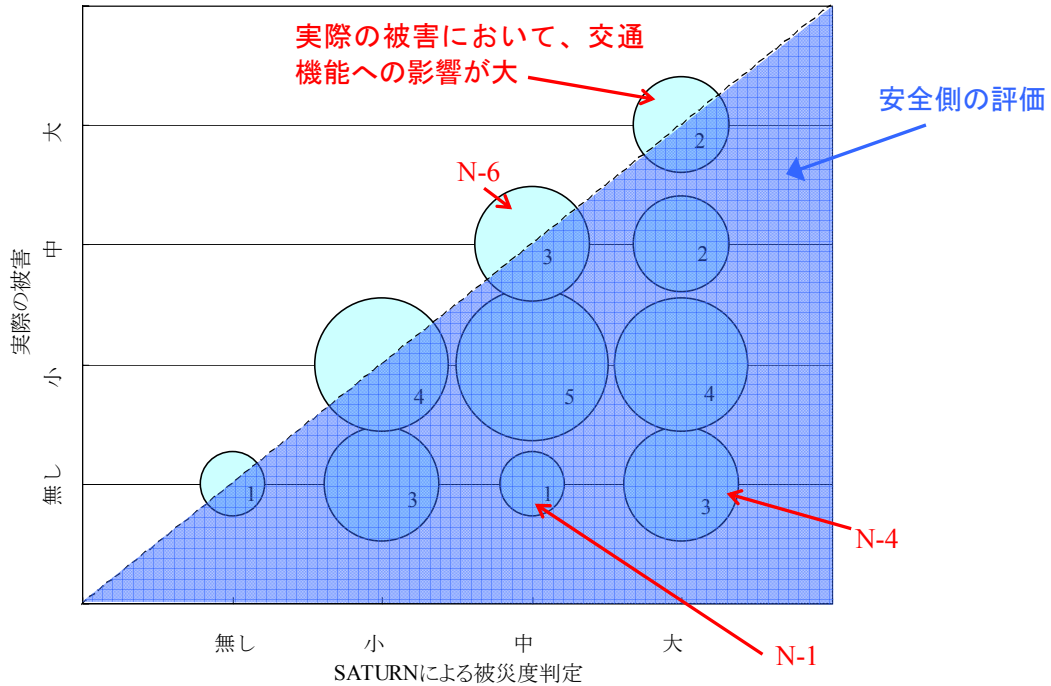
図 4-13(3) SATURN の被害推定結果と実際の被害の比較(総合)

※ SATURN 被害推定結果の項目(RC 橋脚・鋼製橋脚・支承)の最大値と、実際の被害における項目(交通機能への影響・RC 橋脚・支承)の被害分類の最大値を比較
