国総研資料 第362号

新潟県中越地震・スマトラ沖地震津波施設被害の

衛星画像による把握

Detection of Facility Damages by the Mid Niigata Prefecture Earthquake in 2004 &
Sumatra-Andaman Islands Earthquake Tsunami in 2004 by Using Artificial Satellite

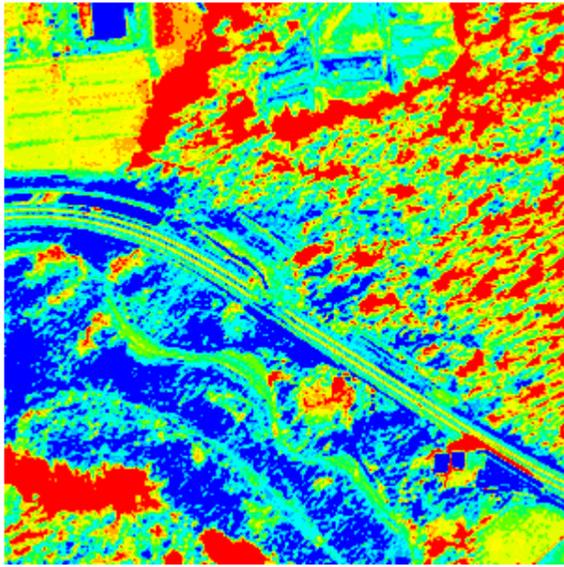
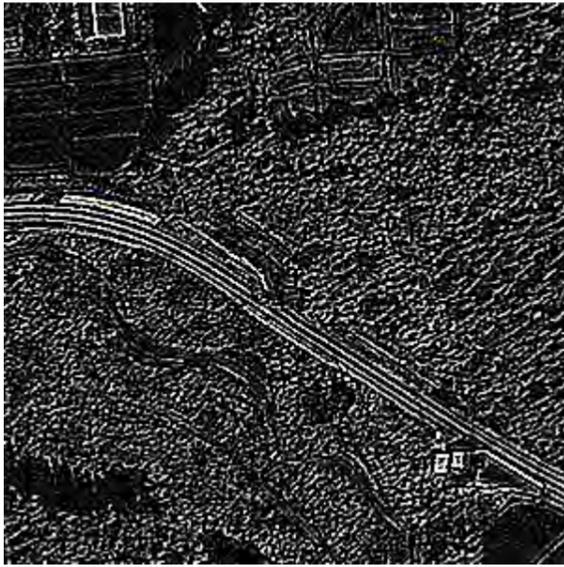
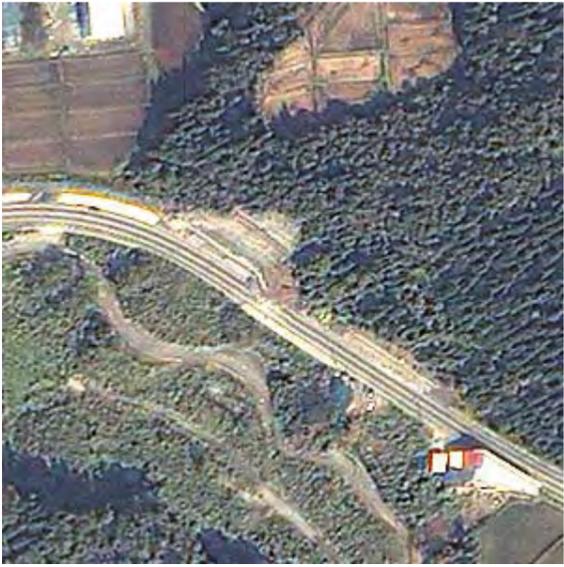
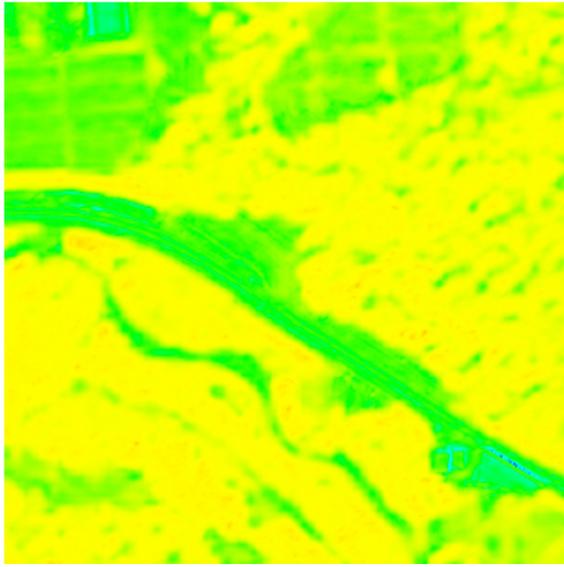
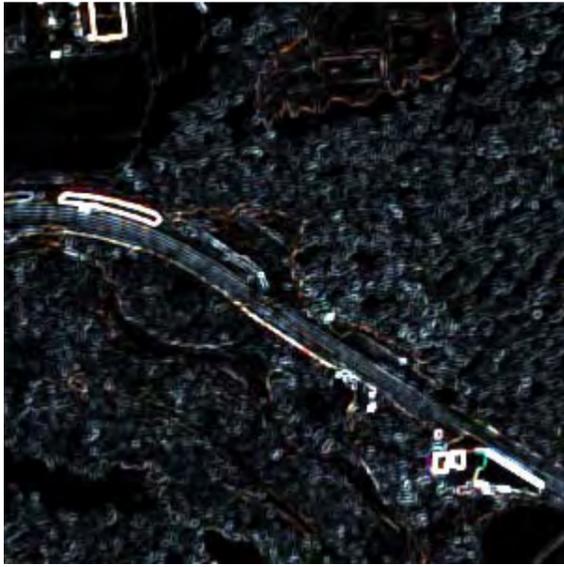
図 1-2-2 切土法面変状 (大規模) の各種画像処理結果

No.001	国道 17号 川口町牛ヶ島	被害形態：切土法面変状	被害規模：大
<p>【被災後 IKONOS パンシャープン】</p>

<p>切土法面が道路上に崩れている</p>	<p>分類が明確でないため、教師なし分類からは判読できない</p>	<p>道路の直線部分に湾曲部が見られるため、道路上への被害があることが判読できる</p>	
<p>【エッジ強調】 評価：()</p>

<p>エッジが強調されているが、判読しやすさは変わらない</p>	<p>植生範囲と道路・土地の範囲は確認できるが、被害範囲の判読まではできない</p>	<p>テクスチャの抽出が弱いため、被害箇所を判読できない</p>

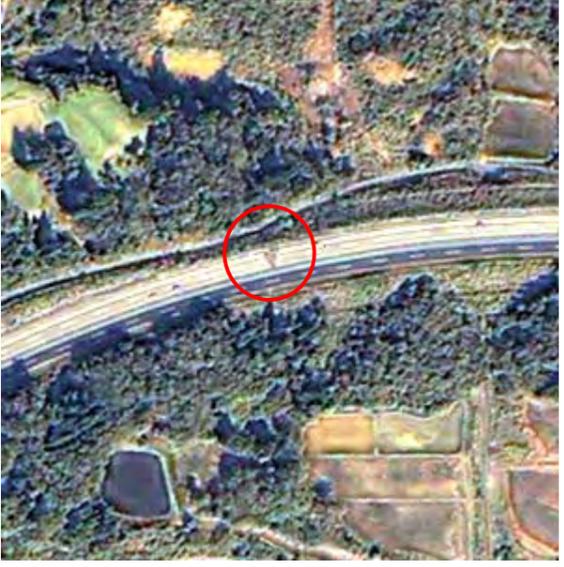
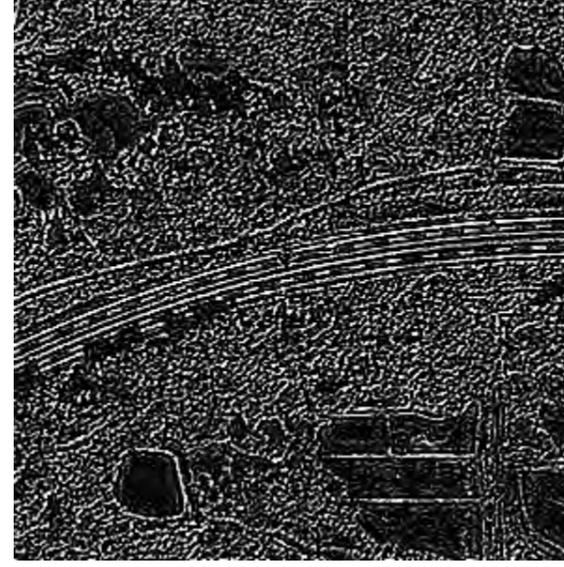
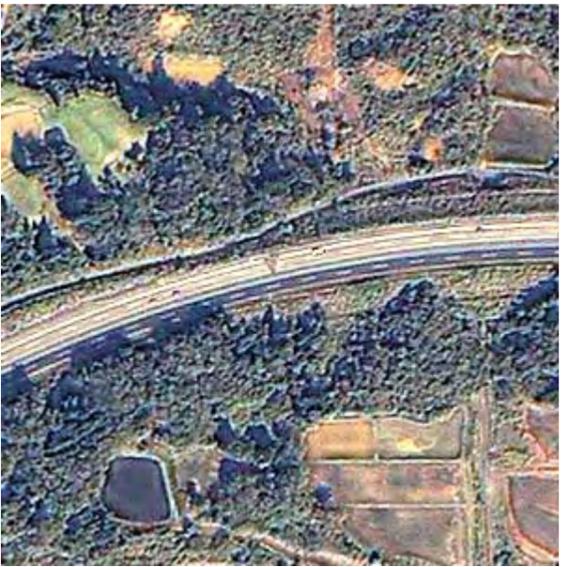
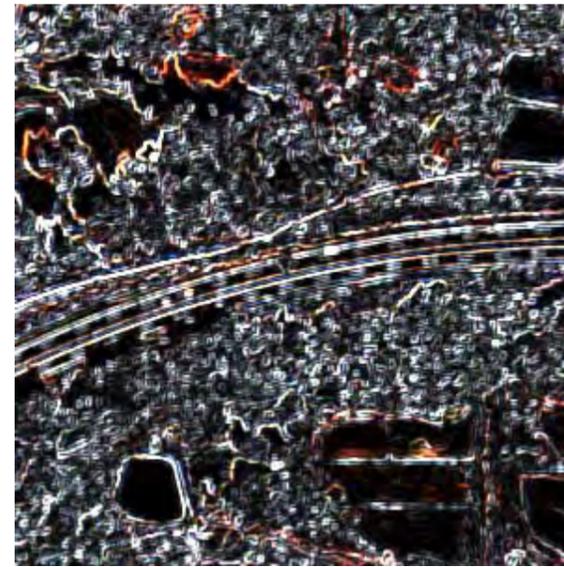
図 1-2-4 切土法面変状（小規模）の各種画像処理結果

No.003	関越自動車道（堀之内～越後川口）	被害形態：切土法面変状	被害規模：小
<p>【被災後 IKONOS パンシャープン】</p>

<p>規模が小さいが道路に土砂が被さっている</p>	<p>道路の一部に黄色の横筋が入っているため被害箇所を判読できる</p>	<p>道路上に亀裂のようなものが見られるが、規模が小さいため、周りのエッジが細かいため判断が付けづらい</p>	
<p>【エッジ強調】 評価：（ ）</p>

<p>被害規模が小さいため、エッジ強調の効果が現れず、原画像と判読のレベルは変わらない</p>	<p>道路上に色調の変化はないため、NDVI からは判読できない</p>	<p>道路に着目して画像を見ると、横向きに亀裂のようなものが見られる。この部分が被害箇所と判読できる</p>

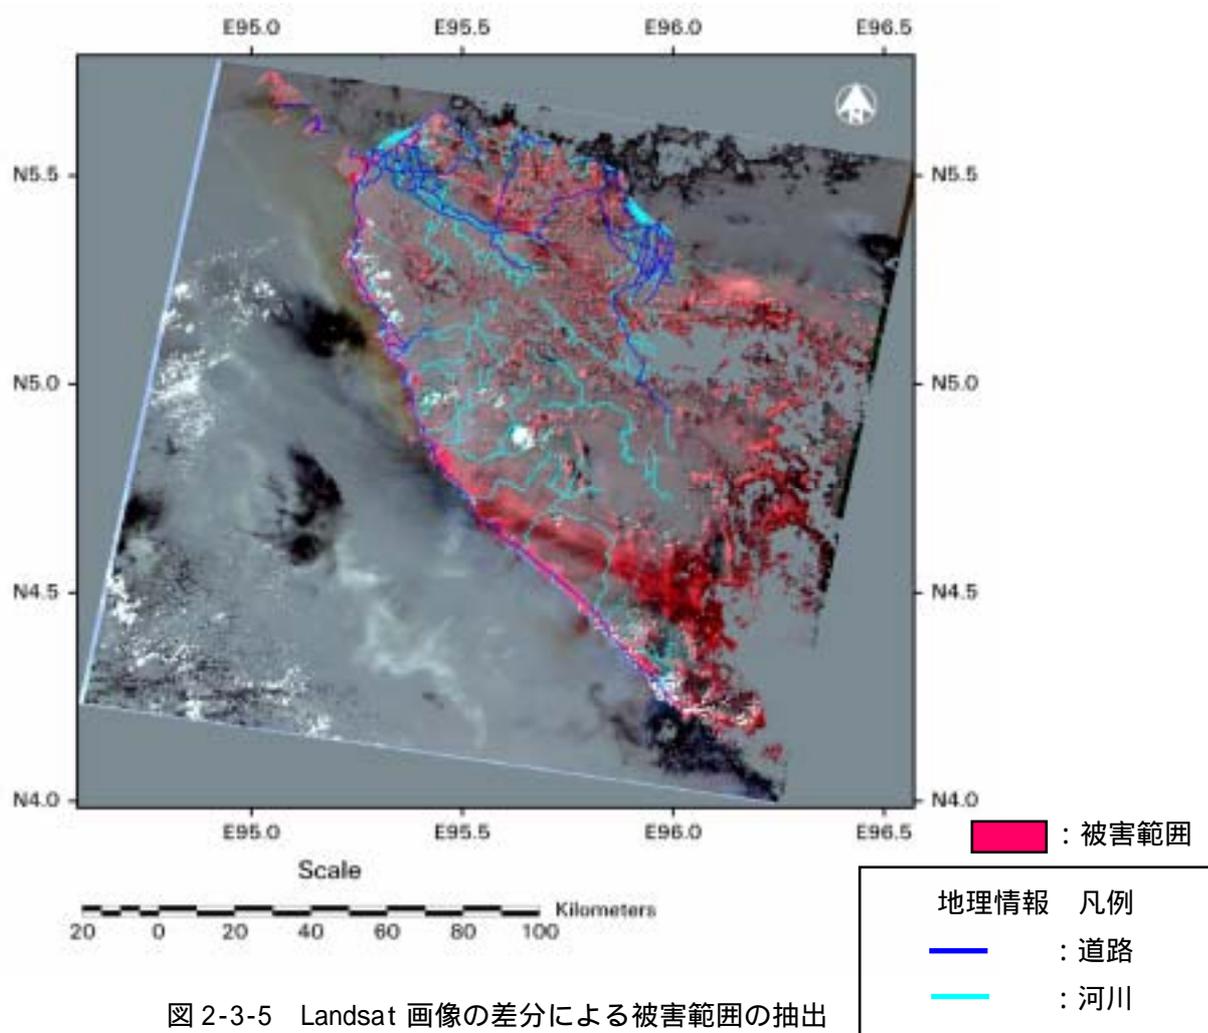
図 2-3-5 Landsat 画像の差分による被害範囲の抽出

フロチャートに沿って、被災前後の画像を重ね合わせて各バンド間で差分をとり、被害範囲の抽出を行った。その結果を図 2-3-5 に示す。赤色の範囲が被害範囲である。雲の部分については、一部灰色でマスクしてある。

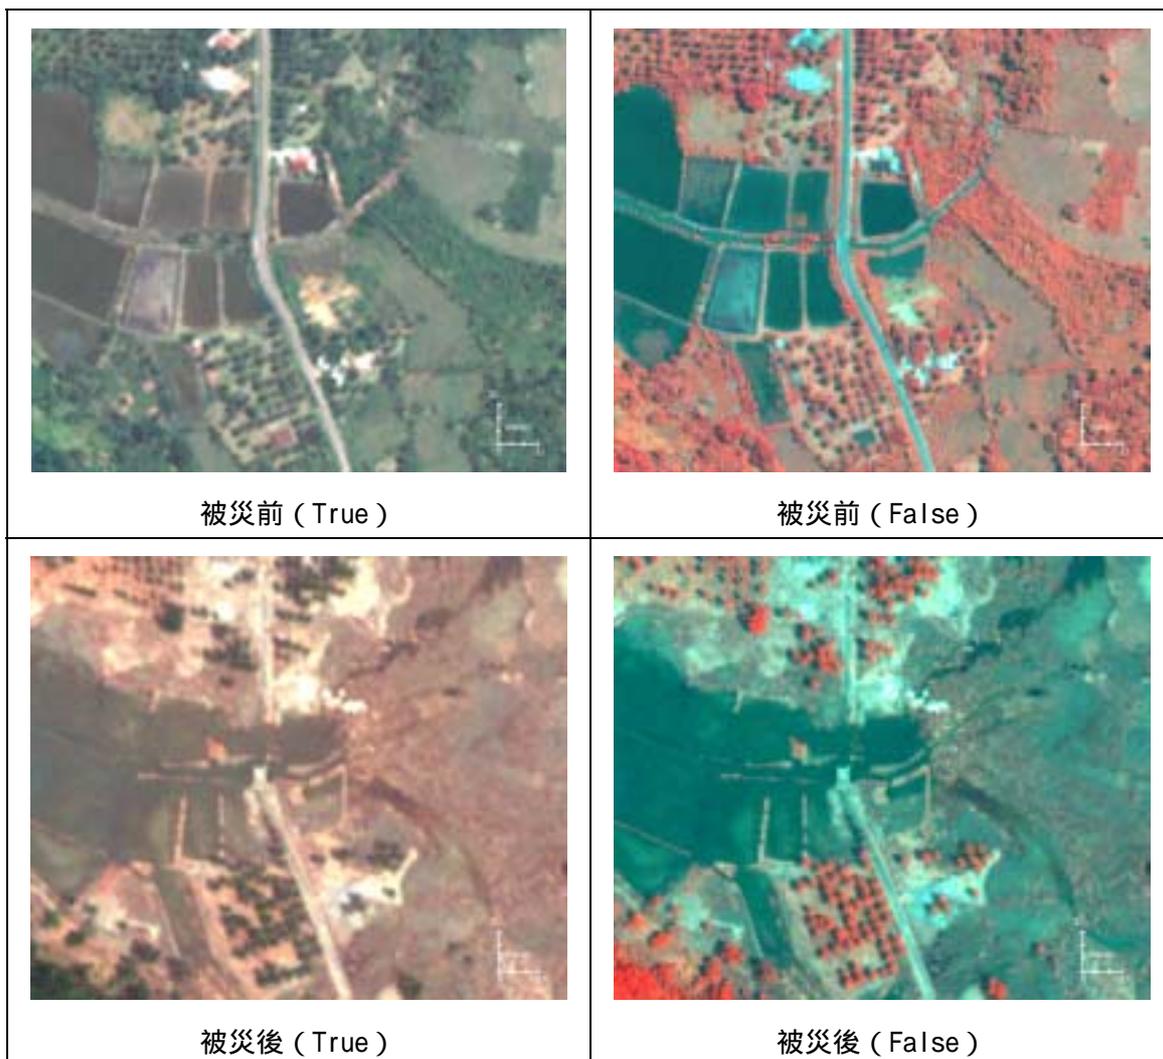
図 2-3-21 目視による被害判読 (事例 1 : 橋の崩壊)

Blangme における橋の崩壊について目視判読を行った。高分解能衛星であるため、道路は明瞭に確認できる。道路を道沿いに追っていくと橋が崩壊していた。津波により落橋し、冠水していることが読み取れる。

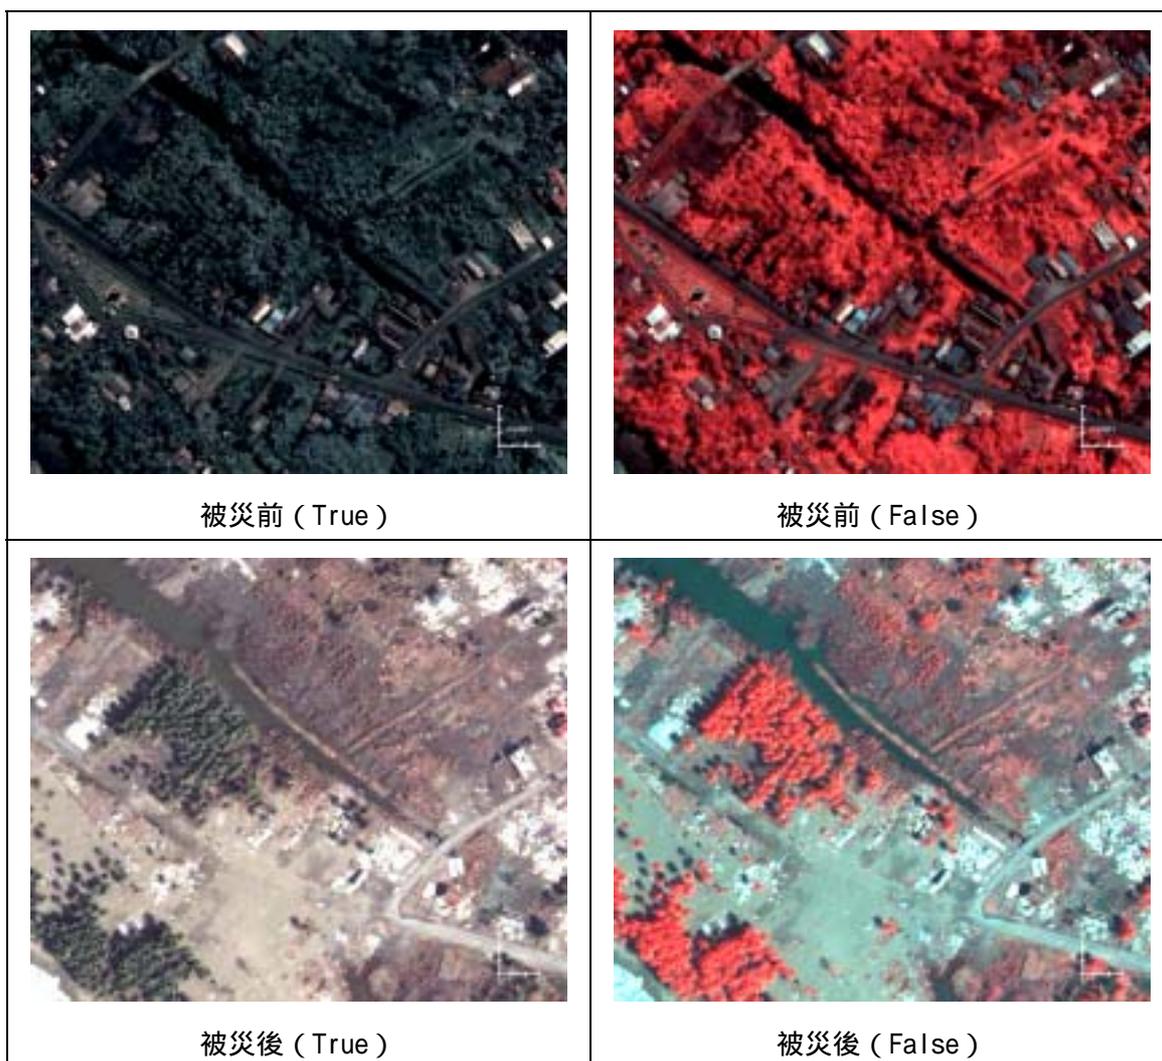
図 2-3-22 目視による被害判読（事例 2 : 道路の通行不可）

津波による土砂により道路が埋もれてしまった事例である。True Color の被災後の画像からは、道路が泥に埋もれていることが画像の色から判読できる。False Color の画像からは、被災前後の画像の比較より津波による植生の減少（赤色の減少）が判読できる。True Color から判読できた被災後の泥については、False Color では淡い緑色で表現されるため判読が難しい。

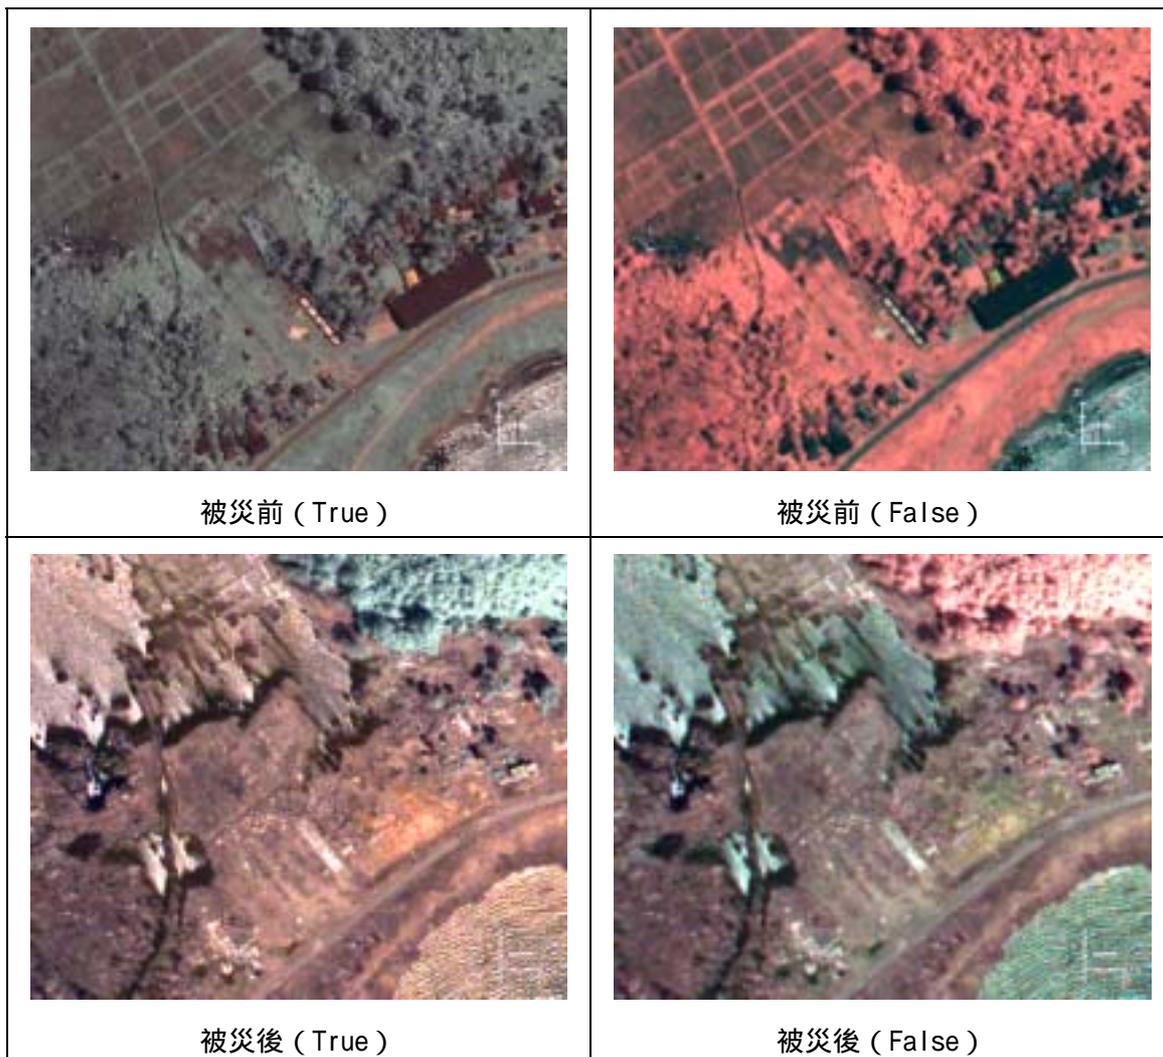
図 2-3-23 目視による被害判読 (事例 3 : 海岸付近の津波被害)

津波による海岸線付近の被害状況を目視判読した。被災前は田畑の区画が明瞭に読み取れるが、被災後は水に流されて確認できない状態である。また、被災前の画像では把握できないが、画像右上の範囲は高低差があり、被災後の画像では水が溜まっていることが読み取れる。海岸線付近の小さな樹木は完全に流されてしまっている。

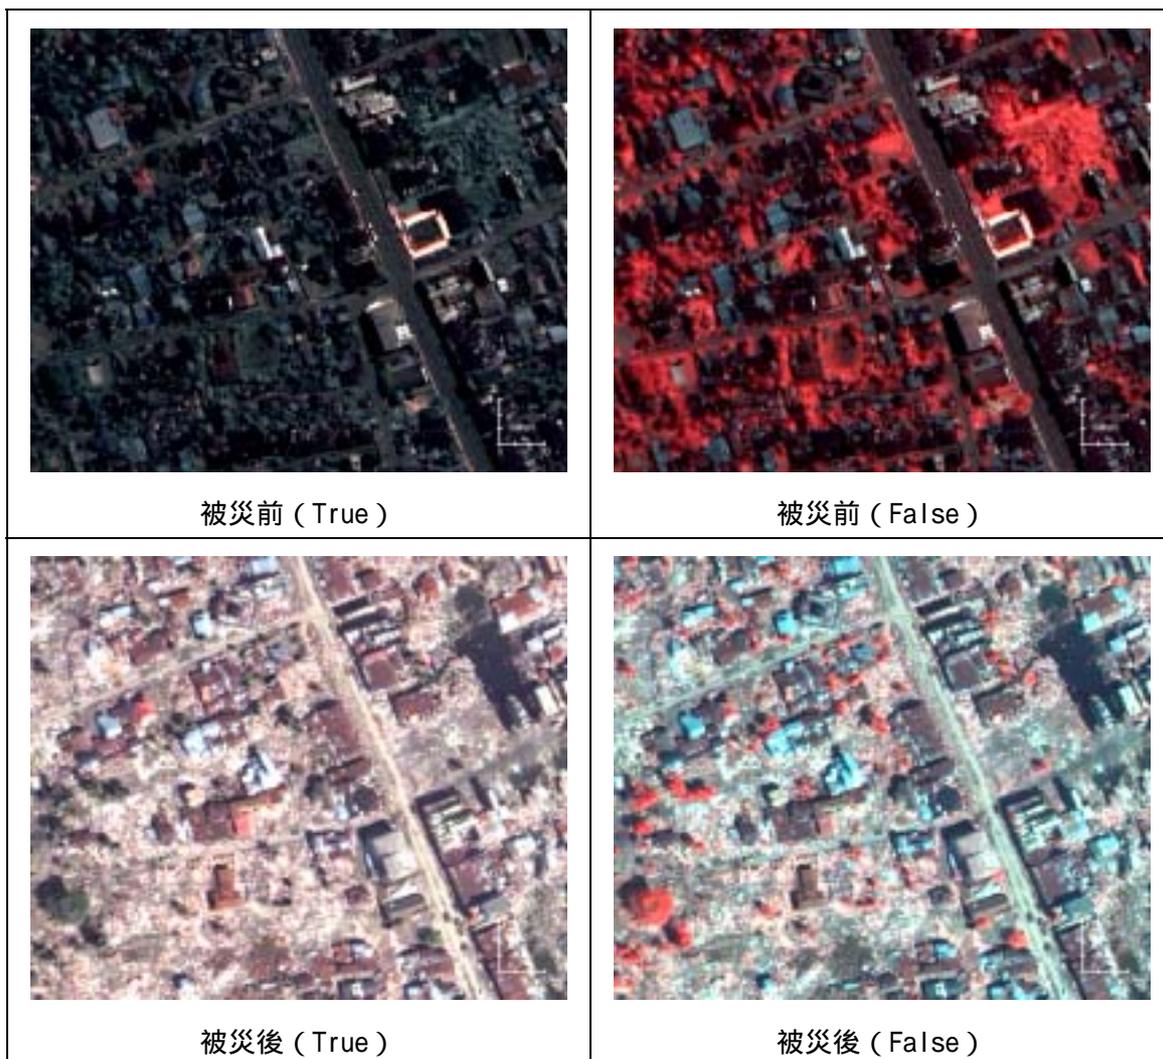
図 2-3-24 目視による被害判読 (事例 4 : 構造物の崩壊)

ムラボ一の市街地における構造物の崩壊について目視判読を行った。被災後の画像では、津波により大きな構造物以外は崩壊していることが読み取れる。また地表面では、構造物の残骸が白っぽく映り、流されてきた泥も堆積していることが読み取れる。

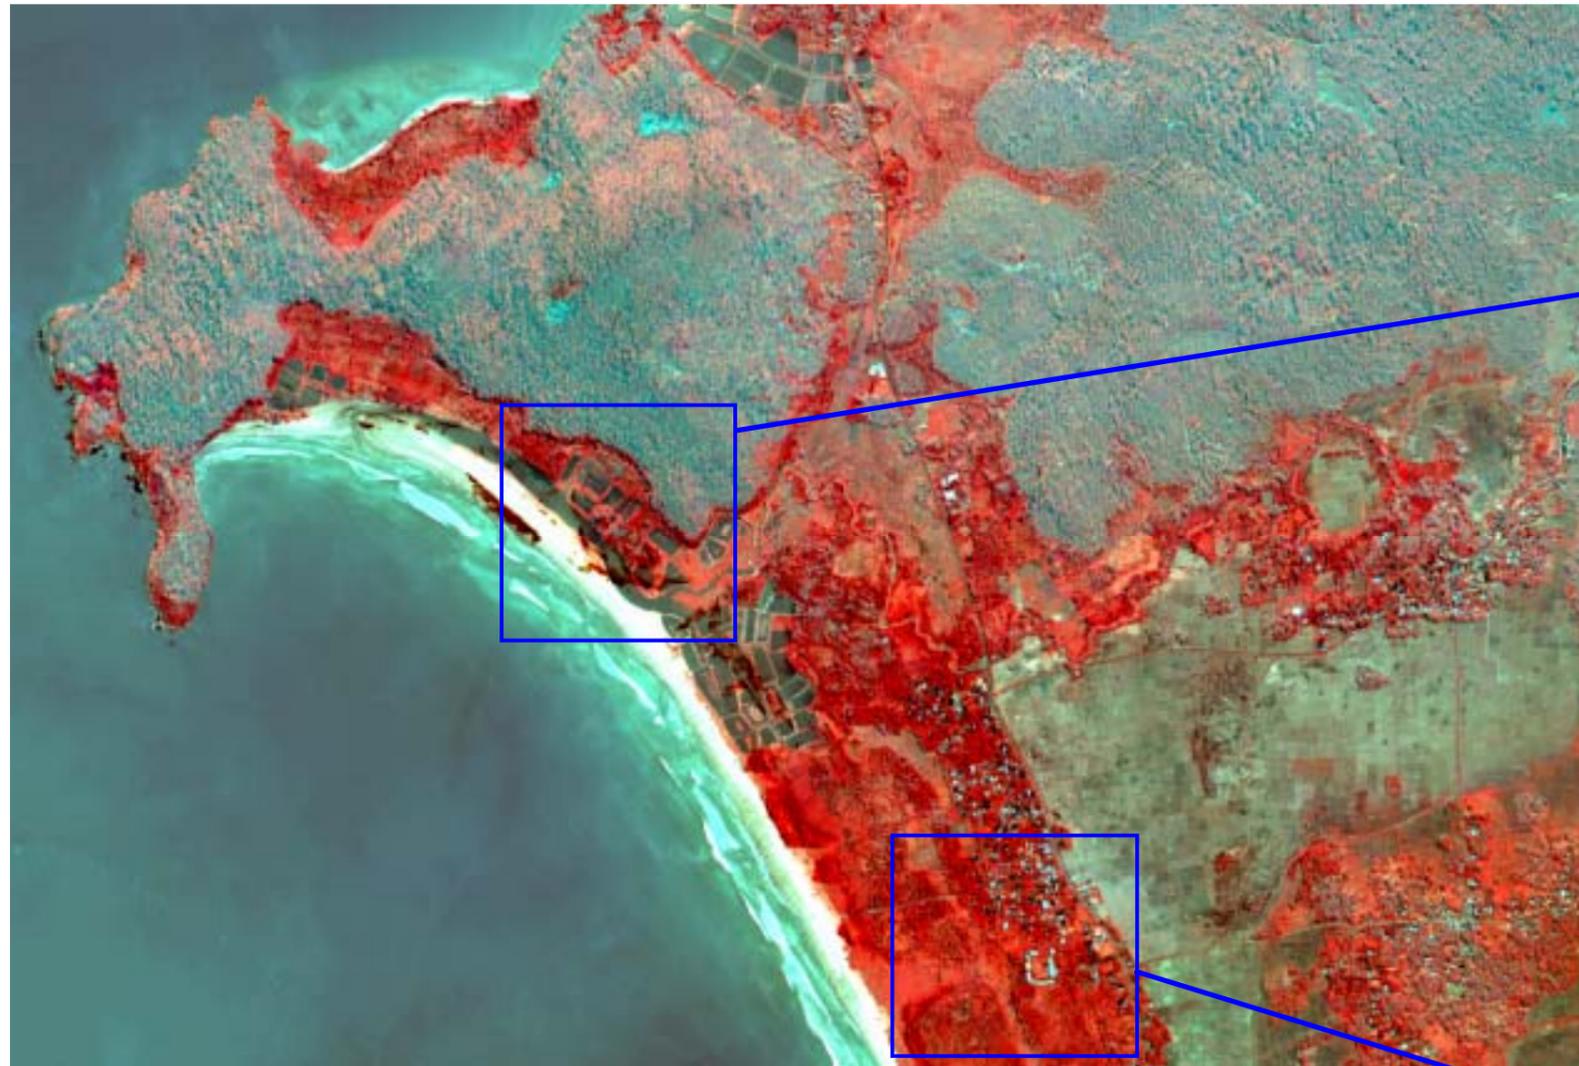
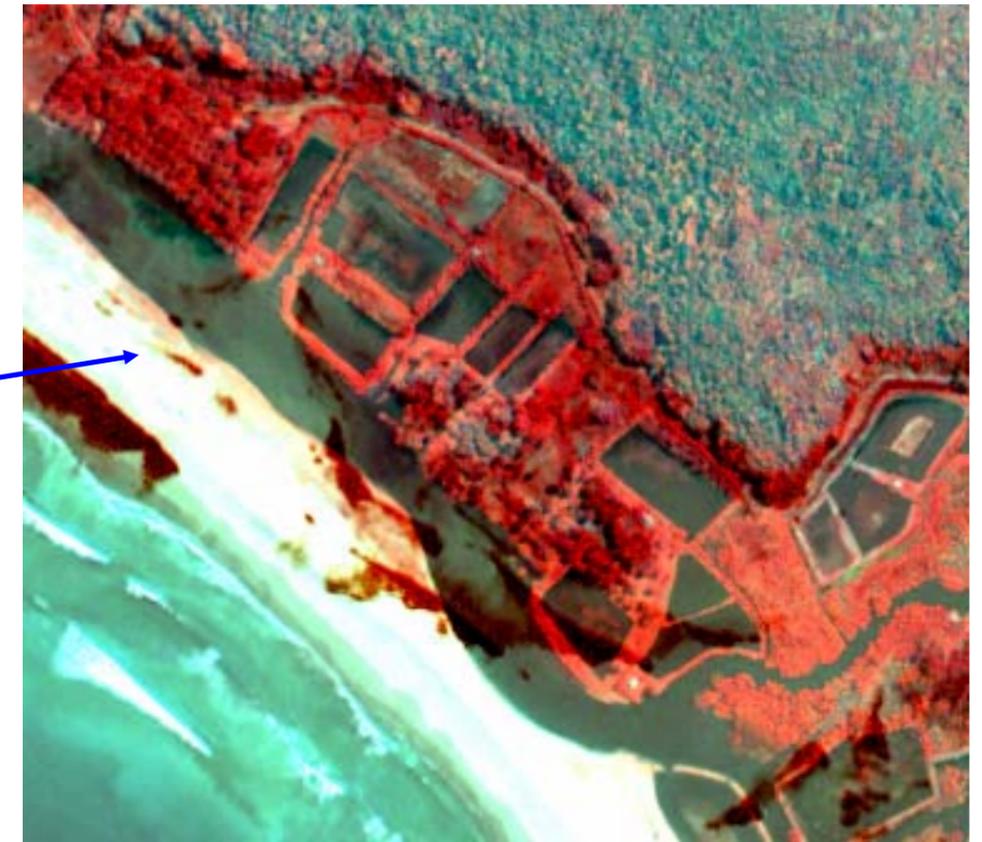
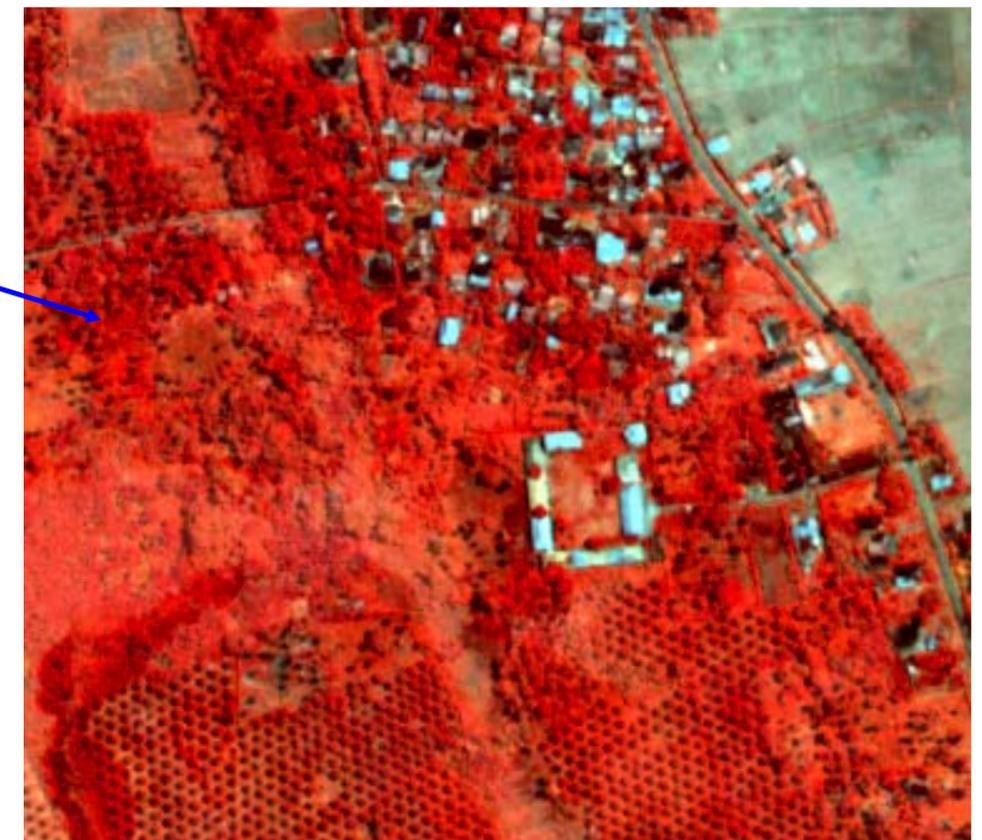
図 2-3-33 Blangme 差分画像

被災前の海岸線には植生分布が見られたが、津波により海岸線周辺の植生が被害を受けたため、「被災前 被災後」の処理を行うと、被災前の植生の部分が濃い赤で表示される。赤い範囲が主に被害を受けた範囲となる。

右上の拡大図において、海岸線付近の白色や黒色や所々にある赤色は、波の大小による反射の違いによって現れたものである。その内側にある赤い樹木やため池のような区画は、色が濃いことから差分の値が高く、津波の被害に遭い変化があったことを示している。さらに内側の樹林地は色が薄いことから被害を受けていないと言える。

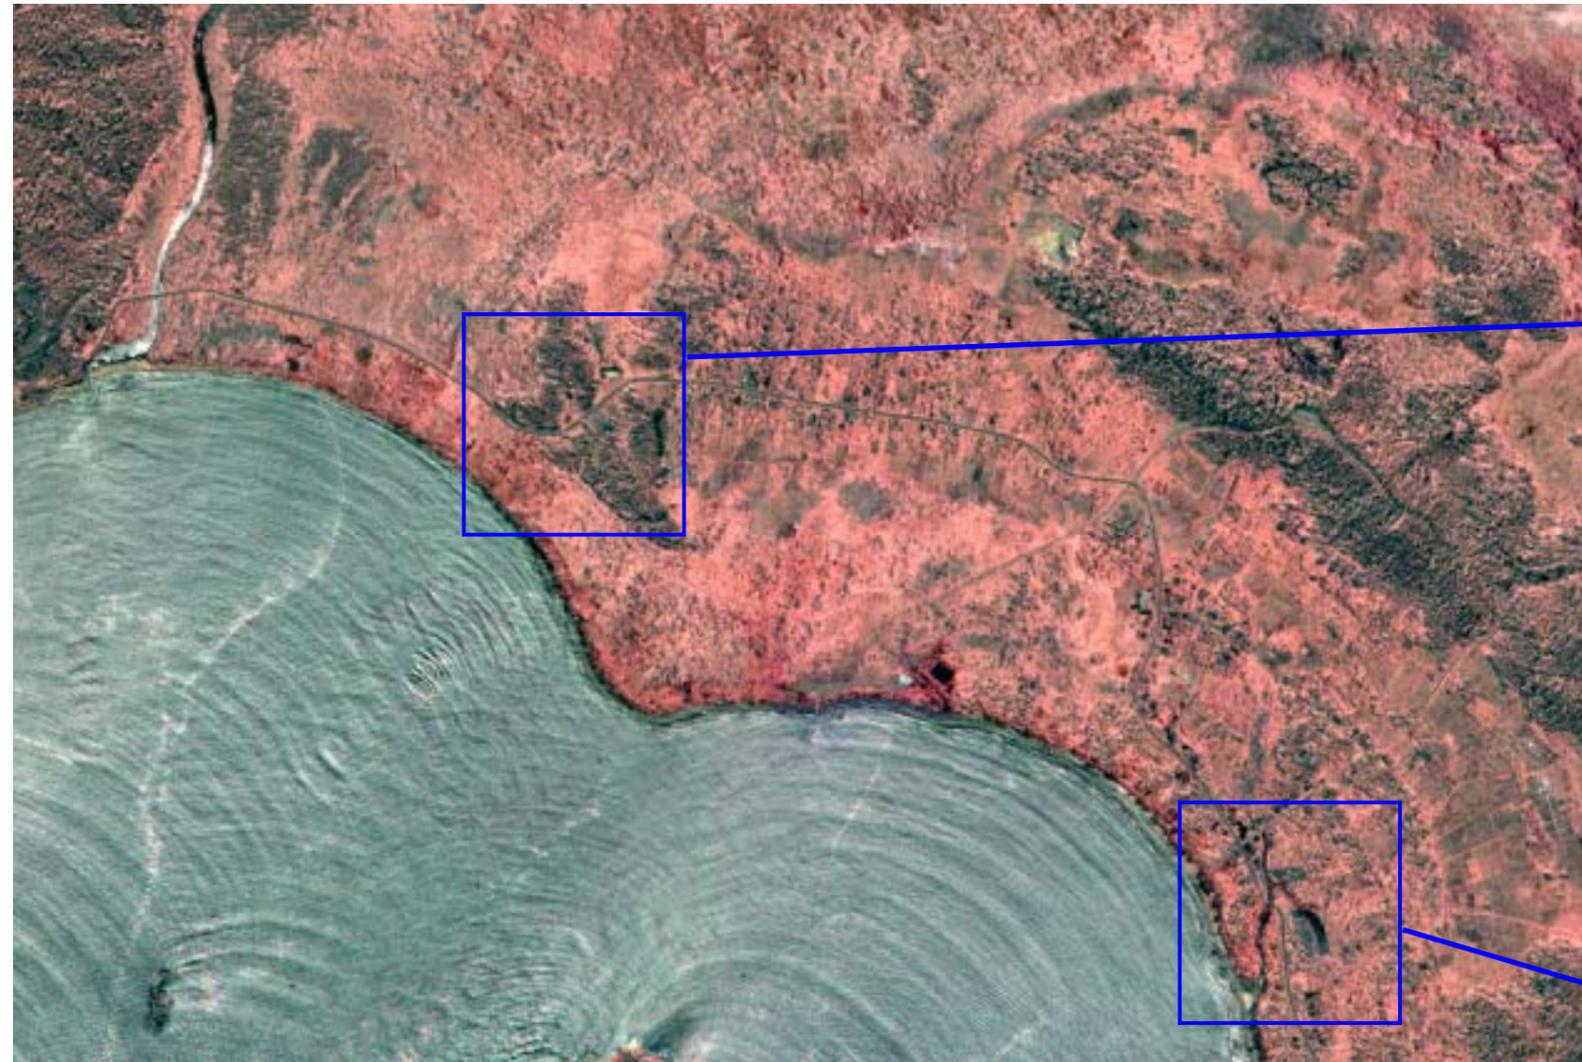
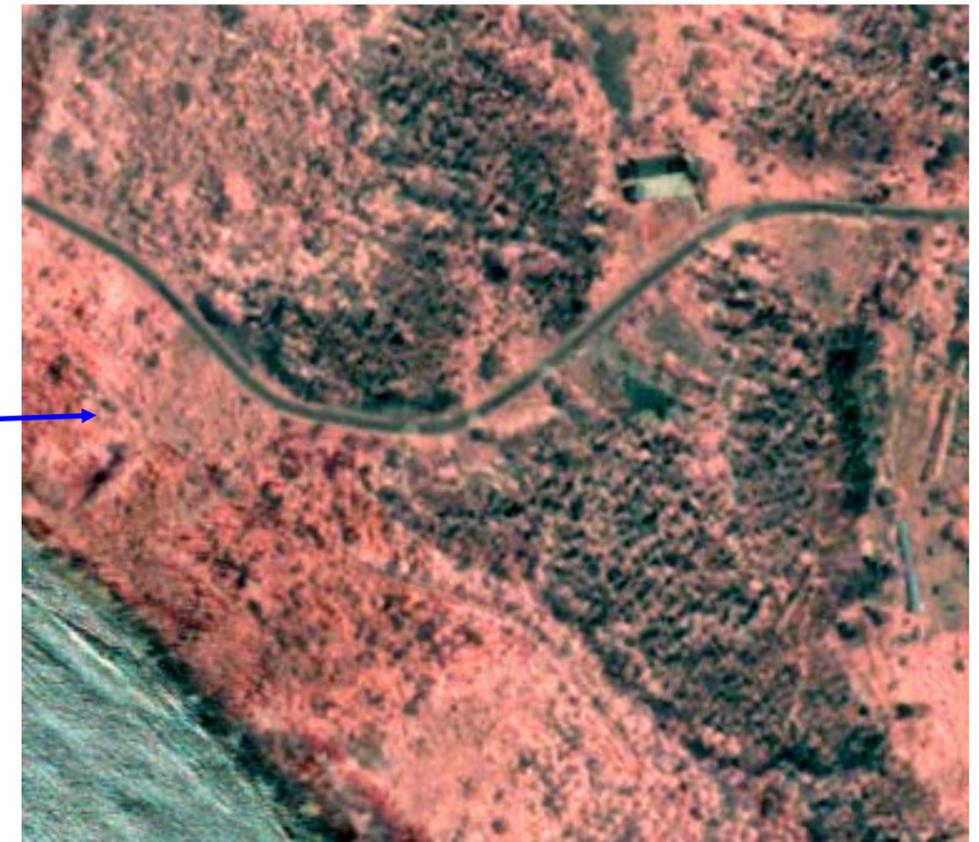
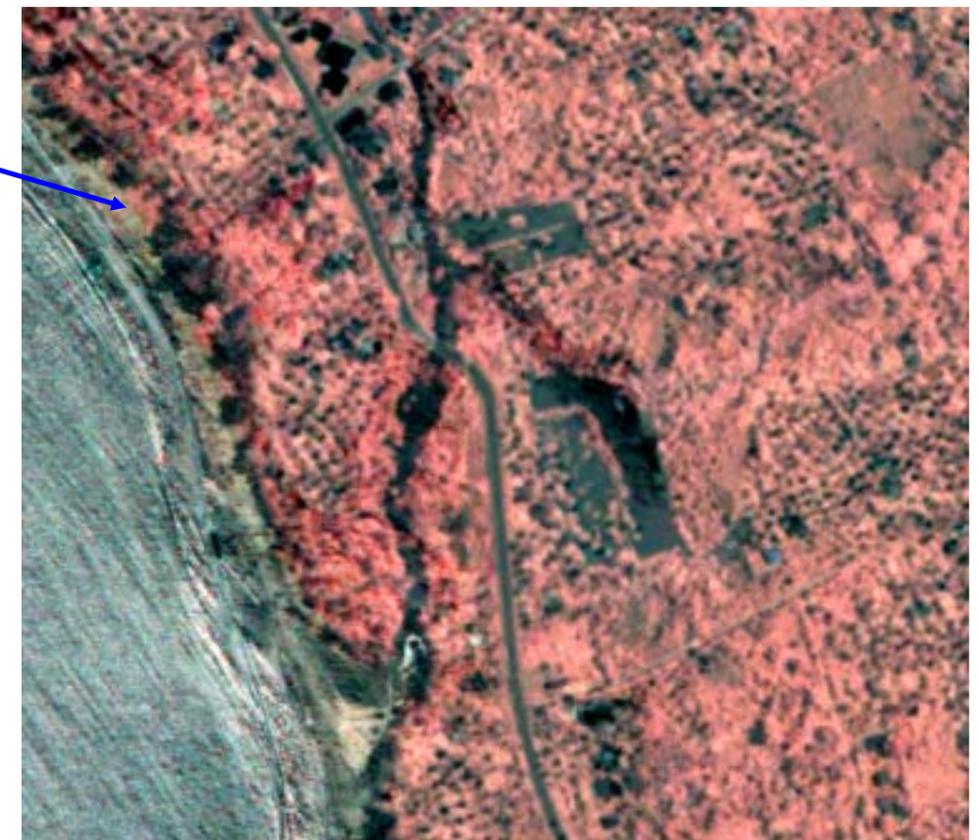
図 2-3-34 Calang 差分画像

海岸線沿いに道路が走っているが、全体的に樹木が多い場所である。標高の低い部分はほとんど津波による被害を受けているため、差分画像では赤く表示されている。ただし、図2-3-33と色の濃さが違うのは、被災前・被災後ともに撮影日が異なるため、日照量の違いによる反射輝度が異なるためである。小さな丘のような樹木地の部分は被害を逃れている為、黒く表示されている。道路が黒く表示されているのは、道路自体は津波を受けても構造物としては残っているため、被災前後で変化していないからである。

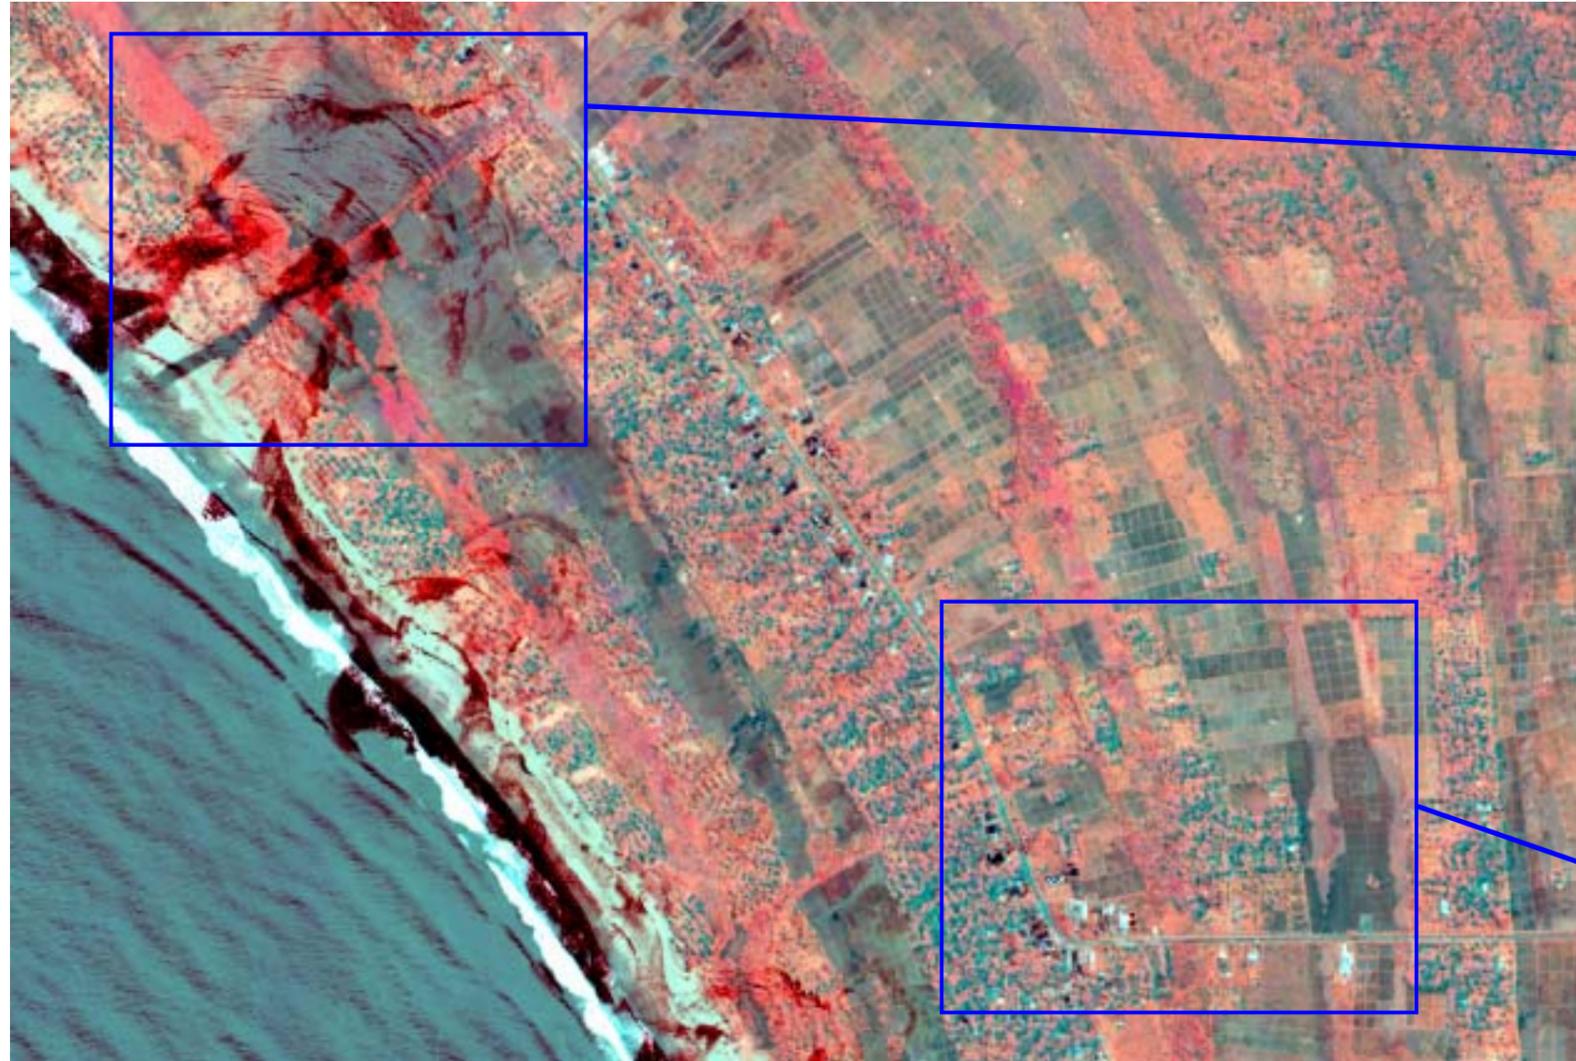
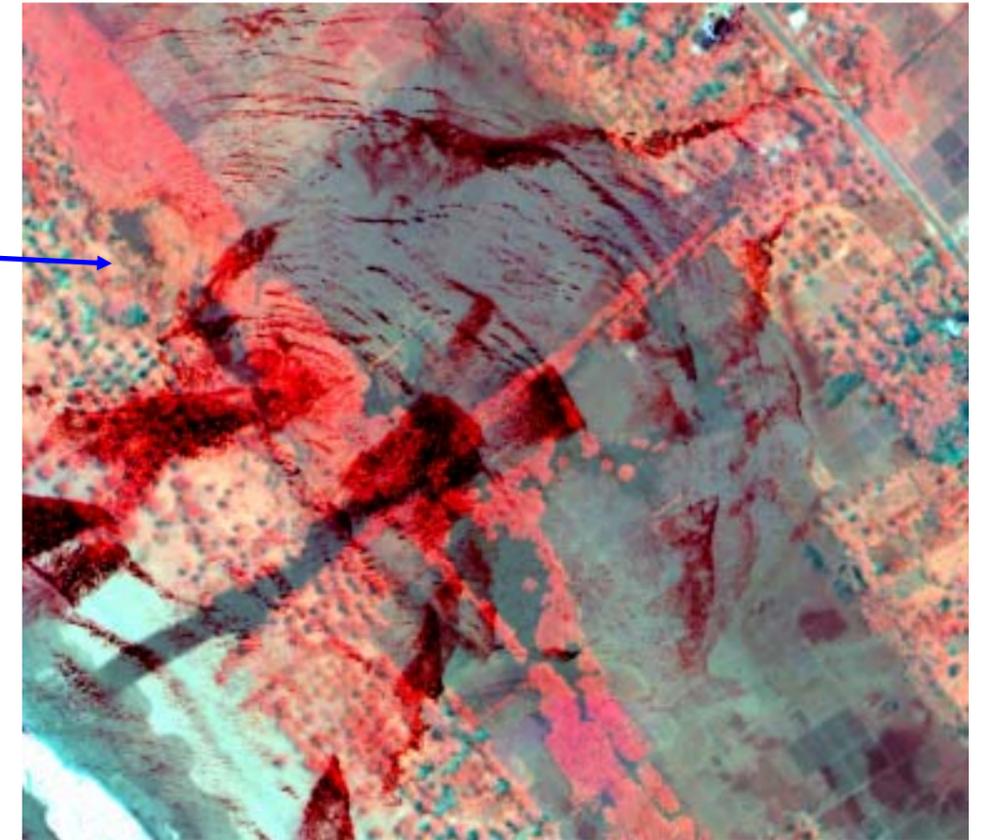
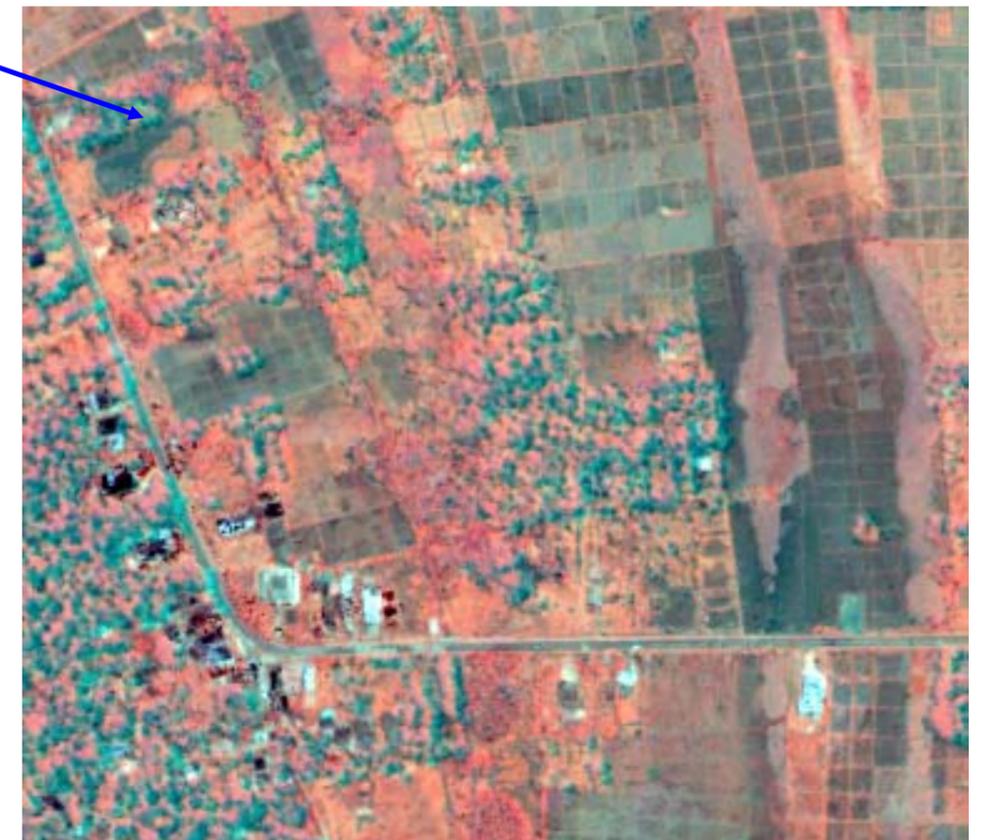
図 2-3-35 Kuala Bubon 差分画像

道路沿には建物や橋梁といった構造物があるが、周辺は農業地域である。この範囲は5km四方であるが、ほぼ全域津波による被害を受けているので、差分の結果も全体的に被災前の状況を示すような色が付いている。赤い部分が植生被害、黒い部分が構造物の被害を受けた箇所である。

右上の拡大図は、被災後において津波の水が引く際の流路になった場所である。被災前の状況を表す画像と被災後の波の画像が合成された画像になっている。赤色が特に濃い部分は波による反射が強い部分である。

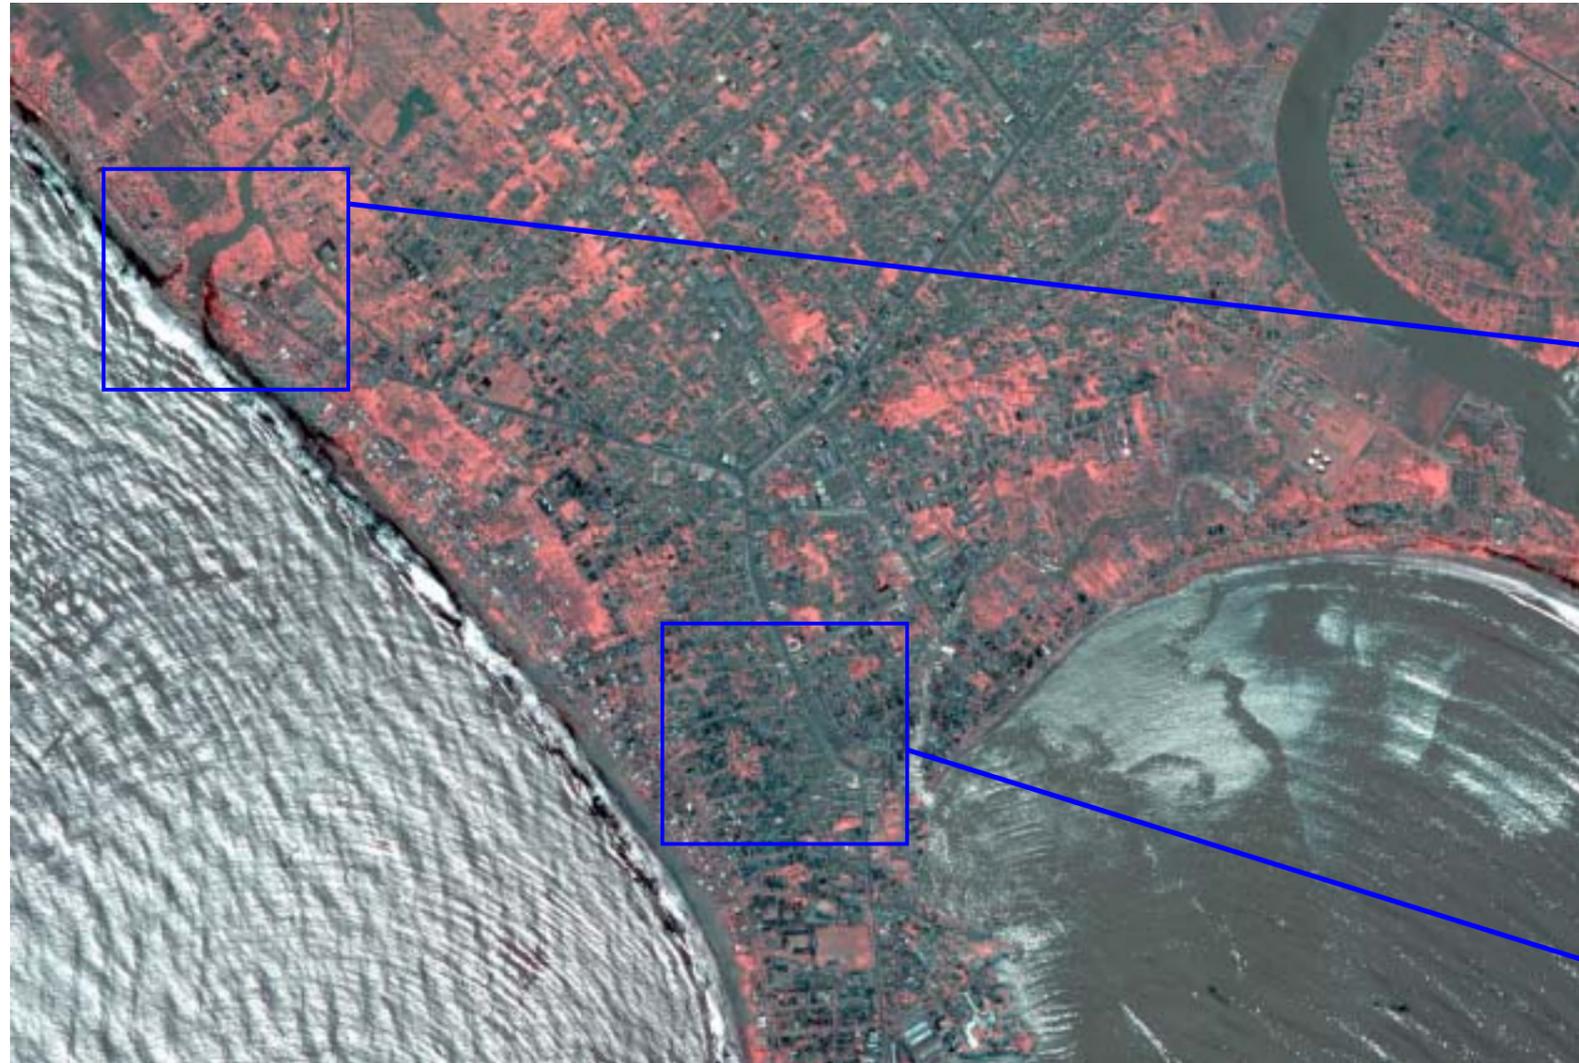
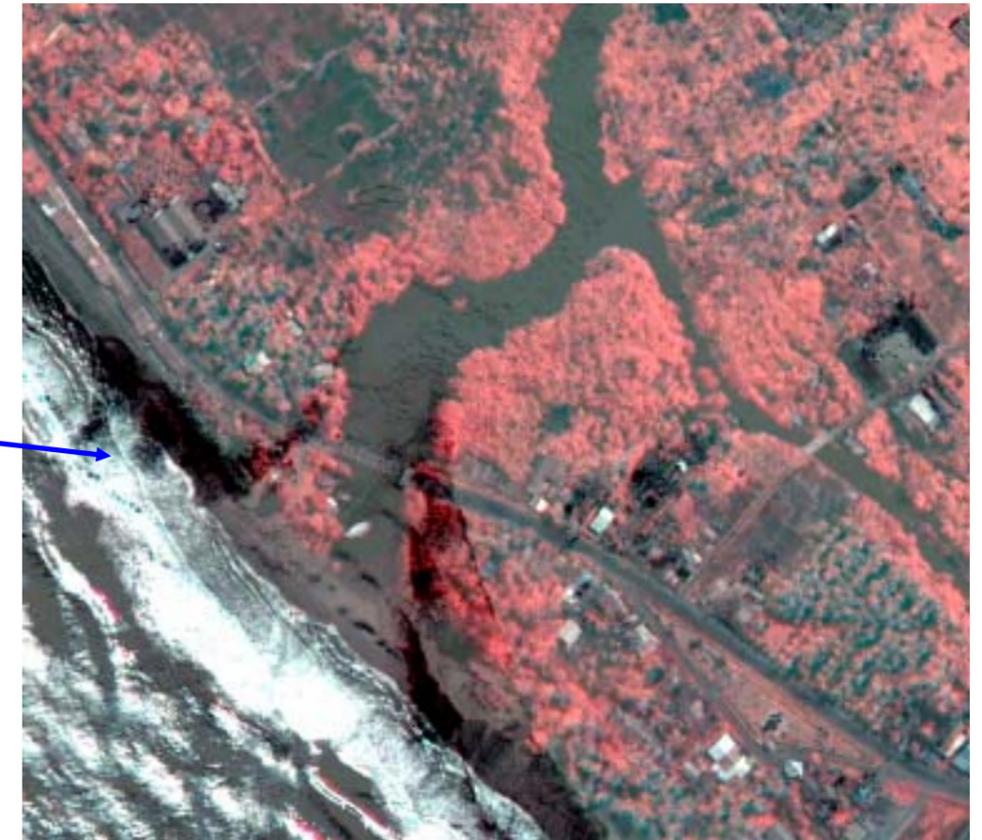
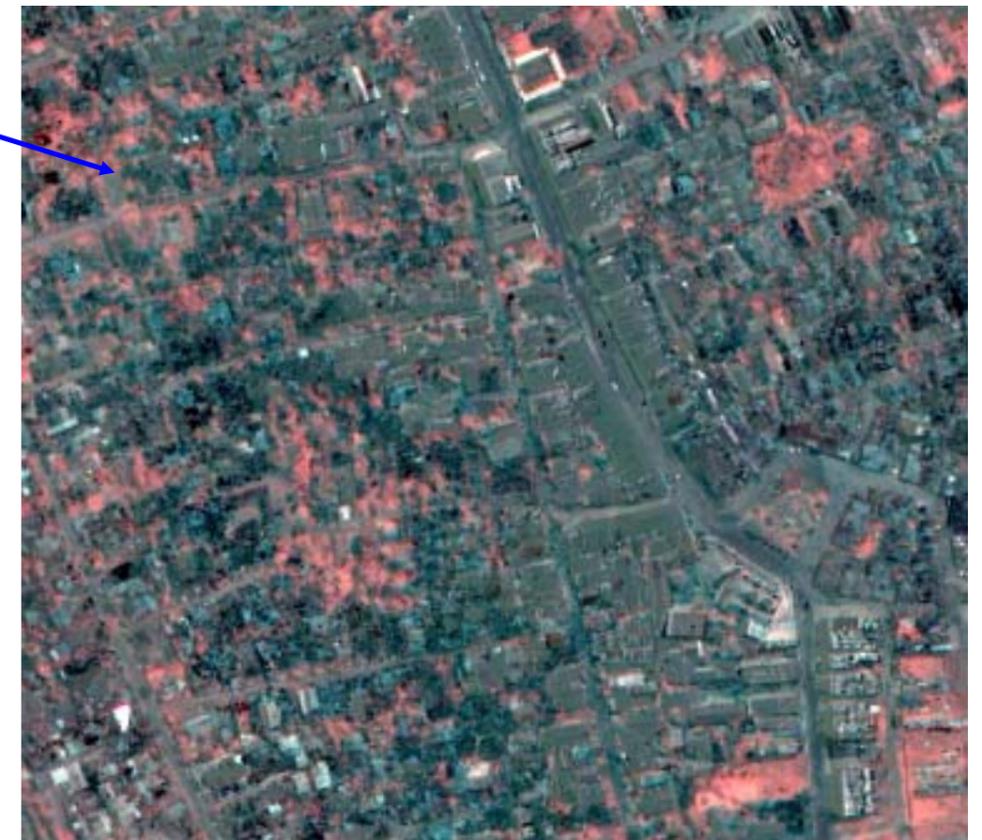
この範囲は都市部であるため、主に構造物が津波による被害を受けた。被災後に構造物が崩壊・散乱して画像上では明るく（反射が強く）なっているため、差分画像では黒く表示されている部分が構造物が崩壊した箇所となる。

右上の拡大図は、河口の形状が大きく変わってしまっていることが読み取れる。また、川に架かっている橋も二重に見えるため、被災前後で位置が変化した（流された）ことが確認できる。
