国総研資料 第362号

新潟県中越地震・スマトラ沖地震津波施設被害の

衛星画像による把握

Detection of Facility Damages by the Mid Niigata Prefecture Earthquake in 2004 &
Sumatra-Andaman Islands Earthquake Tsunami in 2004 by Using Artificial Satellite

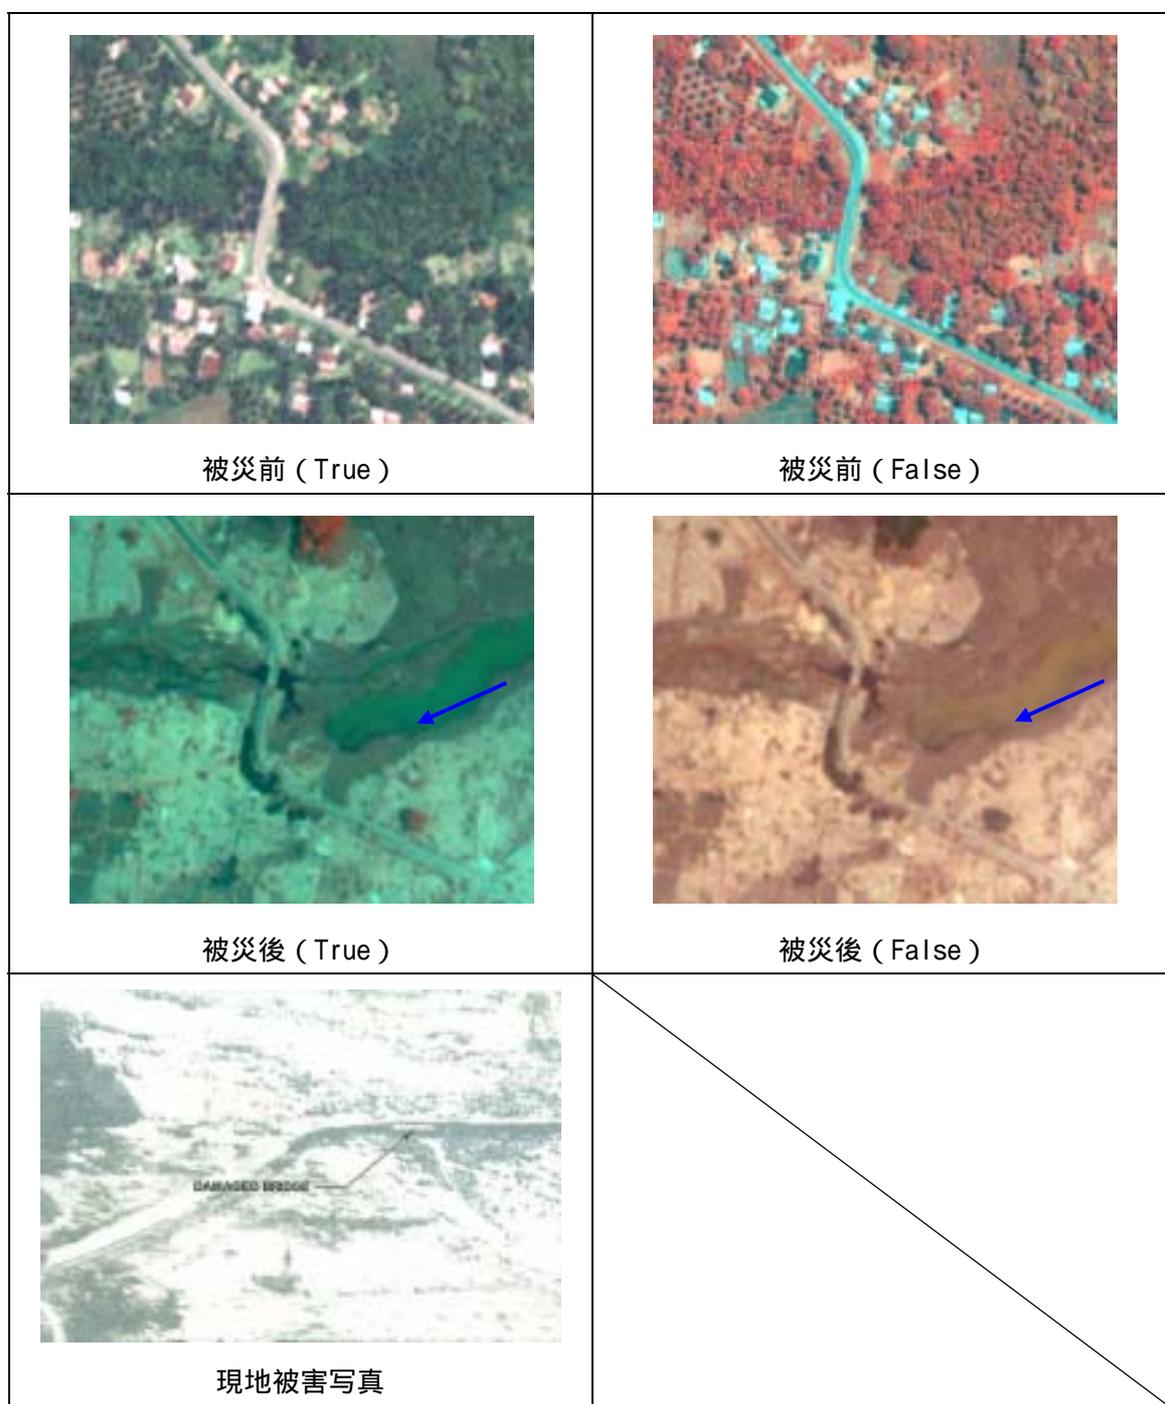
図 2-3-37 橋の被害状況（事例1：持ち堪えた例） 矢印は現地被害写真の撮影方向
被災後の画像は浸水しているため、True・False共に色のイメージが被災前と変わっている。

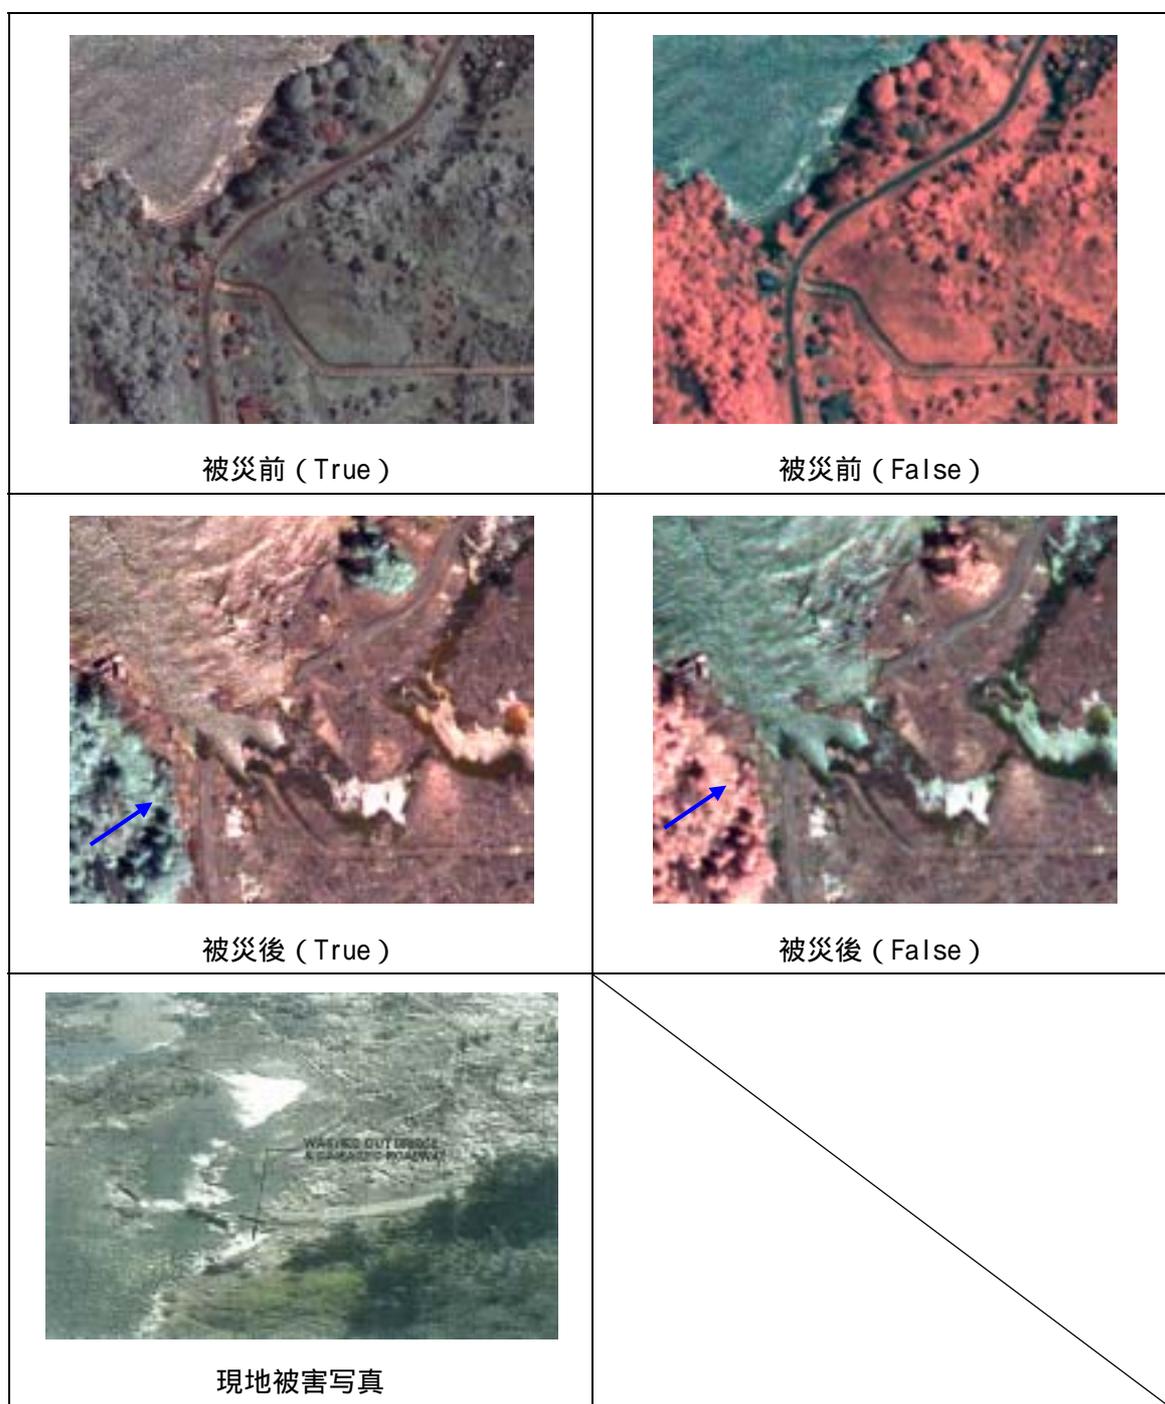
図 2-3-38 橋の被害状況 (事例 2 : 流された例) 矢印は現地被害写真の撮影方向
被災後の画像は浸水しているため、True・False共に色のイメージが被災前と変わっている。

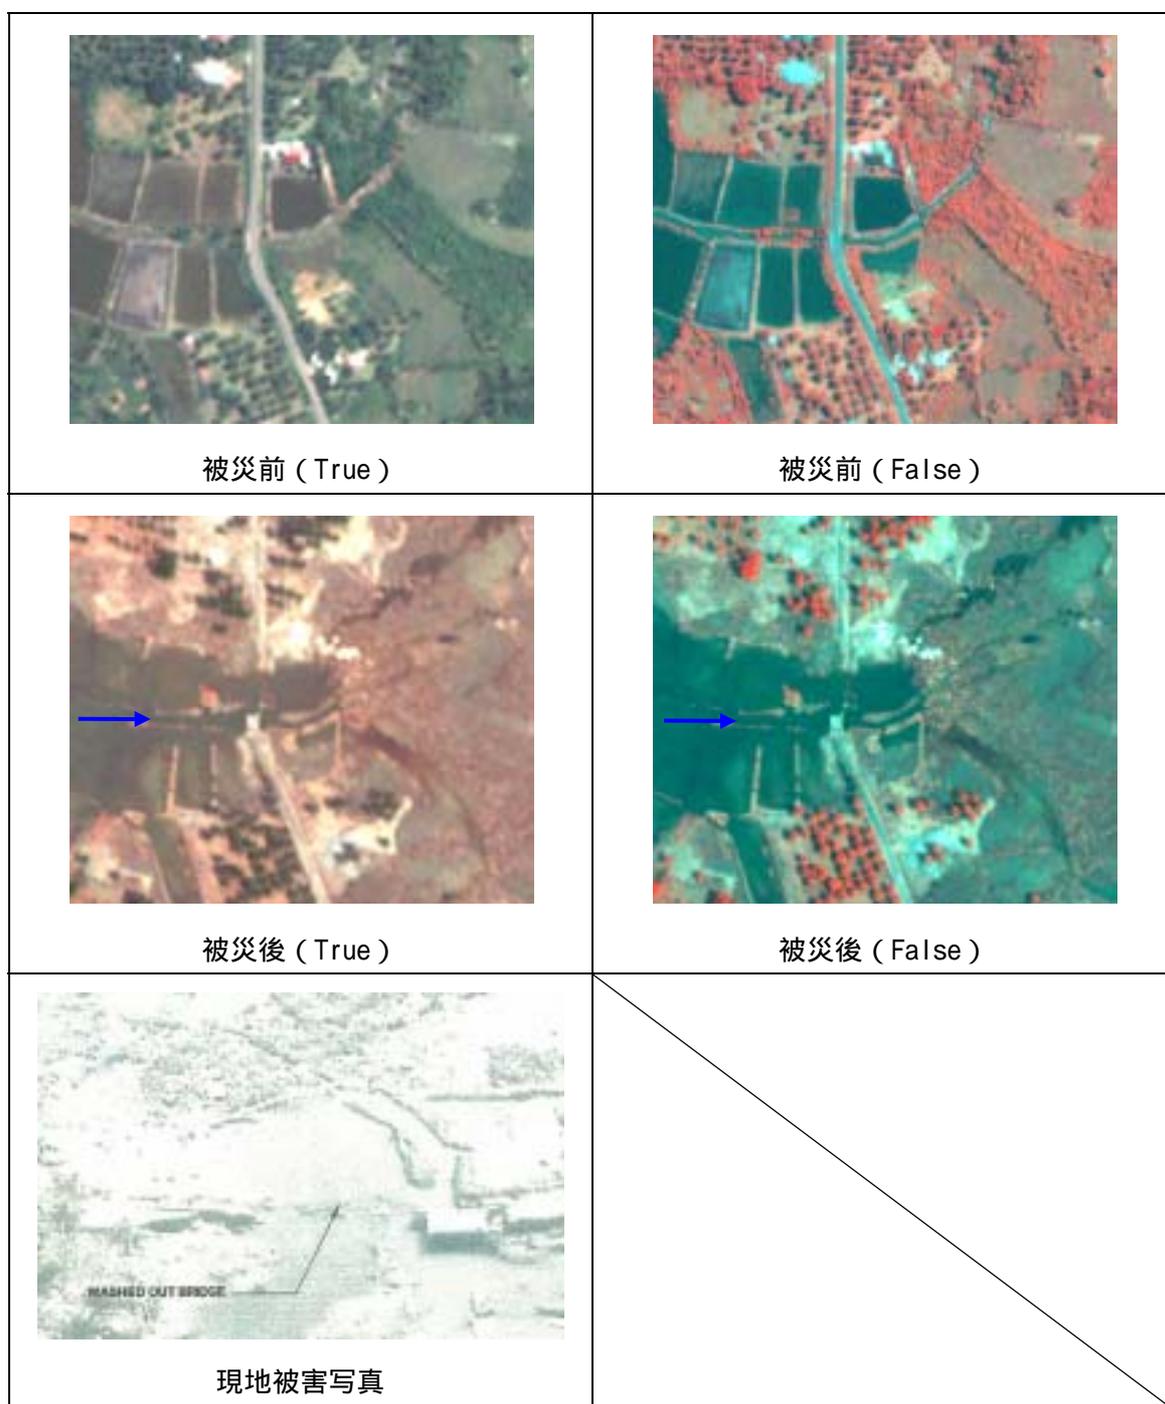
図 2-3-39 橋の被害状況 (事例 3 : 流された例) 矢印は現地被害写真の撮影方向
被災後の画像は浸水しているため、True・False共に色のイメージが被災前と変わっている。
