## 1 . 新潟中越地震被災施設の人工衛星画像からの抽出

### 1 . 1 被害状況

#### ( 1 ) 被害の概要

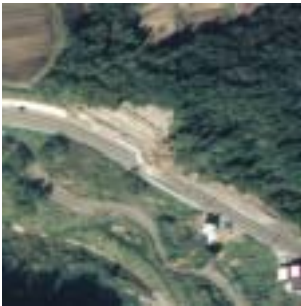
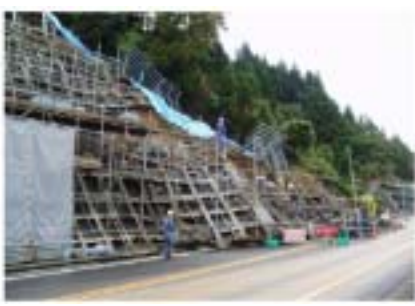
| 被災箇所 | | 被害 | 空中写真(10/24) | 現地写真 | 被害状況 |
|---|---|---|---|---|---|
| 道路 | 路線 | 切土のり面の変状 | | | のり枠外側の斜面がのり枠の一部を巻き込んで崩壊。崩土が道路片側にせり出し道路を塞いだ。 |

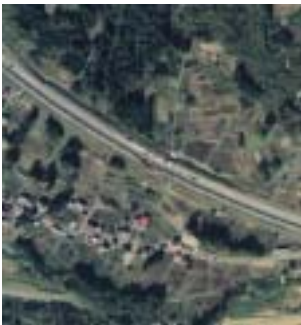
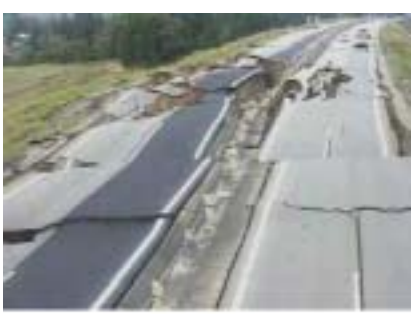
高速道路は関越自動車道、北陸自動車道とも地震直後から全面通行止めとなった。関越自動車道における被害は小出IC～堀之内IC間の路面にひび割れ及び段差、堀之内IC～越後川口IC間の盛土のり面崩落、小千谷IC～長岡IC間の本線橋梁部や横断ボックス部付近における多数の段差の発生が特徴的であった。比較的大きな被害は堀之内IC～越後川口IC間の214KP～216KP付近で発生した被害で4カ所で大規

模な路肩盛土の崩壊が起きた。この区間では沢などをいくつも盛土した部分が連続しており、214.5KP付近では両車線（4車線）にも及ぶ大規模なものとなった。215.1KPや215.9KP地点でも大きな崩壊が発生している。

| 被災箇所 | | 被害 | 空中写真(10/24) | 現地写真 | 被害状況 |
|---|---|---|---|---|---|
| | | 盛土の崩壊 | | | 上り車線の法肩付近まで及ぶ大きな崩壊が発生した。 |

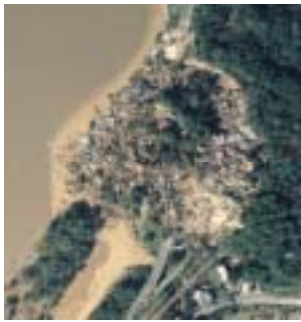
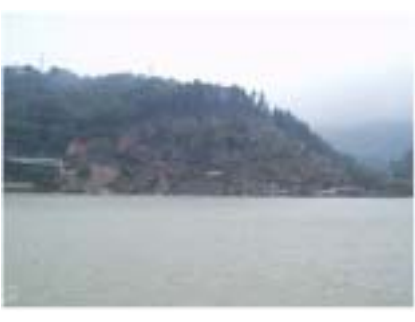
| 被災箇所 | | 被害 | 空中写真(10/24) | 現地写真 | 被害状況 |
|---|---|---|---|---|---|
| | | 土砂による閉塞(土石流・崩土) | | | 県道589号沿いでの大規模な地すべり崩壊。道路は土砂により押し流された。斜面崩壊部の下方には巨大な岩塊(鮮新世の軟質な堆積岩)が多く堆積し、信濃川に流れ込む朝日川を堰き止める。このため上流側では周辺の田畑が冠水した。 |

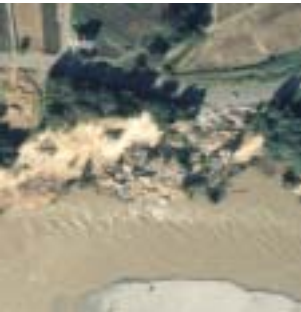
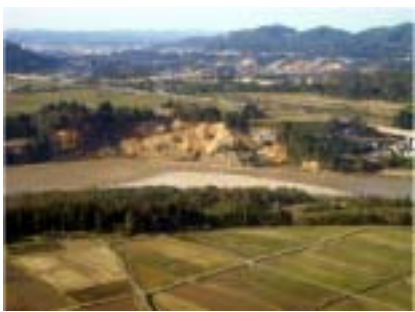
| 被災箇所 | | 被害 | 空中写真(10/24) | 現地写真 | 被害状況 |
|---|---|---|---|---|---|
| 河川 | 河川・池等施設・構造物 | 河岸斜面の崩壊 | | | 信濃川沿いの段丘崖が、激しい地震動により崩壊した。震源域付近には時代の異なる段丘が多く分布しており、信濃川や魚野川に沿った急崖部での崩壊が多発している。 |

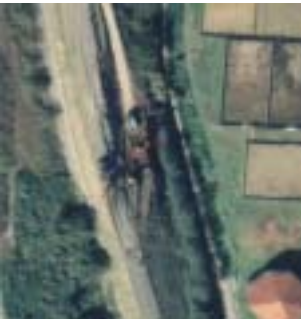
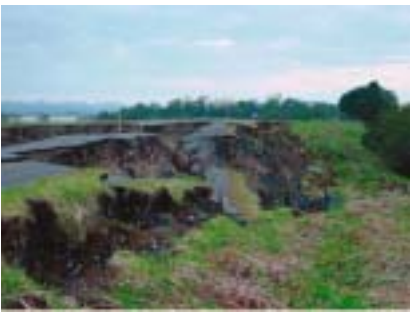
河川施設等への被害は429箇所（河川堤防・護岸亀裂等が280箇所、河川埋塞が147箇所、海岸護岸が2箇所）であった。被害の形態としては亀裂が圧倒的に多く、これは堤防の縦断方向に亀裂が入ったもので、アスファルトで舗装された面も大きく地割れしており、多数の亀裂被害箇所がみられた。のり面の崩壊箇所もいくつかあり、このうち最大の被害は、長岡市三俵野町の堤防箇所（信濃川右岸29.25km付近）で発生し、長さ150m、天端幅7mのうち4mが崩壊する裏法面滑りの被害が起きた。

| 被災箇所 | | 被害 | 空中写真(10/24) | 現地写真 | 被害状況 |
|---|---|---|---|---|---|
| | | 堤防法面および護岸構造物の変状 | | | 妙見堰付近の信濃川堤防では長さ150m、天端幅7m のうち4m が崩壊し裏法面が滑った。 |
