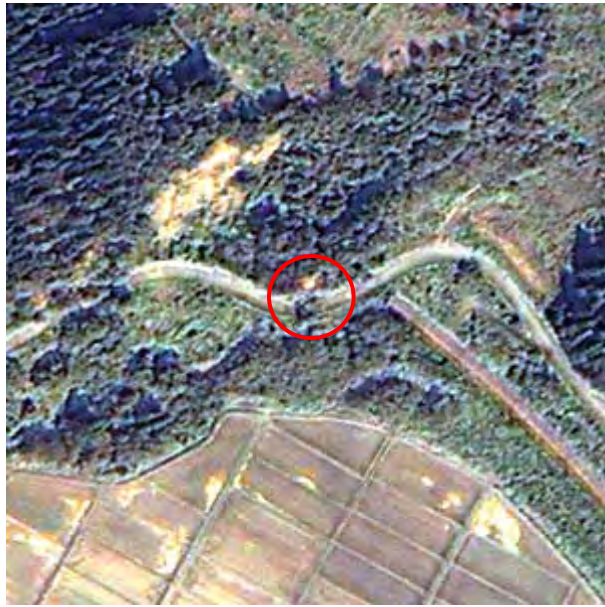
No.009	川口町 牛ヶ島	被害形態：路面覆土	被害規模：小
<p>【被災後 IKONOS パンシャープン】</p>

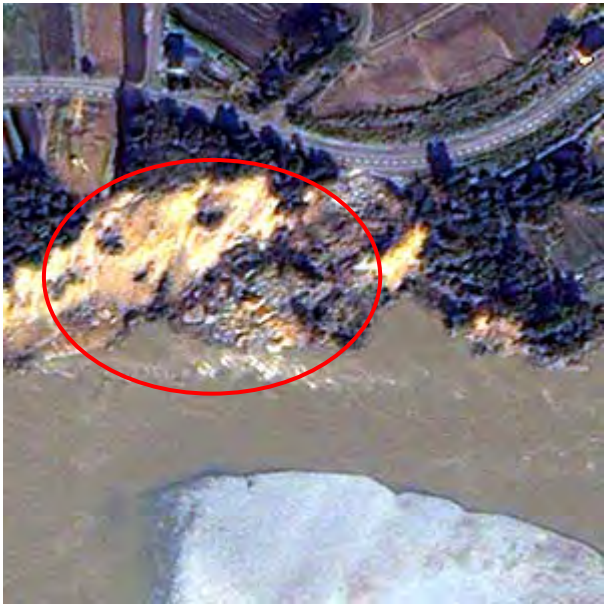
No.010	川口町 卯ノ木	被害形態：河岸斜面崩壊	被害規模：大
<p>【被災後 IKONOS パンシャープン】</p>

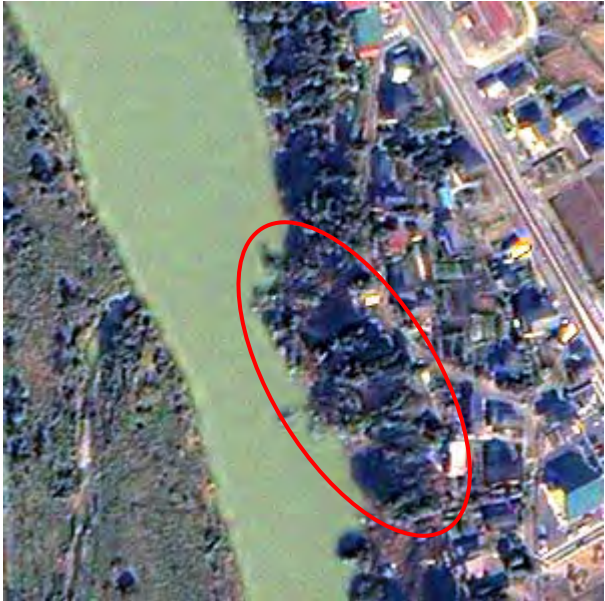
No.011	川口町 中山	被害形態：河岸斜面崩壊	被害規模：中
<p>【被災後 IKONOS パンシャープン】</p>

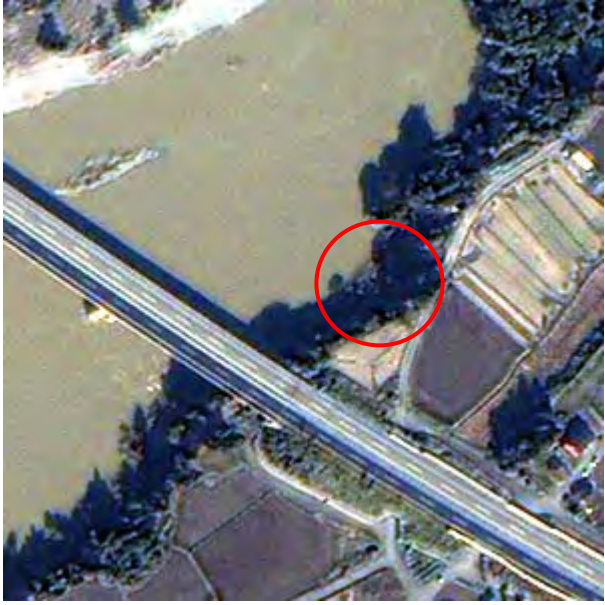
No.012	川口町 西川口	被害形態：河岸斜面崩壊	被害規模：小
<p>【被災後 IKONOS パンシャープン】</p>
