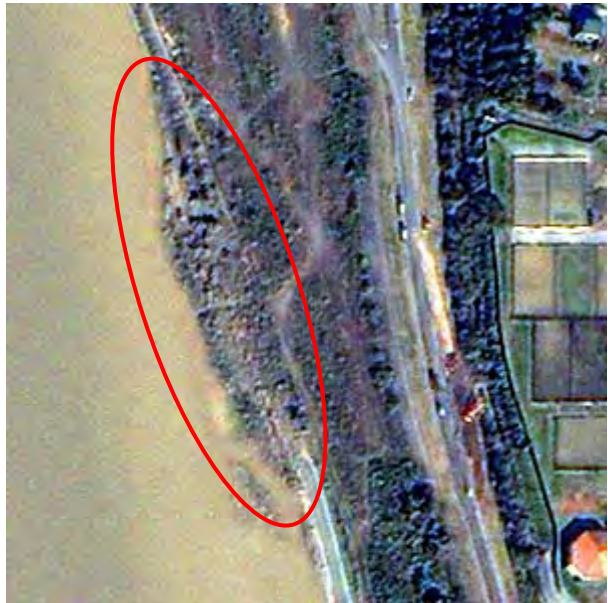
No.013	長岡市 三俣野町	被害形態：堤防護岸変状	被害規模：大
<p>【被災後 IKONOS パンシャープン】</p>

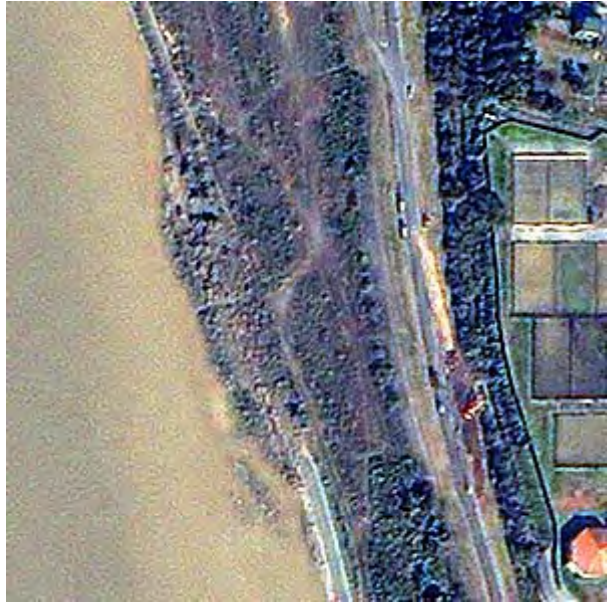
<p>堤防が大きく崩れている</p>	<p>川の中に青色の部分が崩れ出ているように見えるため、川側に対しての被害範囲は判読できる。陸側は不明瞭である</p>	<p>堤防の線状が変形して被害を受けていることが判読できる</p>	
<p>【エッジ強調】 評価： ()</p>

<p>堤防が崩れている部分のエッジが強調されて、判読しやすくなっている</p>	<p>色情報からは判読できないが、教師なし分類同様に川側への被害範囲は判読できる</p>	<p>堤防の線状が変形して被害を受けていることが判読できる</p>

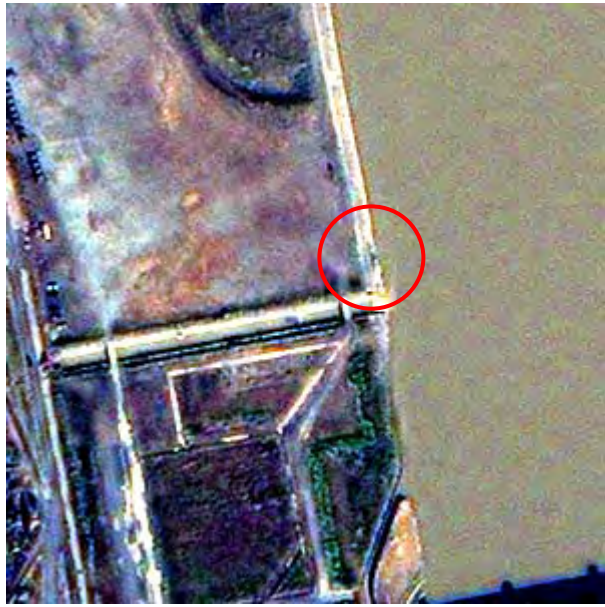
No.014	信濃川 妙見堰付近	被害形態：堤防護岸変状	被害規模：中
<p>【被災後 IKONOS パンシャープン】</p>

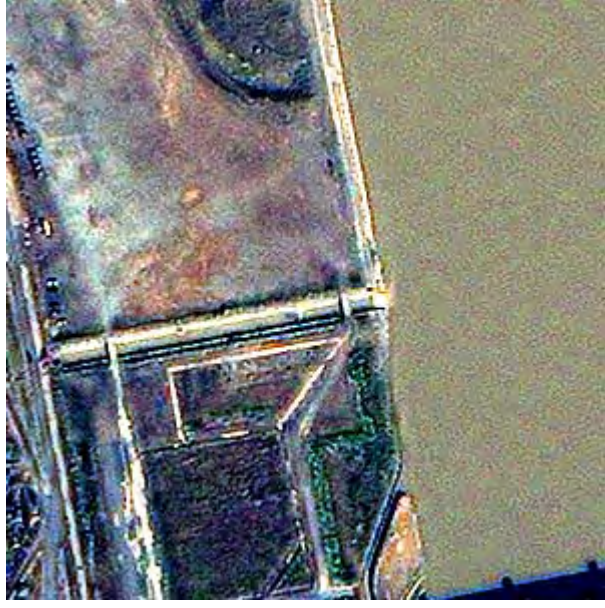
<p>堤防護岸が変状している</p>	<p>被害箇所が分類できていないため、教師なし分類から判読できない</p>	<p>線状の堤防が変形しているように見えるが、エッジが細いため不明瞭である</p>	
<p>【エッジ強調】 評価：（ ）</p>

<p>エッジは強調されているが、原画像と判読のレベルは変わらない</p>	<p>堤防のラインがぼやけているため NDVI からは判読できない（植生指標であるため、構造物の被害判読には向かない）</p>	<p>輪郭が太いため、テクスチャから被害箇所は抽出できなかった</p>

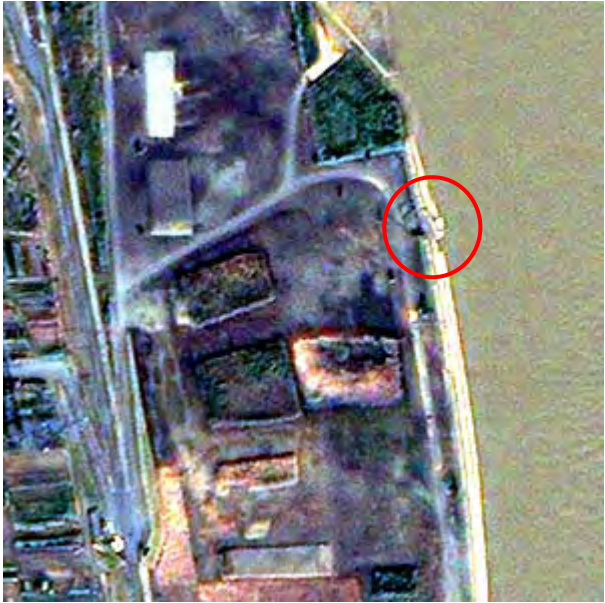
No.015	信濃川 妙見堰付近	被害形態：堤防護岸変状	被害規模：小
<p>【被災後 IKONOS パンシャープン】</p>

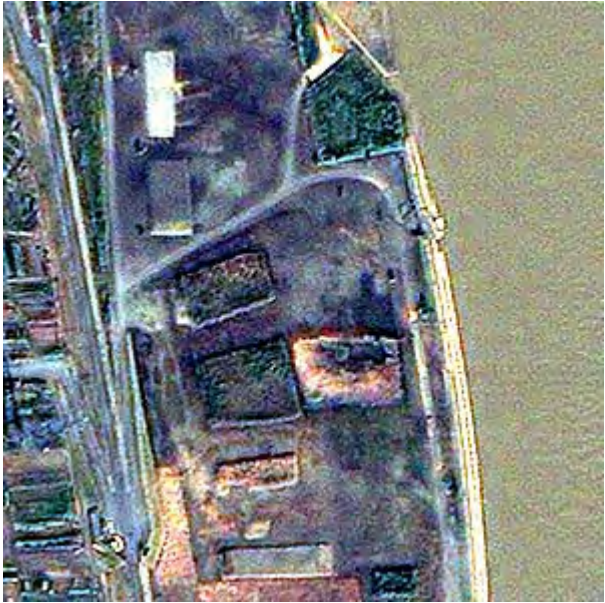
<p>堤防護岸が変状している</p>	<p>被害箇所の分類はできていないが、護岸のラインに注視すると、護岸が崩れていることが判読できる</p>	<p>エッジは細いが、護岸が変状していることが判読できる</p>	
<p>【エッジ強調】 評価： ()</p>

<p>輪郭が強調され、護岸の変状が判読しやすくなった</p>	<p>堤防のラインがぼやけているため、NDVI からは判読できない</p>	<p>輪郭が太いため、テクスチャから被害箇所は抽出できなかった</p>
