4. 3 沿道植物現地調査

4. 3. 1 調査概要

平成 16 年度の全国土壌調査実施地点 42 地点について、平成 18 年度は沿道の植物、特に街路樹を対象とし、生育状況を把握し、凍結防止剤との関連を検討する基礎資料とするものである。

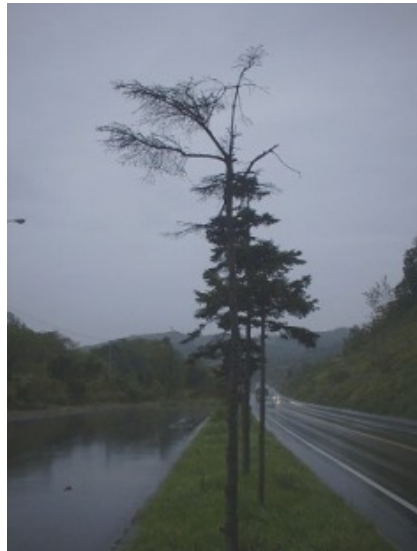
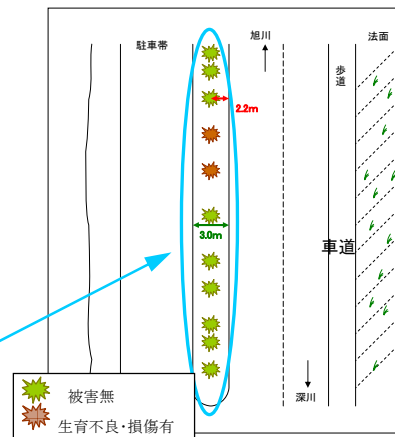
代表樹木(街路樹)：アカエゾマツ(常緑針葉樹)

< 生育不良有り >

- 11本中2本が生育不良発生樹木
(生育不良発生部位の高さ：1.6～5.4m)
- そのうち1本が立枯れ(管理地内：樹高2.9m)
- 生育不良内容：先枯れ、立枯れ、道路側枝無し
- 生育不良要因：植栽方法等の可能性も考えられる。

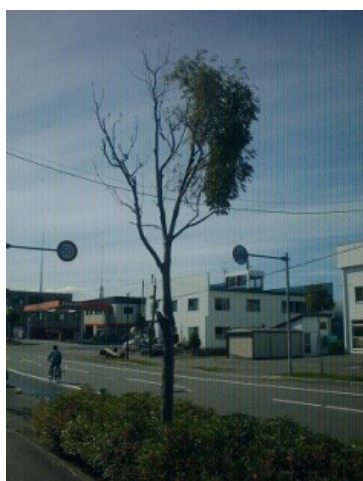
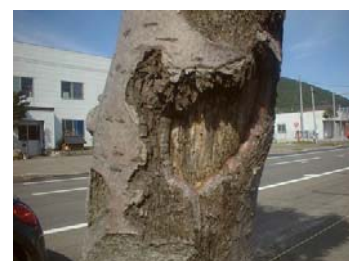
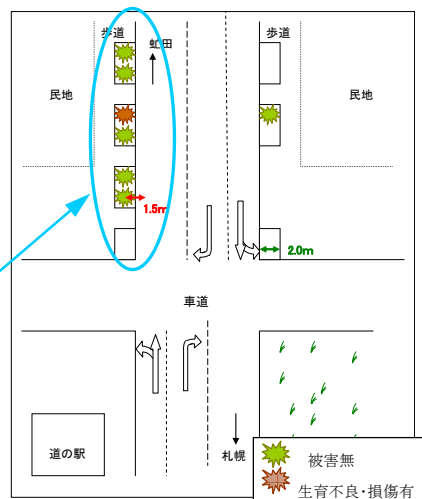
代表樹木(街路樹)：ナナカマド(落葉広葉樹)

< 生育不良損傷有り >

- 6本中1本が生育不良発生樹木
(生育不良発生部位の高さ：4.0～6.0m)
- 6本中2本が損傷有り樹木
- 生育不良内容：先枯れ、部分枯れ等
- 生育不良内容：損傷等の影響による生育不良と考えられる。
- 損傷内容：幹折れ、傷有り。
- 損傷要因：歩道の除雪作業に伴う機材の接触や堆雪圧により損傷を受けた可能性も考えられる。

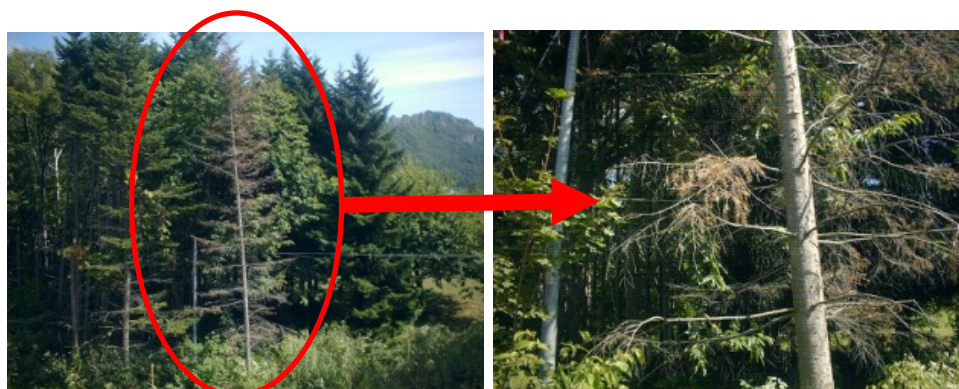
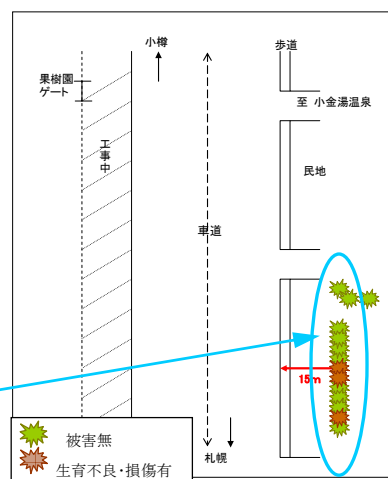
代表樹木：トドマツ（常緑針葉樹）

<生育不良有り>

- 13本中3本が生育不良発生樹木
(生育不良発生部位の高さ：1.6～7.0m)
- 生育不良内容：部分枯れ（道路に隣接した樹木）
- 生育不良要因：拡幅工事の影響の可能性がある。また、法尻にあるトドマツの上部に凍結防止剤である塩化カルシウムが直接あたった可能性もあるが不明である。

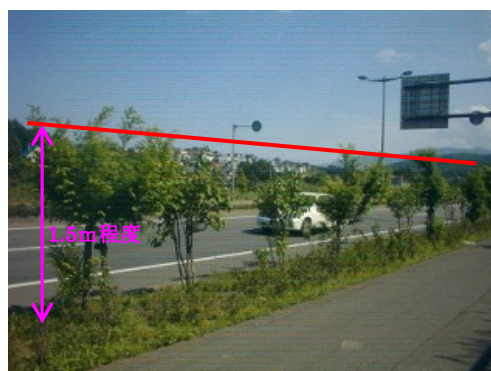
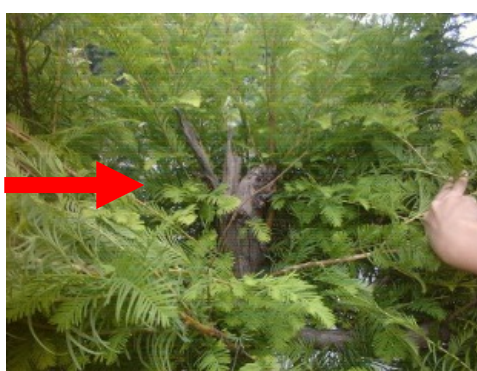
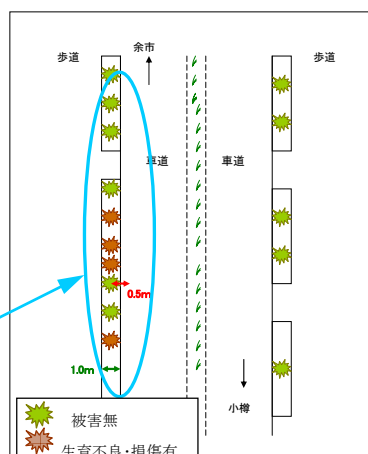
代表樹木(街路樹)：メタセコイヤ(落葉針葉樹)

< 損傷有り >

- 11 本中 4 本が損傷有り樹木
- 損傷内容：幹折れ
- 損傷要因：除雪作業に伴う機材の接触や積雪により損傷を受けた可能性が考えられる。
- 幹折れはあるが、新しい枝が再生している。
- 折れた部分についても再生した可能性が考えられる。

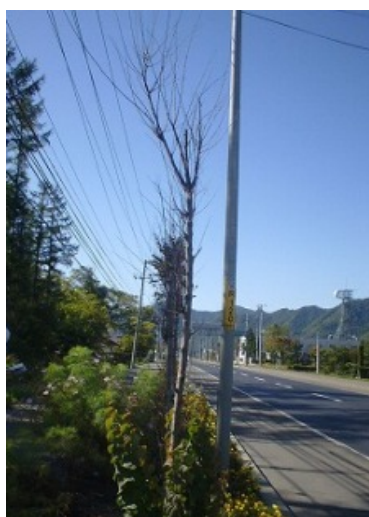
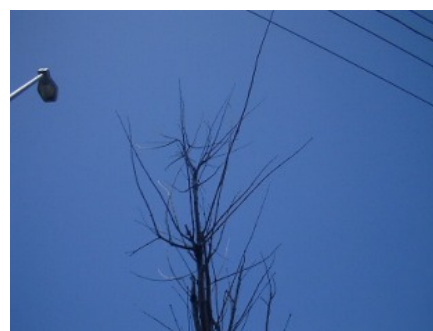
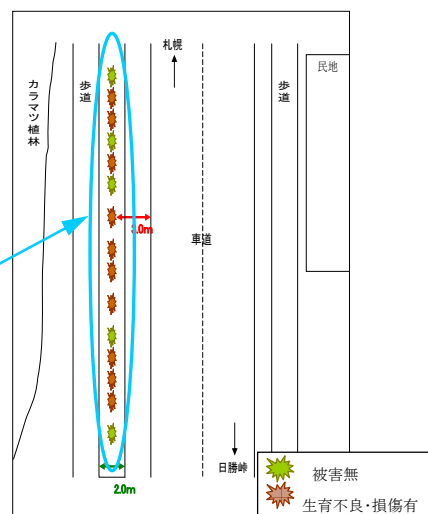
代表樹木(街路樹)：カツラ(落葉広葉樹)

<生育不良損傷有り>

- 15本中10本が生育不良発生樹木
(生育不良発生部位の高さ：3.0～4.3m)
- 15本中4本が立枯れ(管理地内：樹高3.5～3.8m)
- 15本中4本が損傷有り樹木
- 生育不良内容：先枯れ、立枯れ
- 生育不良要因：根付きが悪い可能性も考えられるが、様々な影響が考えられる。
- 損傷内容：幹の傷
- 損傷要因：除雪作業による影響と考えられる。

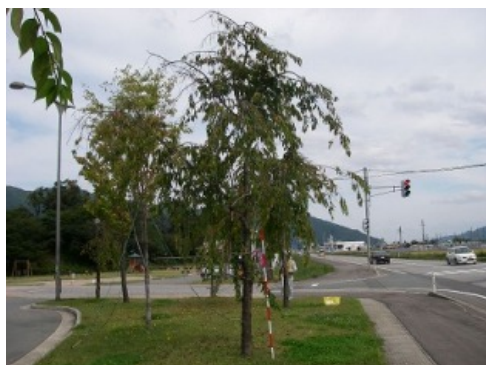
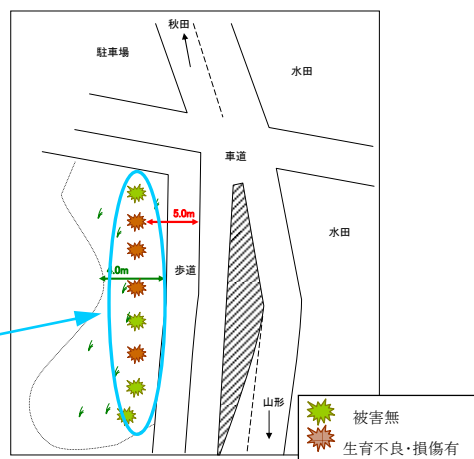
代表樹木(街路樹)：シダレザクラ(落葉広葉樹)

<生育不良損傷有り>

- ・ 8本中4本が生育不良発生樹木
(生育不良発生部位の高さ：2.0～4.5m)
- ・ 8本中3本が損傷有り樹木
- ・ 生育不良内容：先枯れ
- ・ 生育不良要因：植栽方法等の影響も考えられるが、生育不良の程度は軽微である。
- ・ 損傷内容：幹折れ、枝折れ
- ・ 損傷要因：除雪作業に伴う機材の接触や積雪により損傷を受けた可能性も考えられる。

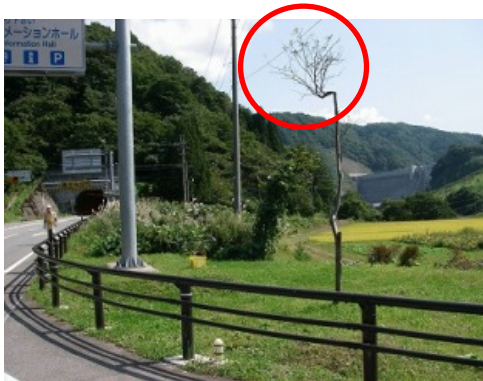
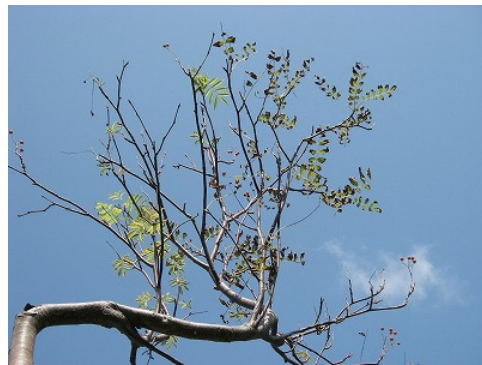
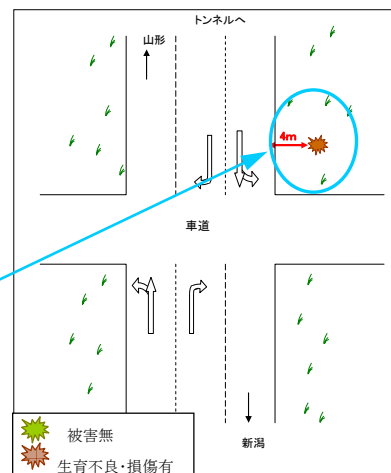
代表樹木(街路樹)：ナナカマド(落葉広葉樹)

<生育不良有り>

- ・ナナカマド1本のみ

(生育不良発生部位の高さ：5.0～6.0m)

- ・生育不良内容：枯れ、不自然な幹の伸び
- ・生育不良要因：除雪作業により、幹が曲がった部分まで雪が詰まるため、積雪の影響と考えられる。

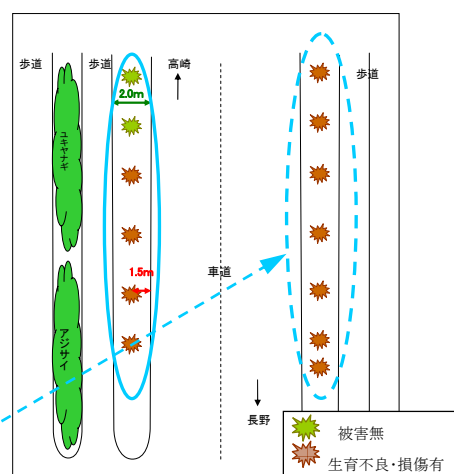
代表樹木(街路樹)：イチイ(常緑針葉樹)

<生育不良有り>

- 6本中4本が生育不良発生樹木（高崎方面）
（生育不良発生部位の高さ：0.5～2.2m）
- 7本中7本が生育不良発生樹木（長野方面）
（生育不良発生部位の高さ：0.5～2.0m）
- 計13本中6本が立枯れ（管理地内：樹高2.0m程度）
- 生育不良内容：部分枯れ（道路側）、立枯れ
- 生育不良要因：凍結防止剤の影響も考えられるが、樹種の選定、植え方にも問題があると考えられる。

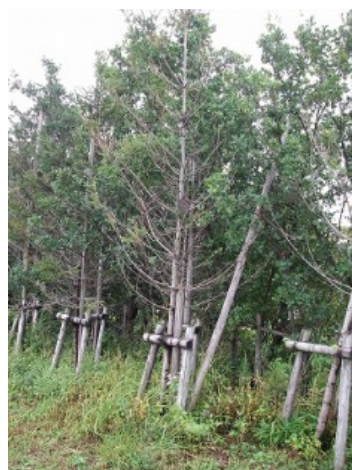
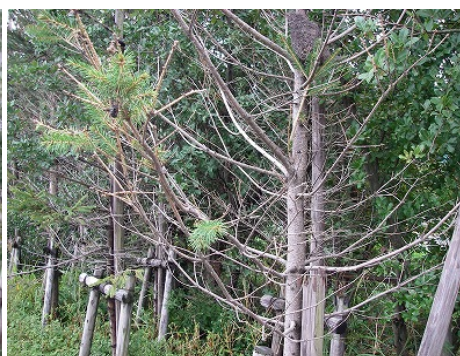
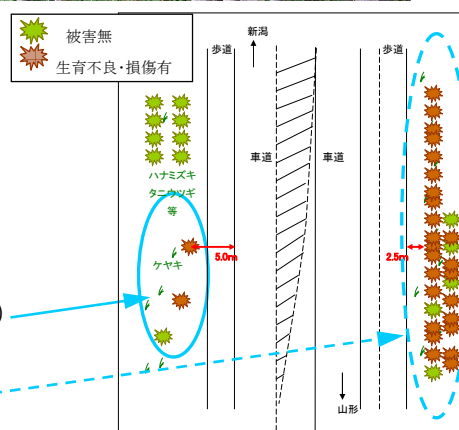
代表樹木(街路樹)：ドイツトウヒ(常緑針葉樹)

<生育不良有り>

- 3本中2本(ケヤキ)が生育不良発生樹木(新潟方面)
(生育不良発生部位の高さ：3.2～3.5m)
- 30本中25本が生育不良発生樹木(山形方面)
(生育不良発生部位の高さ：0.5～2.5m)
- 30本中3本が損傷有り樹木(山形方面)
- 生育不良内容：部分枯れ(道路側)
- 生育不良要因：凍結防止剤の影響も考えられるが、樹種の選定や植え方の影響とも考えられる。
- 損傷内容：幹の切断
- 損傷要因：除雪作業による影響と考えられる。

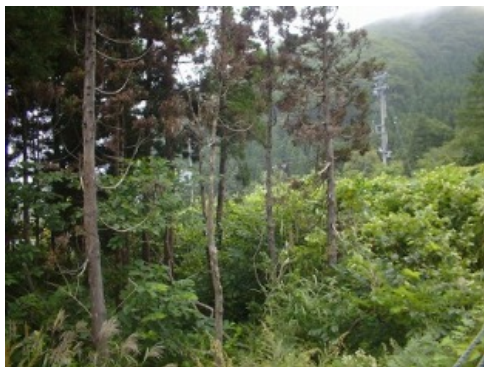
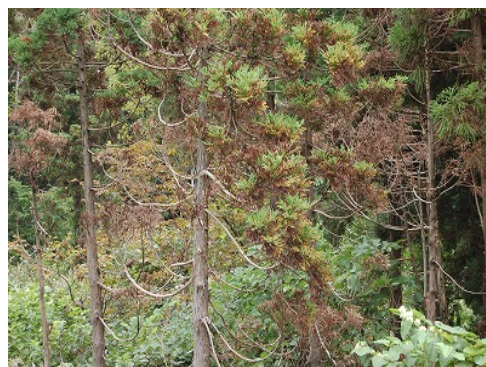
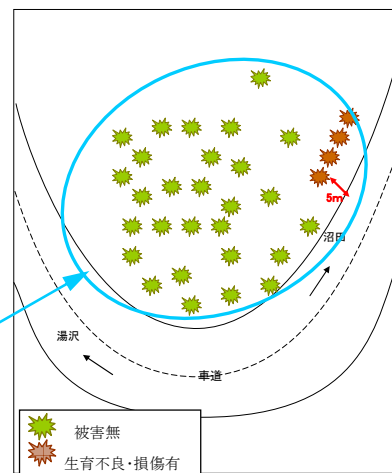
代表樹木：スギ(常緑針葉樹)

<生育不良有り>

- 30 数本中 4 本が生育不良発生樹木
(生育不良発生部位の高さ：1.5～7.0m)
- 生育不良内容：先枯れ、部分枯れ
(カーブ終了後の道路側で生育不良が見られる)
- 生育不良要因：ロータリー除雪による投雪や風圧、凍結防止剤の飛散が直接あたるためと考えられる。

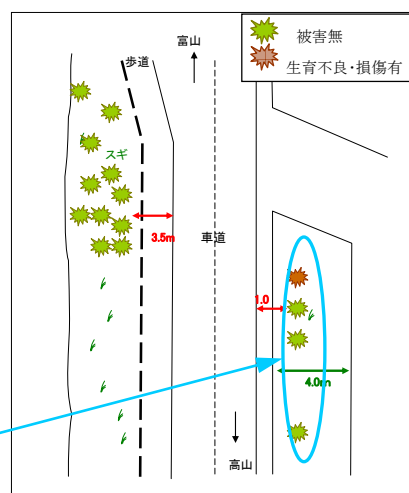
代表樹木(街路樹)：ハナミズキ(落葉広葉樹)

<生育不良有り>

- 4本中1本が生育不良発生樹木 (生育不良発生部位の高さ：2.0～2.3m)
- 生育不良内容：先枯れ
- 生育不良要因：ガードレールの錆もひどく凍結防止剤の影響も考えられるが、生育不良発生が4本中1本のため植え方等の影響も考えられる。

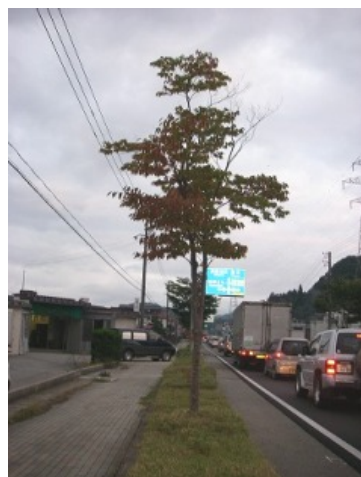
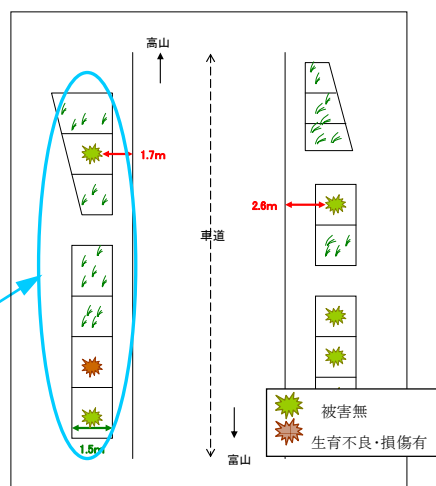
代表樹木(街路樹)：ケヤキ(落葉広葉樹)

<生育不良有り>

- 3本中1本が生育不良発生樹木
(生育不良発生部位の高さ：4.0～5.0m)
- 生育不良内容：先枯れ（道路側）、紅葉が他の同種の樹木より早い
- 生育不良要因：生育不良部位が4m以上であることから、植え方に要因が高いと考えられる。
