# 樹木の根上り対策に関する調査

## Research on countermeasures for infrastructure damage by tree roots

# 台風による倒木被害対策に関する調査

## Research on countermeasures for damages by tree failure in typhoons

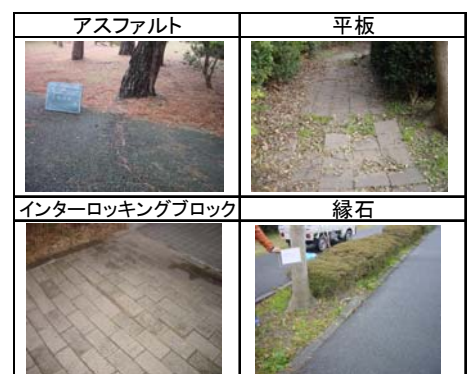
写真1 構造物被害の状況

被害は、園路端（縁石）から1m以内に植栽された樹木で多く見られた。被害状況は、軽度なひび割れから、舗装材（インターロッキング、平板）や縁石の持ち上げ、舗装材の破壊など、様々な状況であった（写真1）。特に、舗装材の持ち上げが多く見られた。

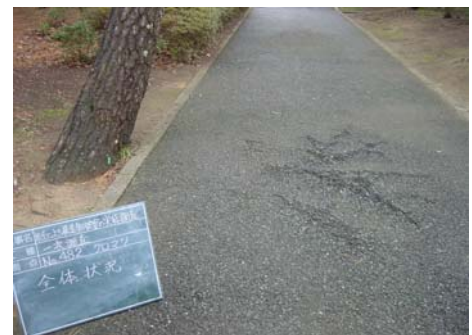
写真2 クロマツによる被害

既存木のクロマツは、既に根が張っている状態の上に舗装された状況がみられたことから、構造物への被害は最も

頻度が高かった（写真2）。それ以外の樹種では、細根が少なく直根を太く伸ばす特徴のあるセンダン、デイゴ、サワグルミ等で重度の被害が多い傾向があった。サクラ、クスノキ、キョウチクトウ、シンジュでは、構造物の被害は見られるものの、多くの場合、根が構造物の下に入るのではなく、構造物に沿って伸長している傾向が多く見られた。樹木形状は小さい樹木よりも樹高が高い樹木や枝張りが広い樹木に被害が多く見られた。サンプル数が少ないため、樹種毎にみた規格別の被害状況は解析できなかった。

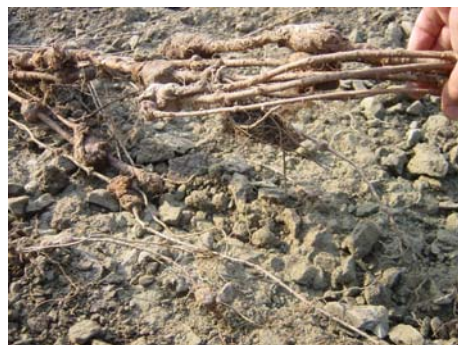
サイクリングロード脇の緑地帯に植栽されている。ほとんどの根は縁石の基礎に突き当たると左右どちらかの方向に屈折するが、稀に縁石の下の方砂層に根を伸長させ、さらにサイクリングロードのアスファルトの下層に伸長したものが、アスファルトに亀裂を生じさせたものである。アスファルト下層に伸長した根（0.5～1cm程度の太さ）はある間隔をおいて、部分的に肥大し、直径3cm程度で厚さ1.5～3cm程度の円盤状ないし団子状の塊を作り、これがアスファルトを持ち上げる主要因になっていた（写真3）。

（幹外から 写真3 サクラの根系（団子状の塊）縁石までは、被害木が72cm、未被害木110cm）の影響が大きいと考えられる。ただし、110cmまで離せば被害が生じないとは断定できない。また、被害木、未被害木のいずれの根も縁石の縁を横に走っているが、縁石下のわずかな隙間に根の伸長可能な軟らかい部分があれば、そこをきっかけにして路盤中に根が侵入する確率が高いと言える。

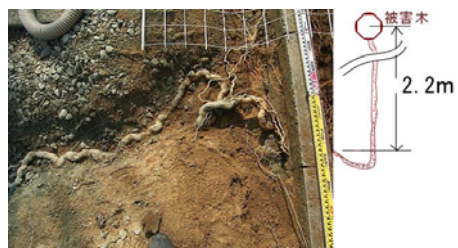
サイクリングロードと園路に挟まれた植樹帯に植栽されている。根系が縁石の下に入り込み、碎石路盤層で屈曲しながら成長し、サイクリングロードのアスファルトを持ち上げて亀裂を生じさせたものである。シンジュの根は、他の樹種の状況と異なり、縦横無尽に広がり、時にはトグロを巻くような形状が確認された（写真4）。

写真4 シンジュの根系したがって、サクラなどより、さらに路盤への侵入成長の確率が高い可能性が考えられる。

被害の主要因としては、路盤に入った根が伸長生育できる可能性が高いことにより、縁石の下を根が通過したことによるものと考えられる。しかしながら、このよう

な軟らかく屈曲しやすい特徴は、縁石までの距離が近いにもかかわらず縁石を持ち上げるまでの被害はほとんど確認されなかった。このことから、縁石下へ入ってもそこで強引に成長・肥大化して縁石を持ち上げるなどをせず、それを巧みに避けて、条件のよいところで肥大化するような器用で軟らかい根であると考えられる。そのため、縁石下に根が侵入できないようにさえしておけば問題はないと考えられる。

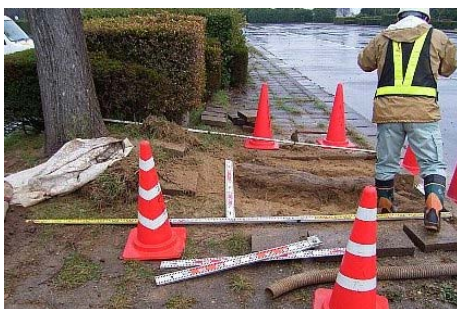
被害木と未被害木は、ともに広い駐車場の歩行者用通路中央部に植栽されているが、未被害木（幹周＝67 cm）と比較して被害木（幹周＝127 cm）は、大きく成長している。さらに、被害木は何らかの理由で太根が表面近く伸長し、肥大化し平板を押し上げて舗装破壊に至っていた（写真5）。

被害木と未被害木を分けた原因として考えられる第一は、被害木の方が成長が著しく、根もそれに

比例して肥大していることがあげられる。そのため、未被害木も将来的には被害木になりうる可能性が高い。また、センダン特有の根の特性である「ゴボウ根」（太根を主体とし、細根が極端に少ない）が、構造物へ大きな被害を及ぼした要因と考えられる。

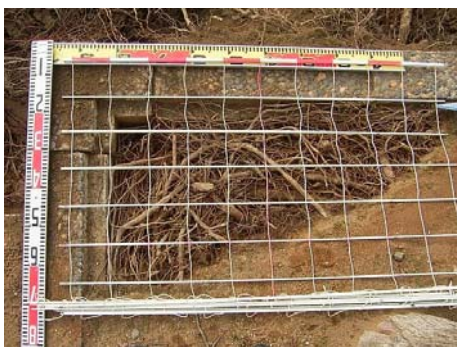
写真6 モミジバフウの根系

被害木と未被害木は、子供の広場管理棟前のオープンスペースの植栽枠（1.5×1.5m）の中心に植栽され、周辺はすべて洗い出し平板舗装である。肥大したモミジバフウの根が植枠内で過密となり、そこから溢れ出すように縁石下から舗装下へ入り、それらの一部が成長によって縁石や平板を持ち上げたものである。植栽枠と平板の高低差は無く、根で平板が浮き上がっているにもかかわらず平板の視覚的で浮き上がりが目立ちにくいいため、歩行する人がつまずき易い状態になっている。

幹周 85 cmの被害木には幅 1.5mの植枠が狭すぎ、根が過密となって溢れたことが原因と考えられる（写真6）。したがって、未被害木（幹周 58 cm）も将来的には確実に被害を生じさせることは疑いがない。また、舗装が歩道用であるため、平板を敷き均す路盤（20～40 cmのうち 10 cmの層厚）が軟らかいことが副次的に構造物被害を助長した可能性もある。

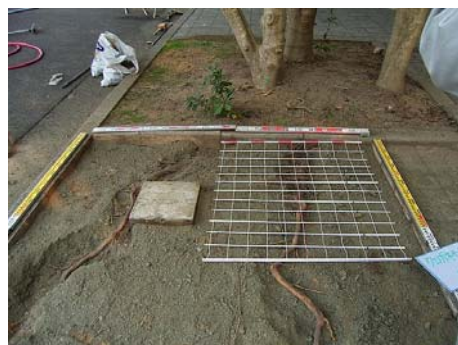
写真7 クロガネモチの根系

サイクルセンター脇の管理用駐車場の植枠に植栽されている。植枠から縁石下部を通して出た根が路盤に入り表層に浮き上がるように成長したため、縁石や平板をずらしたものである（写真7）。

植枠内の下層部（20～30 cmの碎石層）は、強い締め固めを受けているため根が表層に偏っている。逆に、舗装下の路盤は

（歩道用の舗装であるためか）表層から 30 cmまでは礫を含みながらも根の侵入がギリギリ可能な程度の軟らかさとなっていたため、路盤に侵入した根が十分に成長して舗装に被害を与えたものと考えられる。

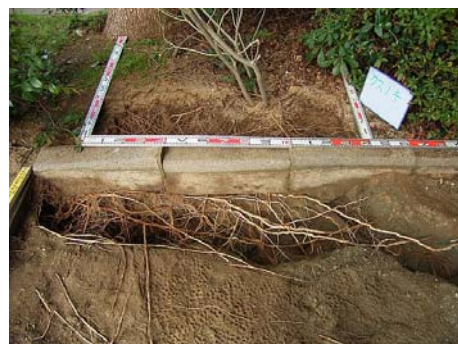
写真8 クスノキの根系

サイクリングロードと駐車場外周にある平板舗装の歩道の間に位置する植栽帯に植栽されている。平板舗装部へ続く縁石の下に根が侵入して縁石を押し上げ、路盤に入り成長して平板もずらして被害を与えている。植栽帯には非常に多くの根が発達しており、縁石の下や縁石と縁石の間を通過する根は太くはないものの、多くの本数が確認された（写真8）。

被害の主要因は、樹木の大きさ（根元周 1.95 m）に比較して植枠（幅 3m）が狭すぎることに加えて、土壌の 30 cm以下が

極めて硬いため、縁石下に根が入り、舗装下の路盤（路盤に侵入した根は十分に成長できる）に侵入したことであると考えられる。

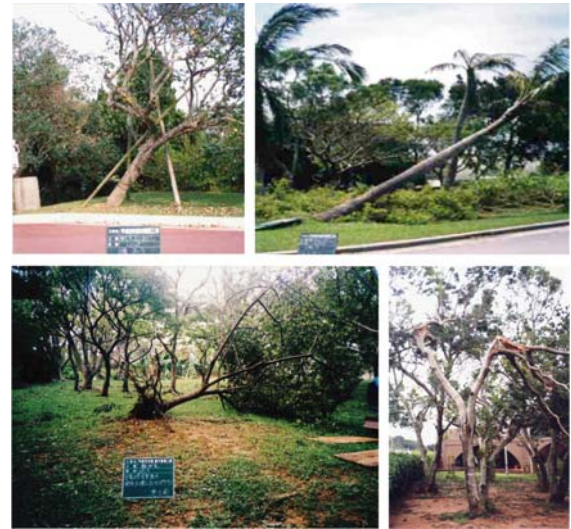
写真 1 被害例

被害を受けた樹木は 47 種 246 本であった。これらの樹木から植栽本数の少ない樹種を除いたうえで、被害本数と被害率が両方とも高い樹種を 10 種抽出し、これを被害の多い樹種とした（表 3）。この中には、浅根性と考えられているオオハマボウ、ココヤシ、コバテイシだけでなく、深根性と考えられているセンダン、ソウジジュ、ヒカンザクラ、フクギ、モクマオウも挙げられた<sup>1)</sup>。（表 3、写真 1）。

写真左上: 傾斜したオオハマボウ (H8 台風 12 号)  
 写真右上: 傾斜したココヤシ (H8 台風 12 号)  
 写真左下: 根返りしたヒカンザクラ (H15 台風 10 号)  
 写真右下: 幹折れしたソウシジュ (H11 台風 18 号)

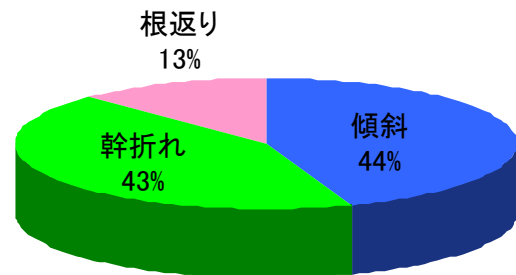
図 1 被害の形態 (n=246)

傾斜が 44%、幹折れが 43%とほぼ同じ割合で発生し、根返りは 13%であった (図 1)。

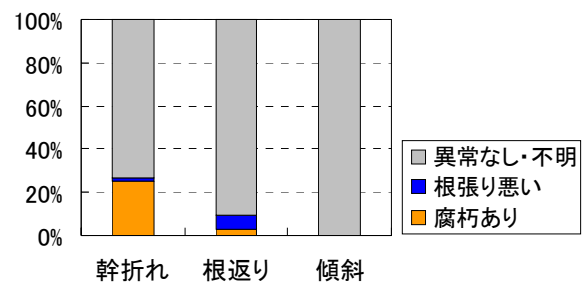
図 2 幹や根の腐朽、根張りの悪い樹木の割合 (n=246)

幹折れ被害のうち、幹や根の腐朽が確認されていた樹木が 25%、根張りの悪さが確認されていた樹木が 0.9%であった。また、根返り被害のうち、根の腐朽が確認されていた樹木が 3%、根張りの悪さが確認された樹木が 6%であった (図 2)。これ以外の樹木は異常が無いか、もしくは不明であった。

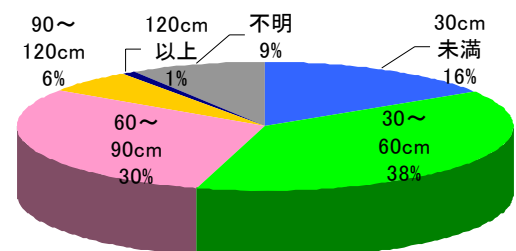
図 3 被害樹木の幹周 (n=246)

幹周 30～90cm の範囲にある樹木が 68%を占めていた。一方、幹周 90cm 以上の樹木では被害が少なかった (図 3)。しかし全植栽樹木の幹周が明らかでないため、規格別による被害の多少を判断することはできなかった。

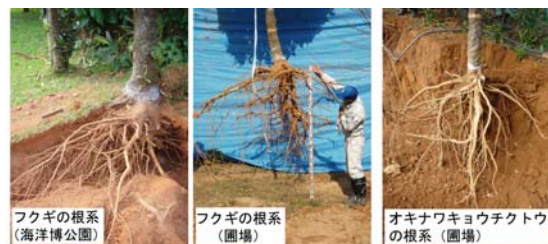
写真4 フクギとオキナワキョウチクトウの根系

調査結果例を図6に示す。根系の伸長が十分に可能となる有効土層厚は、リュウキュウマツを除いて1m程度以上であった。また、すべての調査対象木について根の伸長は良好であることが確認された。特に、海洋博公園のフクギは植栽時の根切りによって根鉢部の周囲から発生させた側根や細根を面的に伸長させているのに対して、圃場のフクギは根鉢部分から発生させた根を深さ150cmまで垂直に伸長させており、顕著に深根性の特徴がみられた。また、オキナワキョウチクトウは浅根性と考えられているが<sup>1)</sup>、圃場では深さ120cmの琉球石灰岩の岩盤に達するまで直根を伸長させており、水平方向よりも垂直方向への伸長が大きいことが確認された(写真4)。

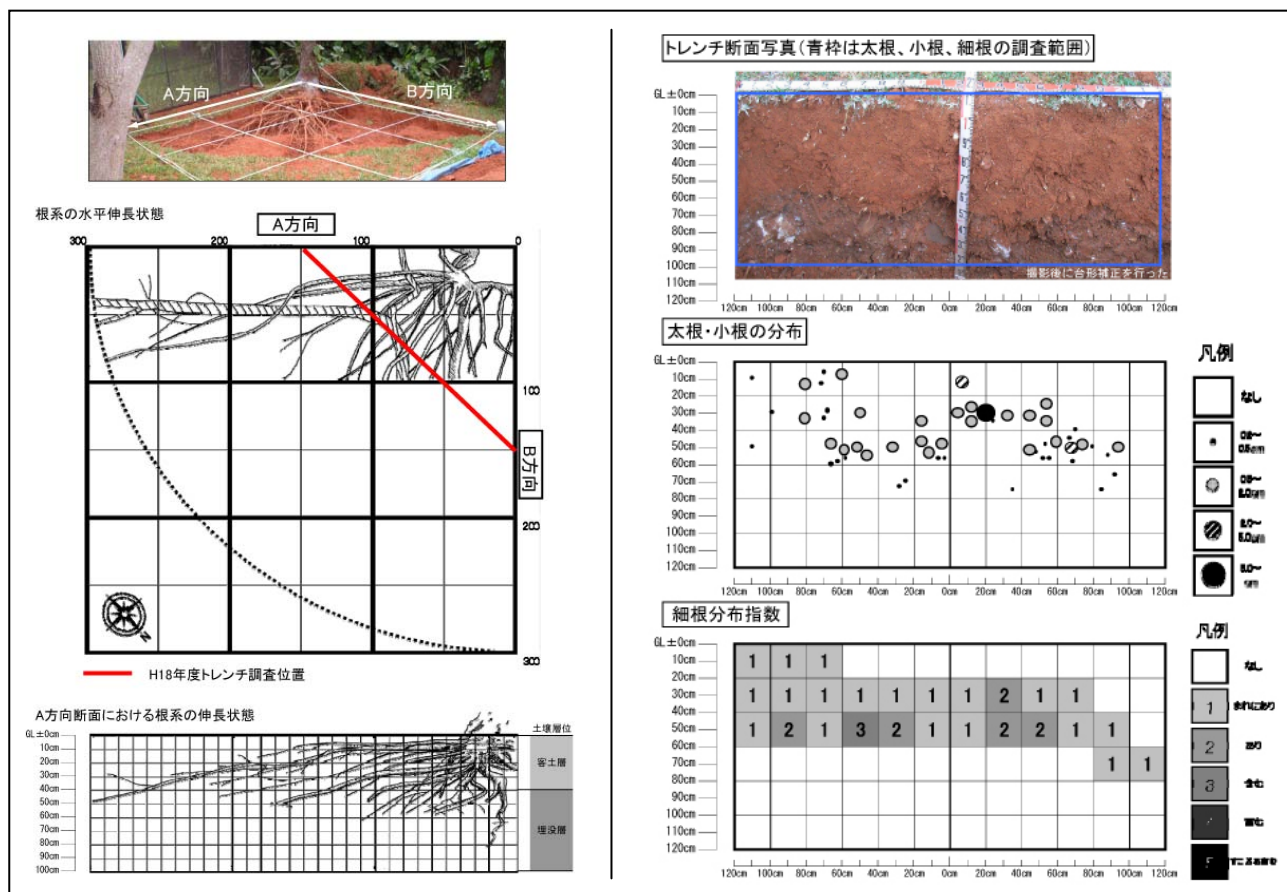
調査結果例を図5に示す。ほとんどの樹種において太さ0.2cm以上となる小根や太根は、深さ60cm程度までの位置に分布していた。また、50cm程度よりも深い位置では土壌が固結しており、根の伸長は困難であると考えられた。

図5 海洋博公園におけるフクギの根系調査結果（左図は前年度における根系調査結果）
