7. 非構造部材の被害

7.1 調査概要

非構造部材の地震被害調査を主に公共文教施設について行った。以下にその概要を、運動施設、福祉施設、その他の建物の順に示す。

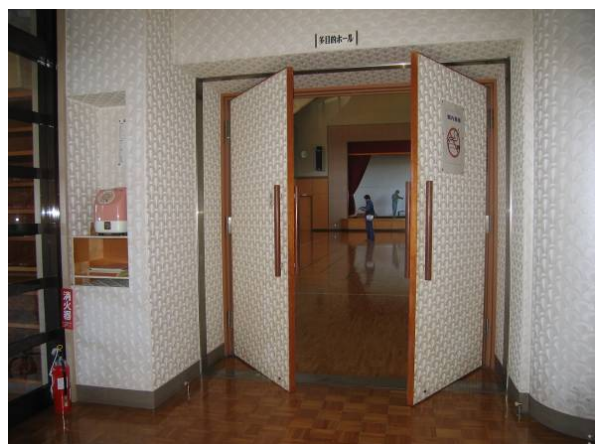
非構造部材の被害としては、建屋と体育館とをつなぐドアが全開できないようになっていた。平成16年新潟県中越地震の際にもこのドアに同様の被害が生じたとのことである。

写真-7.2 不具合が生じた扉

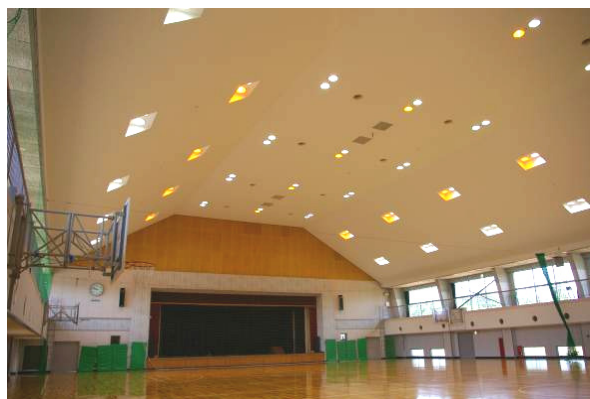
非構造部材については天井に被害が見られた。天井はせっこうボード捨て張り工法であり、中央部が平坦な山形をしている。床から天井の最も高い部分までは実測12m、天井懐は図面によると最も深い所で5m程度である。この天井について、長さは1.7mと2.5mのチャンネル材がアリーナに2本落下したとのことである。天井の平坦な部分に穴があいており、天井下地を構成する部材が脱落して天井面を貫通したものと考えられる。アリーナ床材にはチャンネル材の断面に相当する凹みがあり、チャンネル材が床面に衝突した際にできたものと考えられる。平成16年新潟県中越地震の際にも天井に被害があったとのことである。

写真-7.4 建物B内観

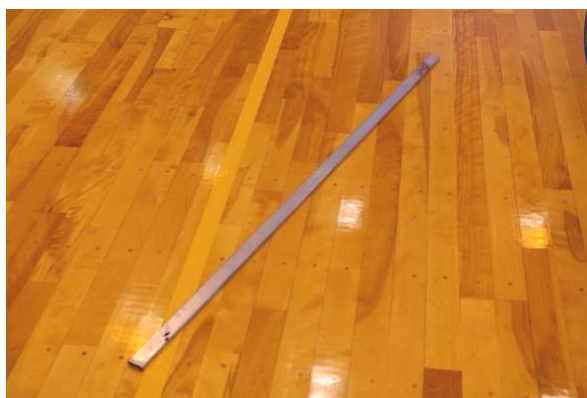
写真-7.5 落下したチャンネル材

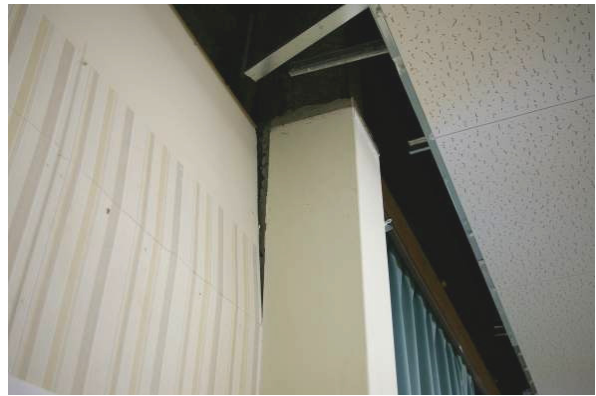
非構造部材の被害は体育館には見られず、諸室について天井の被害が見られた。2階の児童施設と3階の会議室で、天井が張間方向の壁に沿って多く脱落していた。

写真-7.7 会議室の天井被害

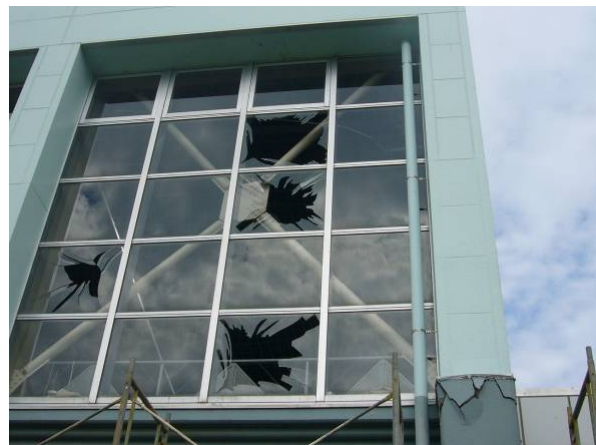
非構造部材は天井、内壁、窓ガラス、外壁に被害が見られた。天井は天井面材がほぼ全面で脱落しており、野縁や野縁受けの脱落も見られた。内壁では有孔合板が下地から浮いていた。ガラスはギャラリ脇の窓ガラスが、ブレースのあるスパンでのみ計15枚破損していた。外壁は体育館ステージを囲む外壁の押出成形セメント板が、破損・脱落していた。平成16年新潟県中越地震の際にも被害があったとのことである。

写真-7.9 ガラスの被害

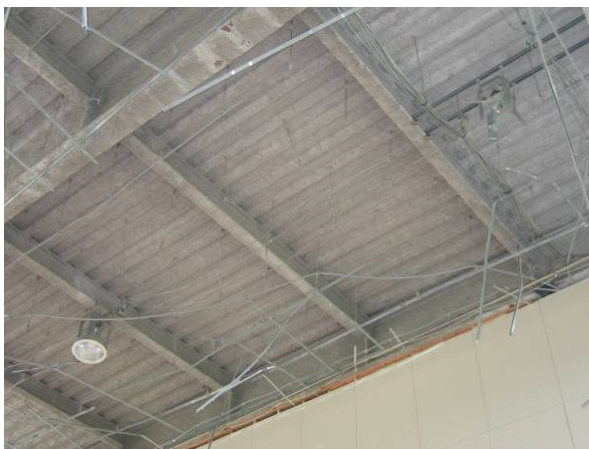
写真-7.11 天井が脱落した後の状況

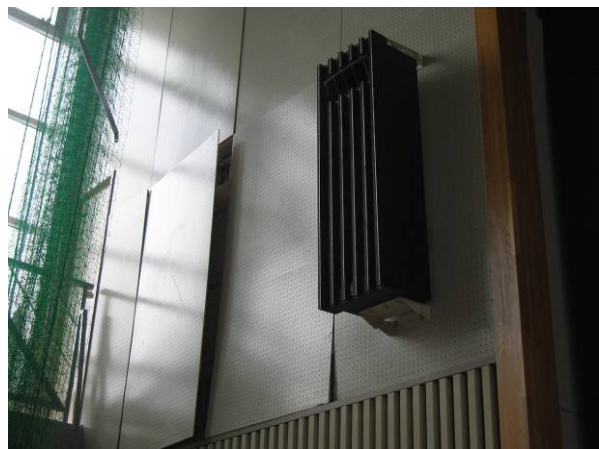
写真-7.12 下地から浮いた有孔合板

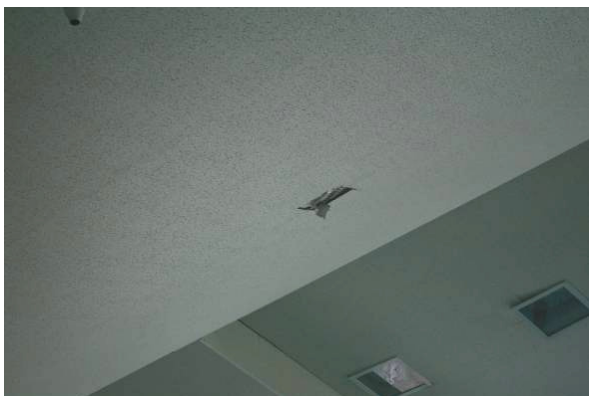
非構造部材は天井に被害が見られた。50m プールで、天井面に穴があいており、天井面の段差箇所にも隙間が見られた。建物関係者によると天井面の穴から金属の細長い部材（リップ溝形鋼とのこと）が突き出して止まっていたということである。レジャープールの天井では勾配部分のケイ酸カルシウム板や建築用鋼製下地材が脱落していた。

写真-7.13 50m プールの天井にあいた穴

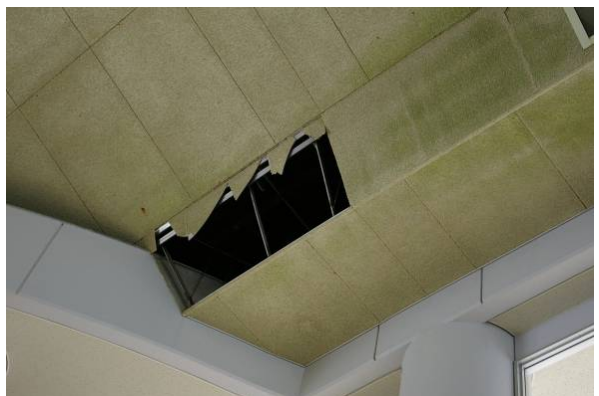
写真-7.14 レジャープールの勾配天井の被害

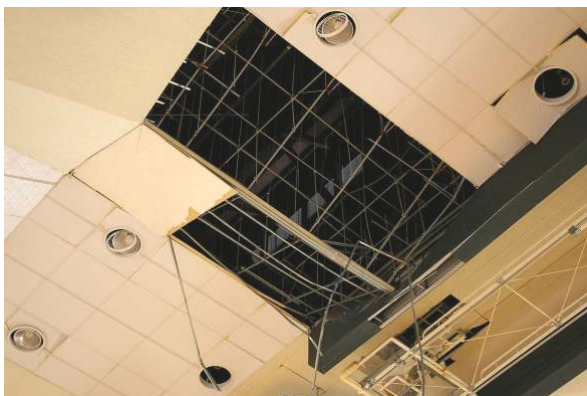
天井の各部分で脱落などの被害が見られた。エリア1ではバスケットゴールとの取り合い箇所で有孔ケイ酸カルシウム板が破損・脱落しており、黒い箱状の箇所にエリア2の天井が衝突した時に出来たと見られる破損箇所があった。エリア2の天井は部分的に脱落していた。エリア3の勾配箇所でグラスボードが外縁を支持するバー材から外れていたものの、多くはボード中程を支持するバー材にひっかかって落下に至っていなかった。その他、天井面から照明器具が5個落下していた。平成16年新潟県中越地震の際にも被害があったとのことである。

写真-7.17 脱落した天井箇所

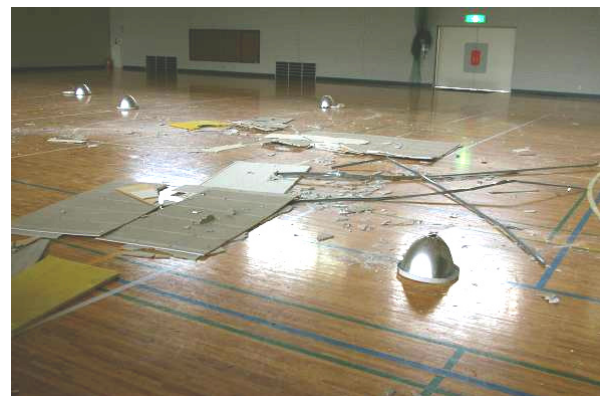
写真-7.18 脱落した様々な部材

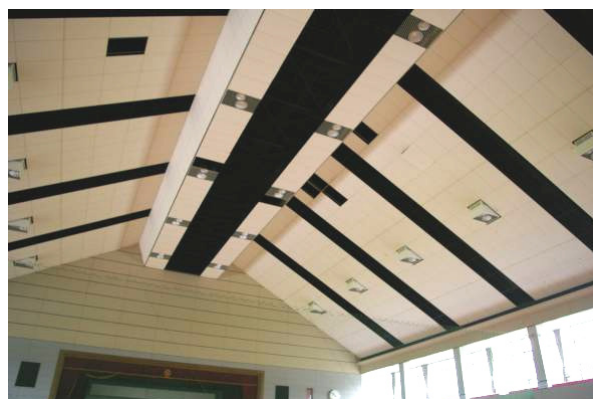
被害としては、勾配天井部分のグラスウールボードが 6 枚脱落したとのことである。その内 4 枚は天井の勾配が変わる箇所で脱落していた。

写真-7.20 同建物の体育館の天井

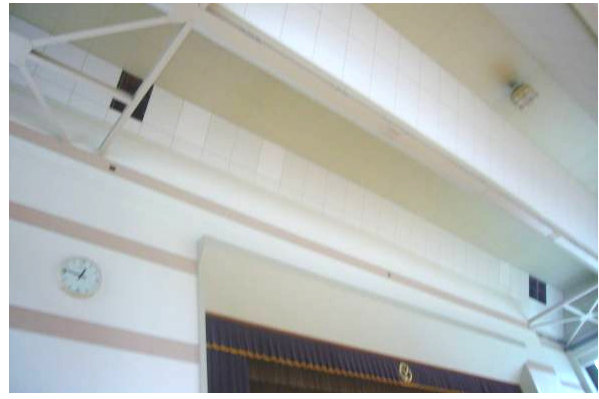
被害としては、プロセニウムアーチ近傍のグラスウールボードが 3 枚落下していた。平成 16 年新潟県中越地震や平成 19 年能登半島地震の際にも被害があったとのことである。同体育館がある地区の地震の揺れは、今回が最も大きかったとのことである。

写真-7.22 グラスウォールボードの脱落

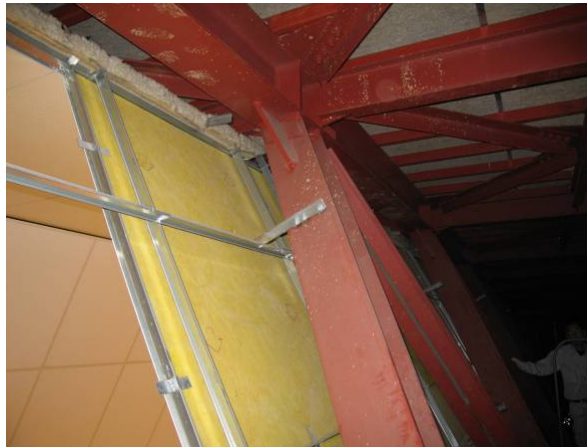
写真-7.23 プロセニウムアーチ上部の天井裏

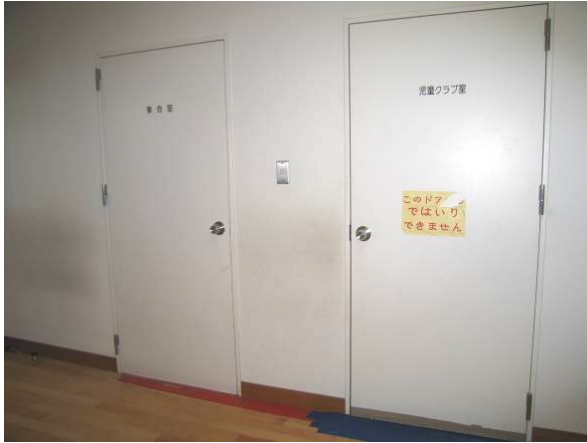
非構造部材については防火扉の開扉に支障が出ていた。被害があったのは2階に隣り合わせにある防火扉2箇所である。これらの防火扉は増築した建物が当初の建物に接続する箇所の当初の建物側に取り付けられており、増築部に向かって開くようになっている。この増築部の床仕上材がせり上がって防火扉が開かなくなっていた（破損した床仕上材は一方の扉については調査時には取り除かれており、開閉可能な状態になっていた）。図面によると仕上材がせり上がった床は増築した建物の柱から出ている片持梁に支えられており、床仕上材のせり上がりは床が当初の建物に接している箇所のみで見られた。

写真-7.24 開扉に支障を来した防火扉

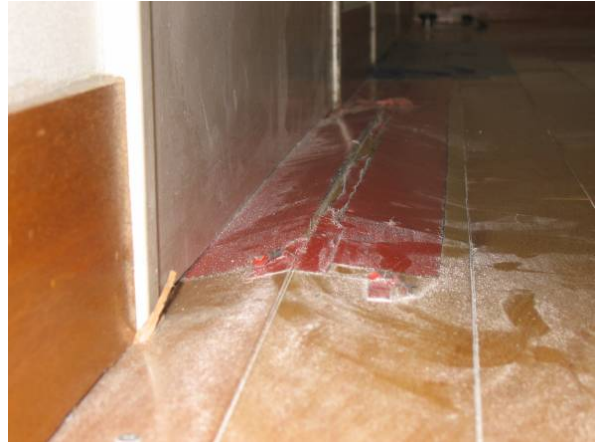
写真-7.25 床仕上材のせり上がり

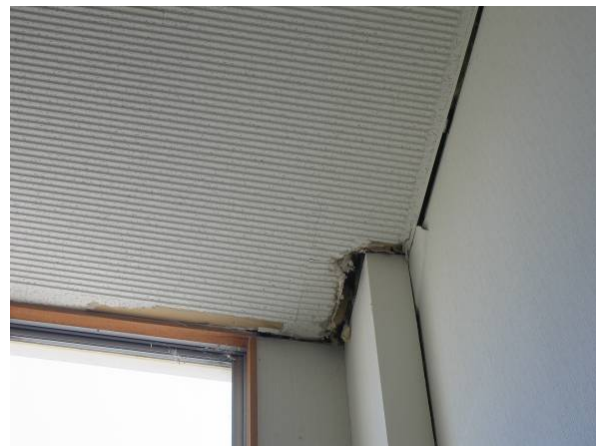
非構造部材の被害が建物内の各所の天井に見られた。玄関ホール吹き抜け部分の天井は四隅の柱付近で破損して部分的に落下していた。2階の和室では天井面の相当部分が落下した。和室の天井は中央の格天井の部分と周辺の口の字の部分に大きく分けられる。口の字の天井を構成する下地材は隅では突き付けとなっており、格天井と口の字の天井も下地材はつながっていなかった。畳面からの距離を実測した所、天井面までは約2.8m、屋根下面までは約3.5mであった。2階の児童室では壁際部分の天井が落下していた。調理室では天井の部材が一部落下していた。平成16年新潟県中越地震の際にも被害があったとのことである。

写真-7.27 吹き抜け上部の天井被害

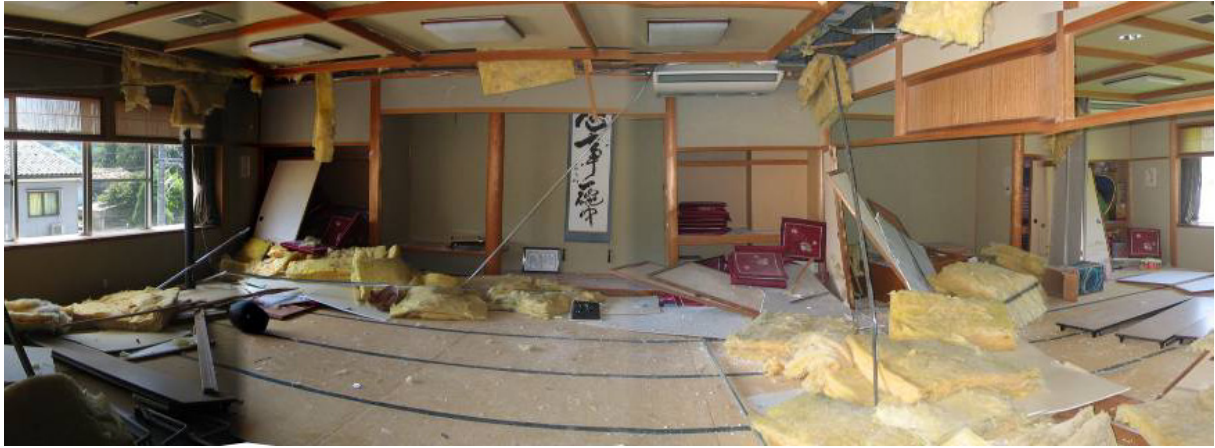
写真-7.28 2階和室内部被害状況（パノラマ合成）

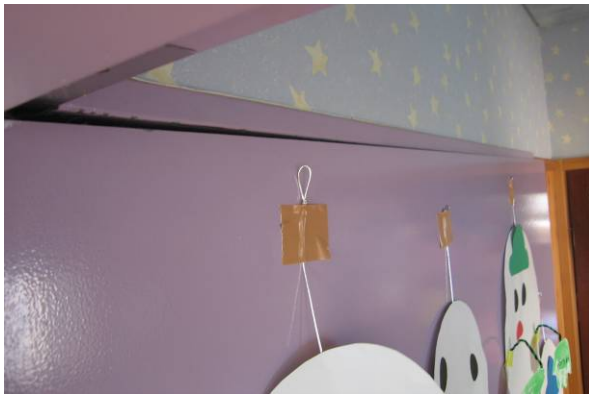
非構造部材の被害としては、地震時に作動した防火扉が、平常時に納まる鋼製枠内に納まらなくなっていた。防火扉は、当初の建物と増築部分が接続する箇所であり、当初の建物に防火扉の扉枠が、増築した建物への接続箇所に防火扉が平常時に納まる鋼製枠が取り付けられている。当初の建物と増築部分の間にレベル差が出ており、外部から基礎部分で5mm程度のレベル差が確認された。平成16年新潟県中越地震の際にも被害があったとのことである。

写真-7.29 納まらなくなった防火扉

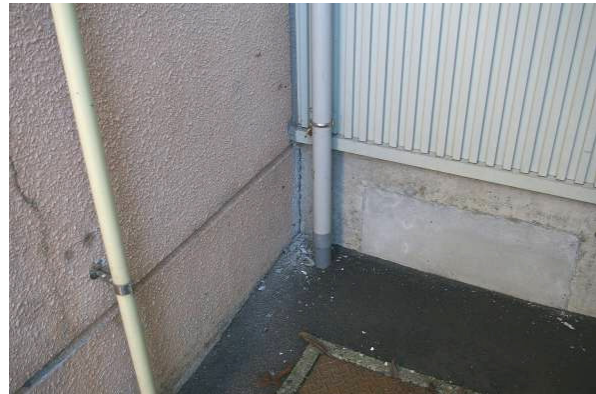
写真-7.30 増築部分の接続箇所

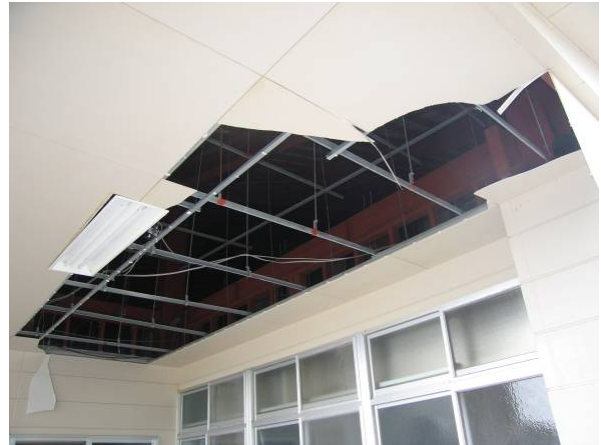
非構造部材の被害としては軒天井が脱落していた。天井は建築用鋼製下地材に天井面材を直張りしたものである。

写真-7.32 脱落した軒天井

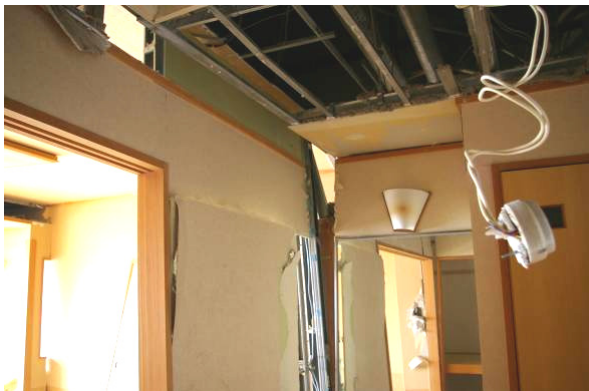
非構造部材の被害は、建物外部は外壁の仕上材の剥落、玄関ポーチ上部の天井の破損、外部階段の手すりを支持するガラスの破損が見られた。建物内部の被害は3階部分に多く見られた。客室・廊下の間仕切り壁・天井が多数破損・脱落していた。受付ラウンジの吹き抜けの壁が、壁に取り付けられていた大きな壁飾りが脱落する際に破損・脱落したとのことである。

写真-7.33 天井や間仕切り壁が破損した客室

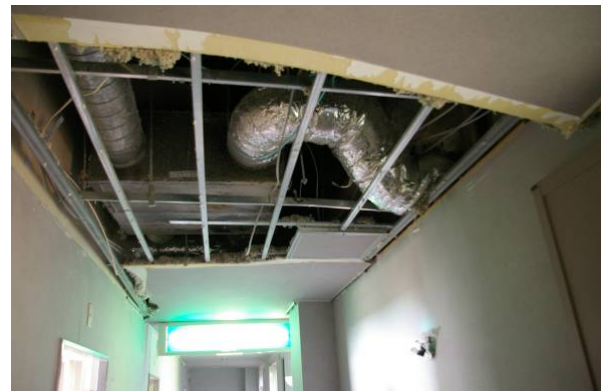
写真-7.34 廊下の天井の脱落

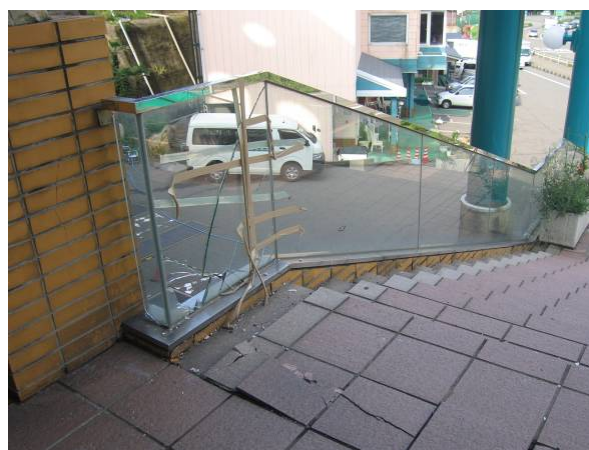
写真-7.39 手すり支持部のガラスの破損
