10. 建築物

10.1 概要

建築物を中心とした被害から今後の地震対策に生かすべき教訓を得るべく国土交通省国土技術政策総合研究所と独立行政法人建築研究所が連携して、石川県輪島市、七尾市、穴水町などにおいて、建築物の余震観測の他、木造建築物、鉄骨造建築物、鉄筋コンクリート造建築物、非構造部材、及び宅地地盤・基礎の各被害調査を、地震発生当日（平成19年3月25日）から5月4日までの間、延べ52名の職員を順次現地に派遣して、実施した¹⁾。

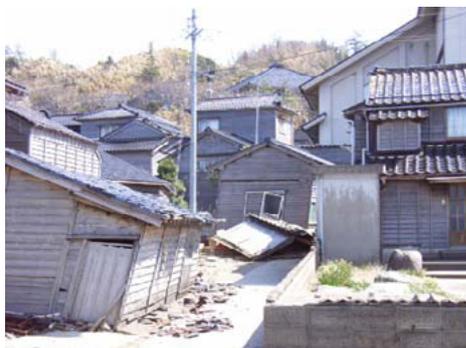
黒島地区は、砂質の傾斜地に下見板壁の家屋が密集しており、納屋などの簡素な作りの家屋が選択的に倒壊、大破（写真-10.4.13）していたが、比較的住家の被害は多くない。

写真-10.4.13 黒島地区で倒壊・大破した納屋等

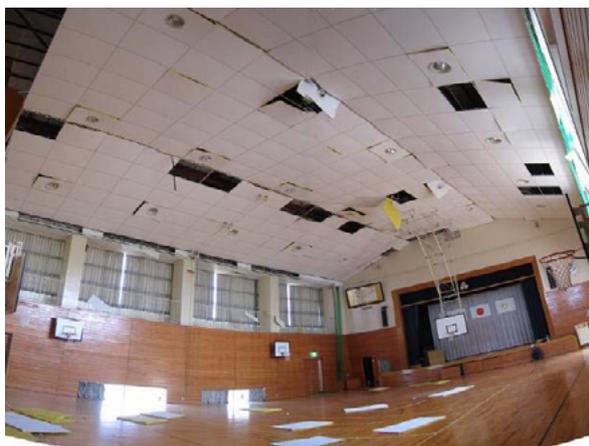
被害としては、グラスウールボードが多数脱落していた（写真-10.5.1）。脱落箇所は、妻壁際、照明器具部分、天井が桁と取り合う段違い部分の垂直面が主な箇所であった。舞台と反対側の妻面では、長さ約1.3m、重量約800gのクロスTバーが複数本落下していた（写真-10.5.2）。窓の被害は見られなかった。渡り廊下のエキスパンションジョイントカバーが脱落していた。構造的は、体育館アリーナの2階ギャラリーの床レベルで、柱に曲げひび割れがあった。

写真-10.5.1 建物A内観（パノラマ合成）

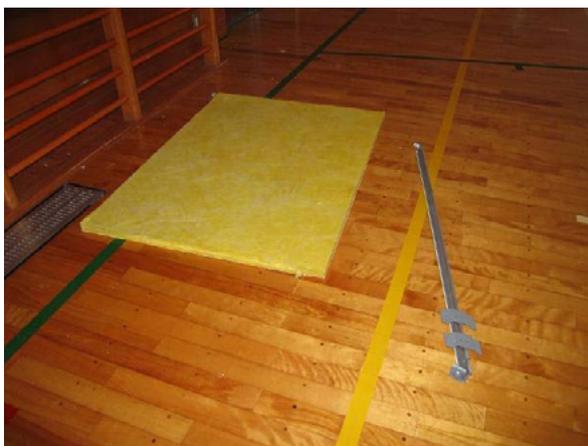
写真-10.5.2 脱落した天井部材

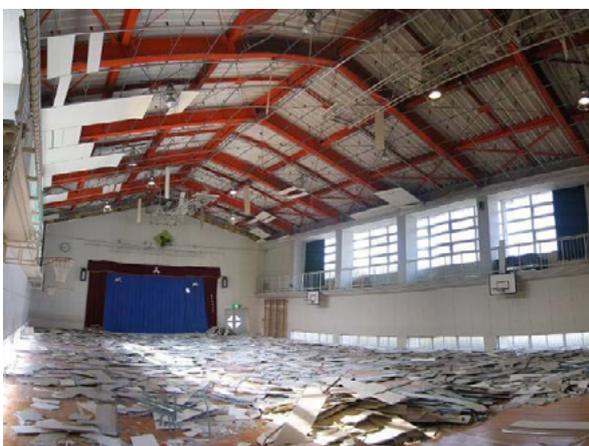
被害としては、ほぼ全面で天井パネルが落下していた（写真-10.5.3）。構造的には屋根面の水平ブレース 1箇所わずかな変形が見られる程度であった。体育館と校舎をつなぐ渡り廊下のエキスパンションジョイント部分に被害が出ていた。

写真-10.5.3 建物B内観（パノラマ合成）

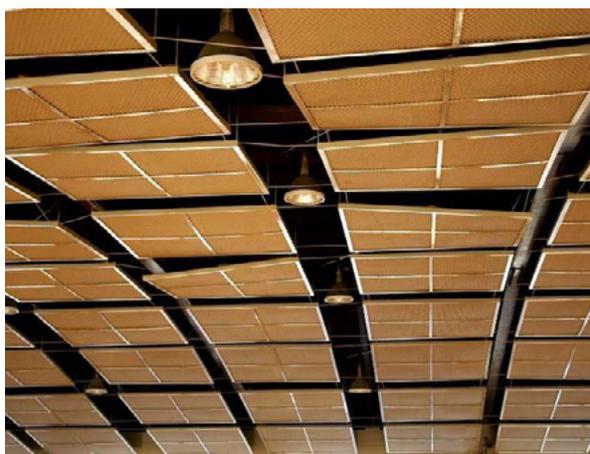
被害としては、吊り材と鋼製の枠の溶接部分が切れて鋼製枠が下がっていた（写真-10.5.5）。また学校関係者によると、丸鋼（径9mm、400mm）、ネジ・ナット、詳細が不明な赤褐色の金属部材が落下したとのことである（写真-10.5.6）。

写真-10.5.5 被害を受けた天井の様子

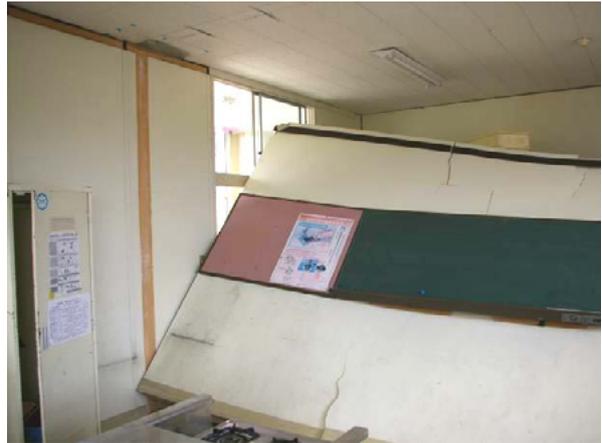
写真-10.5.8 転倒した間仕切り壁

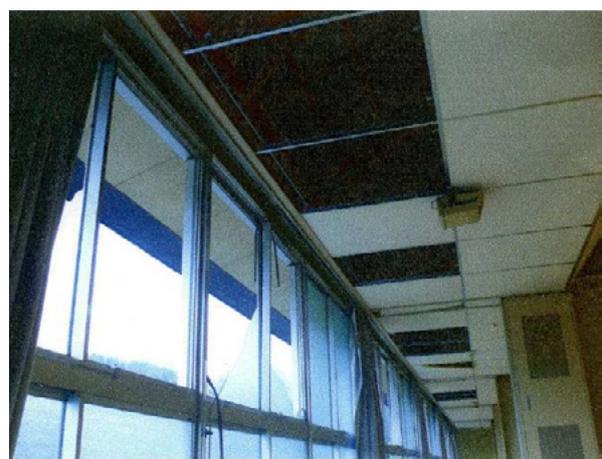
被害としては、グラスウールボードがアリーナ部で7枚、ランニングロードで13枚、脱落していた。天井以外の非構造部材の被害は体育館関係者によると、窓ガラス13枚、窓枠9箇所破損したとのことであり、2段の窓の特に上段（グレージング止め、引き違い窓を固定）についてのみ、南側の中央部に破損が集中していたとのことである（写真-10.5.10）。構造被害は、柱脚部に微細なクラックが見られる程度であった。

写真-10.5.10 被災直後のランニングロード上部の様子（加賀市役所提供資料より）

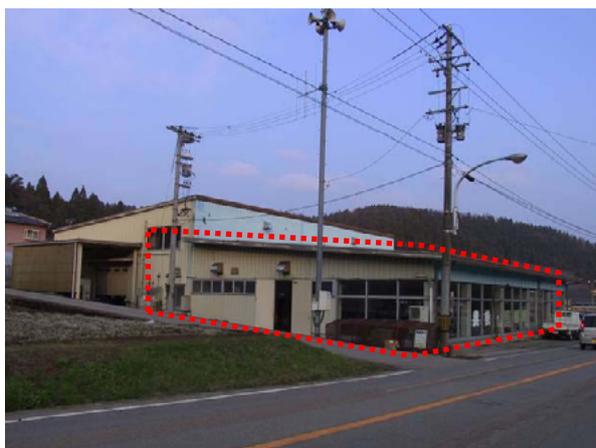
写真-10.5.11 建物F外観（破線部で天井被害を確認）

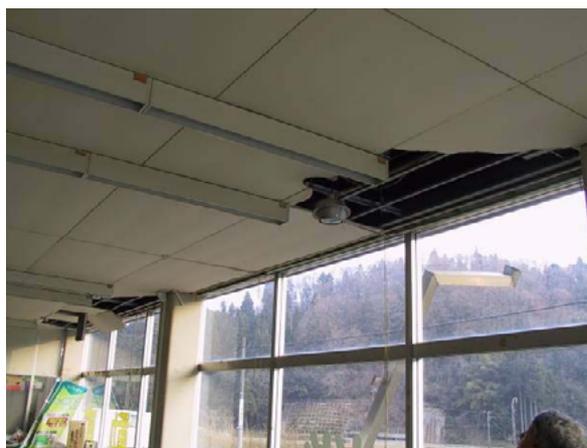
被害としては、せっこうボードが周辺部との取り合いで破損していた（写真-10.5.12）。道路側端部のせっこうボードの破損部分を見ると、野縁に留め付けられていなかった。天井面にゆがみが見られたり、天井面と周囲の壁面との間にすきまが見られたりした。

写真-10.5.12 せっこうボードの破損

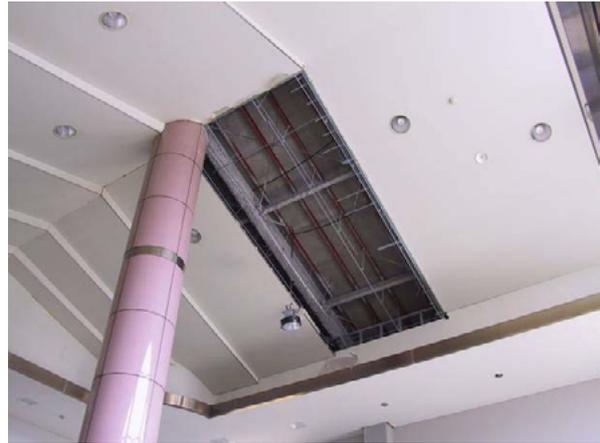
被害としては、エントランスホールの勾配天井が部分的に脱落していた（写真-10.5.14）。施設関係者によると、本震の際に天井面が2cm程度垂れ下がり、3月26日に余震で脱落したとのことである。軒天井が2箇所脱落している。屋根ブレースに若干の伸びが見られた。建物の棟瓦が破損していた。

写真-10.5.14 エントランスホールの天井

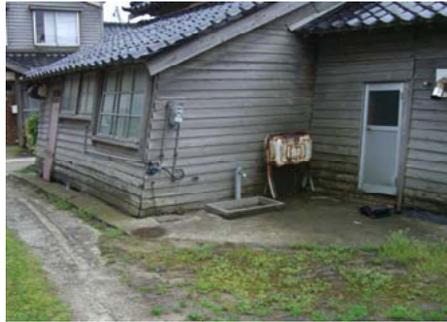
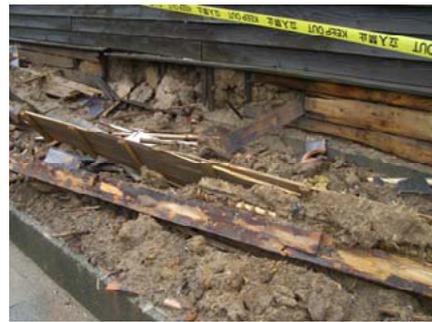
現地でひび割れ・欠損などが認められた基礎は、ブロック基礎や無筋コンクリートと考えられるものである。古い土台基礎の場合、基礎のひび割れ・欠損などが確認できないので詳細は不明であるが、古い住宅の被害の多くは、写真-10.6.4 に示すように土台から上の上部構造の変形・歪み等によるものであった。また、写真-10.6.5 の左のように木質の土台の外周をモルタル等で覆っているものの被害も認められた。

写真-10.6.4 土台から上部の建物被害
(土台から上部の建物の変形と外壁の破損)

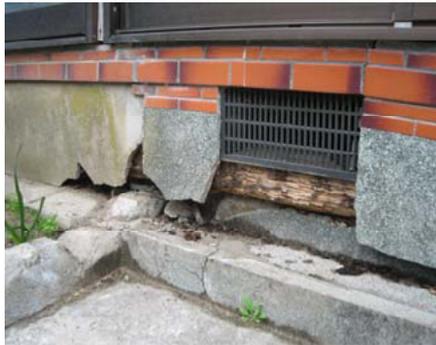
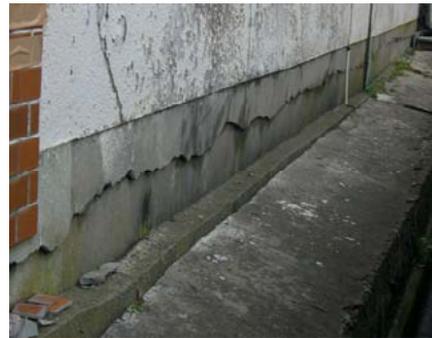
写真-10.6.5 ブロック基礎の被害例
(外周をモルタル等で覆って無筋コンクリートと区別が難しい場合もある)

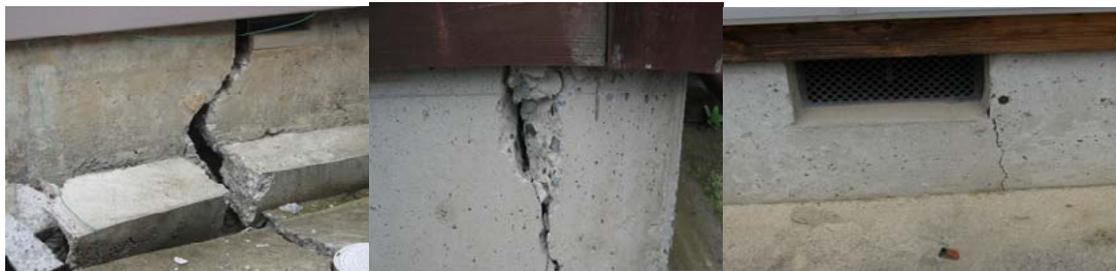
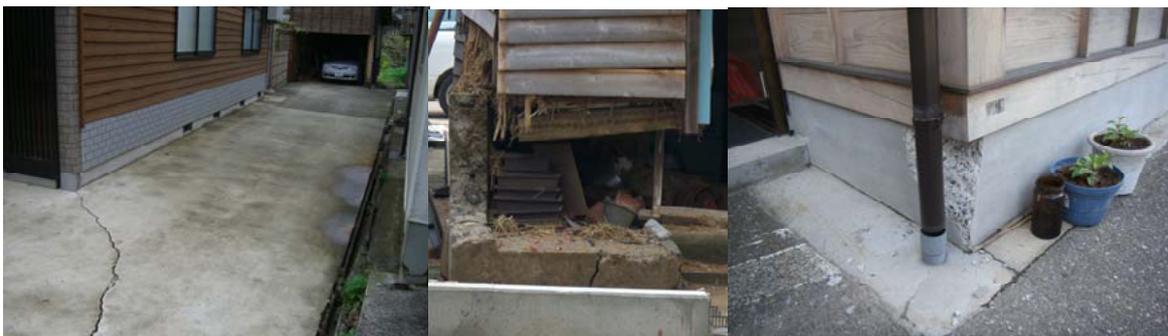
建築物の地震被害のほとんどは、古い木造住宅に発生しており、鉄筋コンクリート造の基礎を有する住宅の被害は、地盤面と土間との段差や基礎コンクリートの軽微なひび割れ・欠損、土間コンクリートのひび割れなどを除くと、今回調査した範囲では被害を確認できなかった。無筋コンクリートの基礎の場合は、大きなひび割れや損傷がいくつか認められた（写真-10.6.6）。また、土台から上が地震被害のために解体・撤去され、無筋コンクリート造等の基礎が残されている場合もあったが、アンカーボルトがほとんど設置されていないものも認められた（写真-10.6.7）。

写真-10.6.6 コンクリート基礎の被害

写真-10.6.7 アンカーボルトが乏しい基礎
無筋コンクリートの基礎

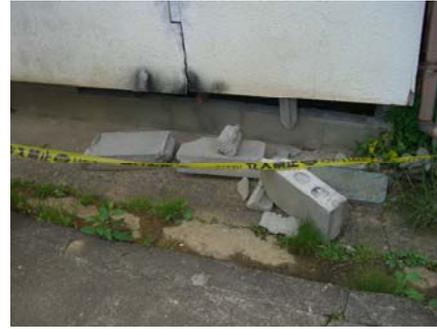
被災地では古い土台基礎とブロック基礎の併用基礎の木造が大きく変形していた例が認められたが、増築部のブロック基礎が破壊していた例（写真-10.6.8）も見られた。土台基礎などの古い住宅の増築に際しては、構造方法や基礎の接地面積が新旧でかなりことなる可能性があり、既存基礎と増築基礎で基礎部分の鉛直方向及び水平方向の剛性や接地面の地盤支持力がかなり異なることが考えられるので、増改築によって異種な基礎形式とな

写真-10.6.8 ブロック基礎による増築部の
被害

(土台基礎の外周に設けた増築部ブロック
基礎が破壊して外壁等が沈下し、上部構
造の変形を増大させたと考えられる例)

る場合には十分な注意が必要と考えられる。

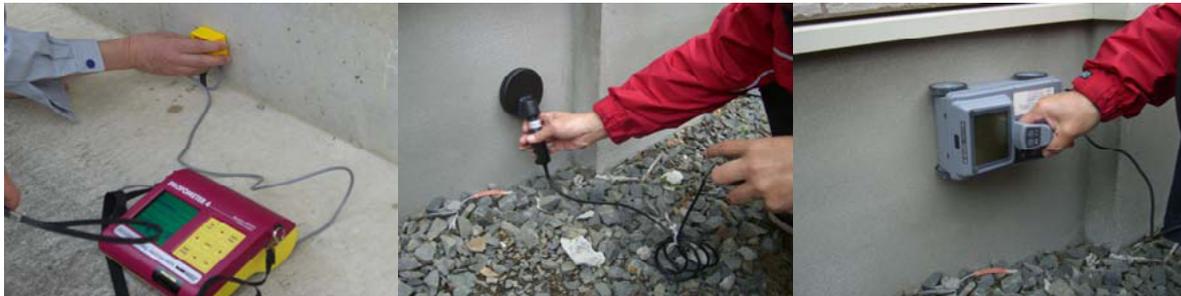
2006 年度に建設された現行規定を満足する鉄筋コンクリート造基礎を有する木造住宅も駅前町道下地区で認められ、周辺の住宅も併せて配筋調査なども実施したが、基礎のひび割れなどの損傷は特に認められなかった（写真-10.6.9）。なお、今回調査した範囲では、地盤面の状況などから判断して基礎に過大な沈下が発生している状況は確認できなかった。

写真-10.6.9 鉄筋計による基礎コンクリートの配筋等の調査

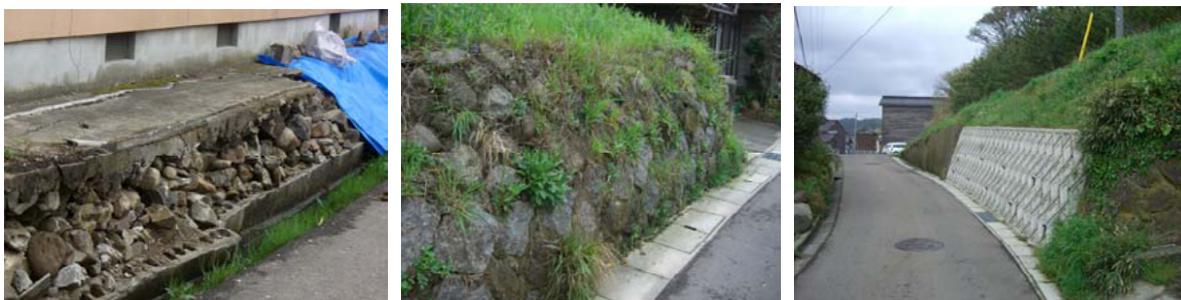
道下地区の市街地の中心は、ほぼ平坦であるが、中心市街地の北側の八ヶ川沿いは一段低く、また南側の山地は一段高くなっているため、写真-10.6.10 に示した擁壁や斜面が高低差のある範囲で数多く認められるが、新潟県中越地震や福岡県西方地震で多数認められたような擁壁等の崩壊は、一部を除き、認められなかった。空石積みと思われる石積みも多数認められたが、全体的にみると被害は比較的軽微であると思われる。また、写真-10.6.11 は、門前町道下の山側の斜面で確認した L 型擁壁（山側の水田と一段低くなった海側の水田を隔てる道路擁壁と考えられる）の被害例である。高さ 1.5m 程度の擁壁が 50cm 程度前面側に押し出されていた。なお、門前町道下では、上記のほか、国道から下段側の川沿いでブロック擁壁が大きく割り裂けている状況が確認できたが、断層の影響と考えられている（写真-10.6.12）。写真-10.6.13 には、土圧増加や沈下などによる壁体の損傷・傾斜、コーナー部のひび割れ、増し積まれたブロック壁の崩壊状況を示した。被害が生じた擁壁のなかには、写真-10.6.5 に示した住宅のブロック基礎と同様、ブロック

写真-10.6.10 道下地区の土留め・擁壁の状況

等による壁材のモルタルやコンクリートで覆ったものもあった。現行規定を満足しない地盤や基礎や基礎周辺の沈下、壁体の破壊などを詳細に調査することが必要であり、合理的な補修・補強方法などの検討が今後重要である。

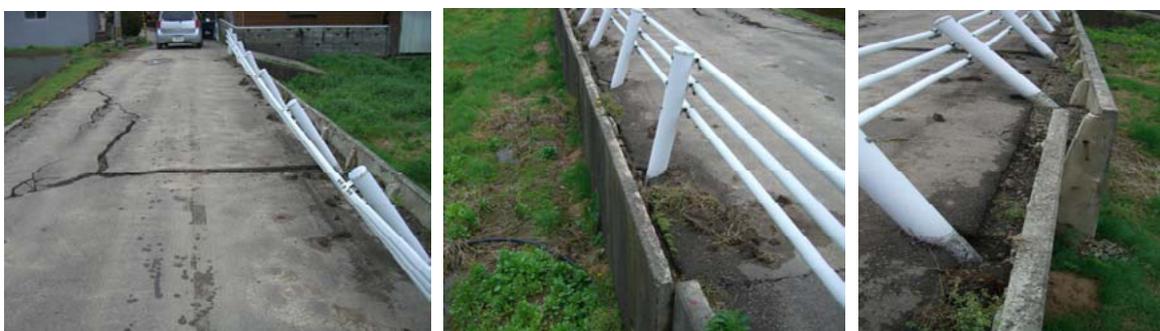
写真-10.6.11 L型コンクリート擁壁の被害例

壁高 1.5m 程度の L 型コンクリート擁壁が最大 50cm 程度前面側に押し出された例
背面側に道路・水田があり、道路全体が大きく前面側に変形したと考えられる。

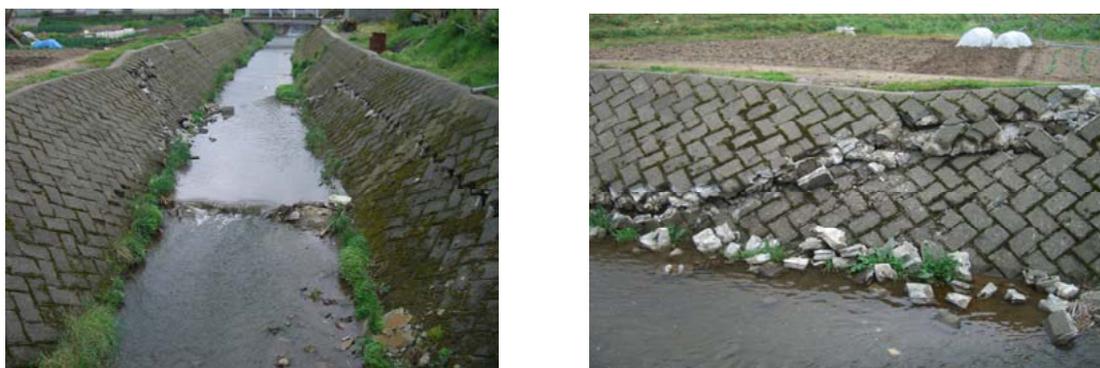
写真-10.6.12 ブロック積み擁壁の被害（門前道下地区）

局所的な隆起・沈降が認められ、断層の影響と考えられている。

地震時の土圧増加、沈下等による縦壁の損傷・傾斜、コーナー部の損傷、増し積み部の崩壊

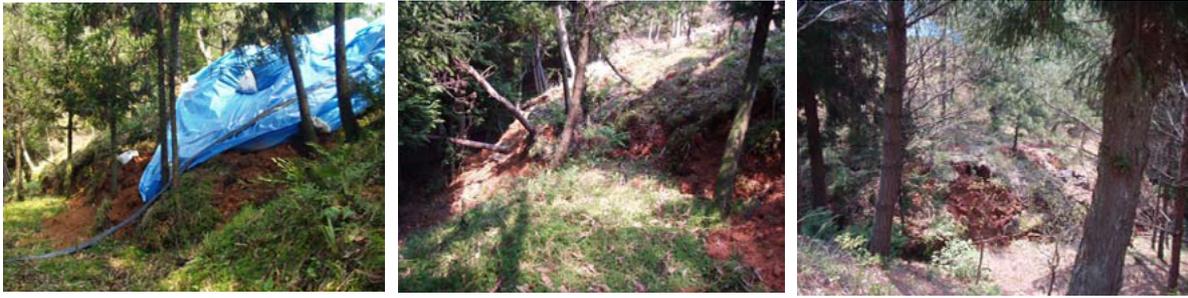
写真-10.6.14 は、穴水町から南約 5km にある山地のほぼ頂上に位置している造成地で発生した地すべりの先端斜面の状況である。聞き取り調査や地形などから判断すると谷を埋めて切盛造成した宅地であり、宅地造成は 1980 年代後半になされている。この造成地では、地震直後に谷埋めた盛土部分と考えられる範囲で円弧すべりと考えられる地盤災害が生じていた。

写真-10.6.14 崩壊した斜面の先端付近の状況

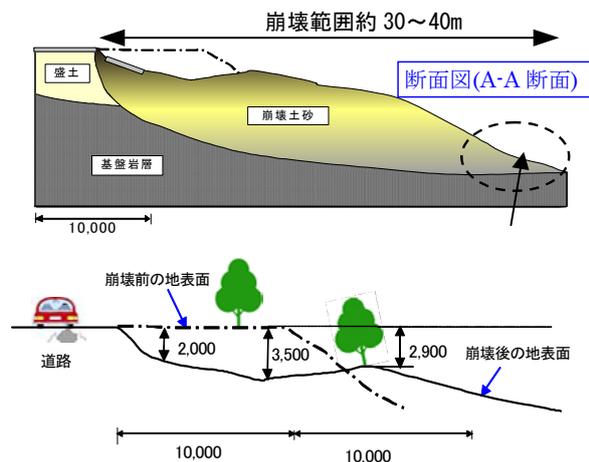
当該敷地周辺の状況と当該敷地で実施したスウェーデン式サウンディングと表面波探査の調査位置を図-10.6.20 に、盛土端部の道路際から崖地で発生した地すべりの発生状況を図-10.6.21 に示す。地すべりの規模は幅 20~30m、長さ 30~40m である。道路の外周に植えられた樹木の位置から判断すると、盛土端部は水平外側に約 6m、鉛直下方に約 2~3m 移動したと考えられる。図-10.6.22 に、スウェーデン式サウンディングによる地盤調査結果を示す。スウェーデン式サウンディングによる換算 N 値（稲田式による）は、深度約 7m ぐらいから急増して貫入不能となった。サウンディング状況から判断すると、表層から深度約 5m まで軟弱な埋土及び粘性土が堆積し、その下層に砂・礫が存在していると考えられる。また、深度約 7m 付近に貫入不能となる良好な層が堆積していることがわかる。

図-10.6.21 地すべり等による地盤崩壊の状況 (造成地における盛土端部)
