ISSN 1346-7328
国総研資料 第439号
ISSN 0386-5878
土研資料 第4086号
ISSN 0286-4630
建築研究資料 第112号
平成20年2月

平成19年(2007年)新潟県中越沖地震被害調査報告

Report on Damage to Infrastructures and Buildings
by the 2007 Niigata-ken Chuetsu-oki Earthquake

国土交通省国土技術政策総合研究所
National Institute for Land and Infrastructure Management
Ministry of Land, Infrastructure, Transport and Tourism, Japan
独立行政法人土木研究所
Incorporated Administrative Agency Public Works Research Institute
独立行政法人建築研究所
Incorporated Administrative Agency Building Research Institute

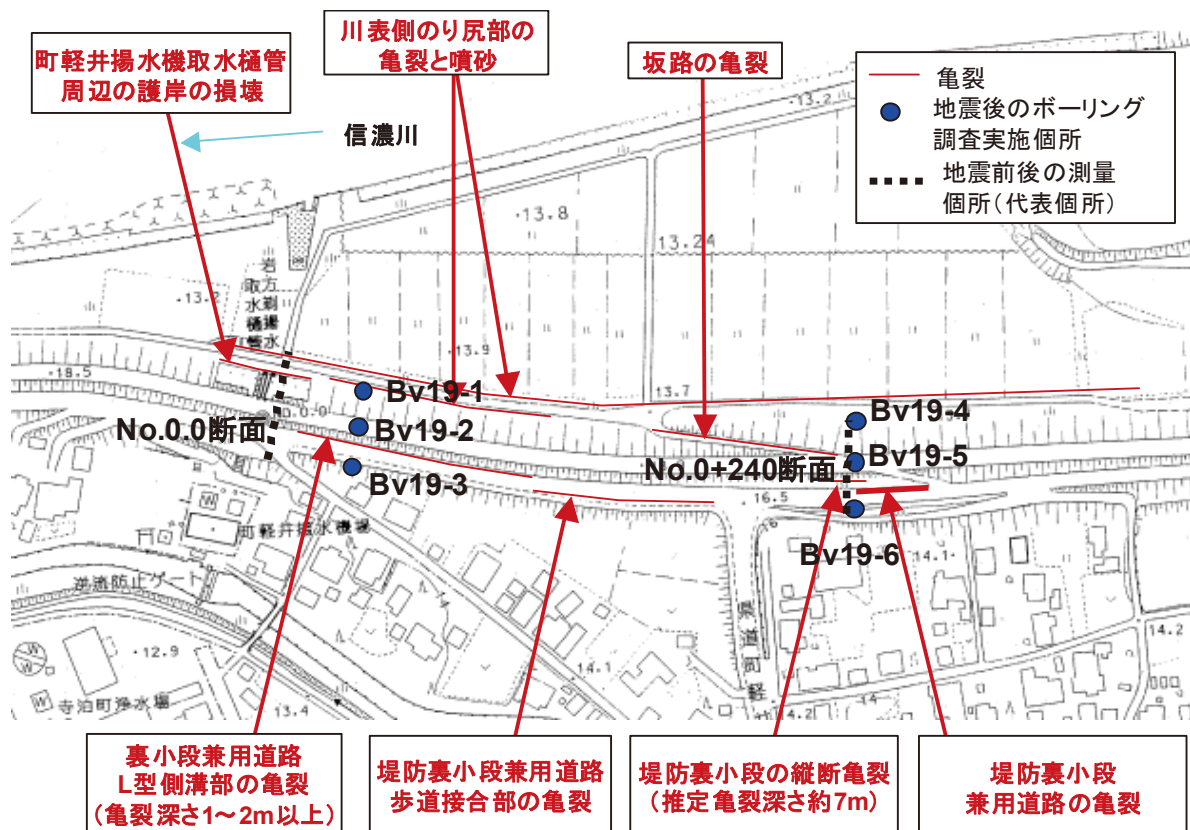
信濃川本川左岸 0.0kp 付近から上流側へ 375m にわたって特に顕著な被害が生じ、堤防裏小段（兼用道路）、川表側坂路および川表側のり尻付近に亀裂および噴砂が生じた。被災状況を図-5.2 に示す。同図の No. 0+240 断面付近の裏小段に生じた縦断亀裂（写真-5.1）は現場計測で深さ 7m 程度と推測されており、切返し時に As1 層（図-5.3）から噴出したと見られる噴砂が G.L. -1.5m 程度まで達していることが確認されている。川表側ののり尻付近には噴砂痕が点在していた。地震発生後、直ちに亀裂への土砂充填による応急復旧が行われ、7 月 16 日のうちに完了した。被災地点から北東へ約 2km に位置する大河津出張所では、最大加速度 451gal（水平 2 成分合成）が観測されている³⁾。

以上のことから、川表側から堤防直下にかけて存在する緩い砂層に液状化が生じ、液状化層以浅の地盤および堤防が川表側に向けて変形した結果、裏小段に深い縦断亀裂が生じたものと考えられる。

図-5.2 信濃川本川 0kp 付近左岸の被災概要

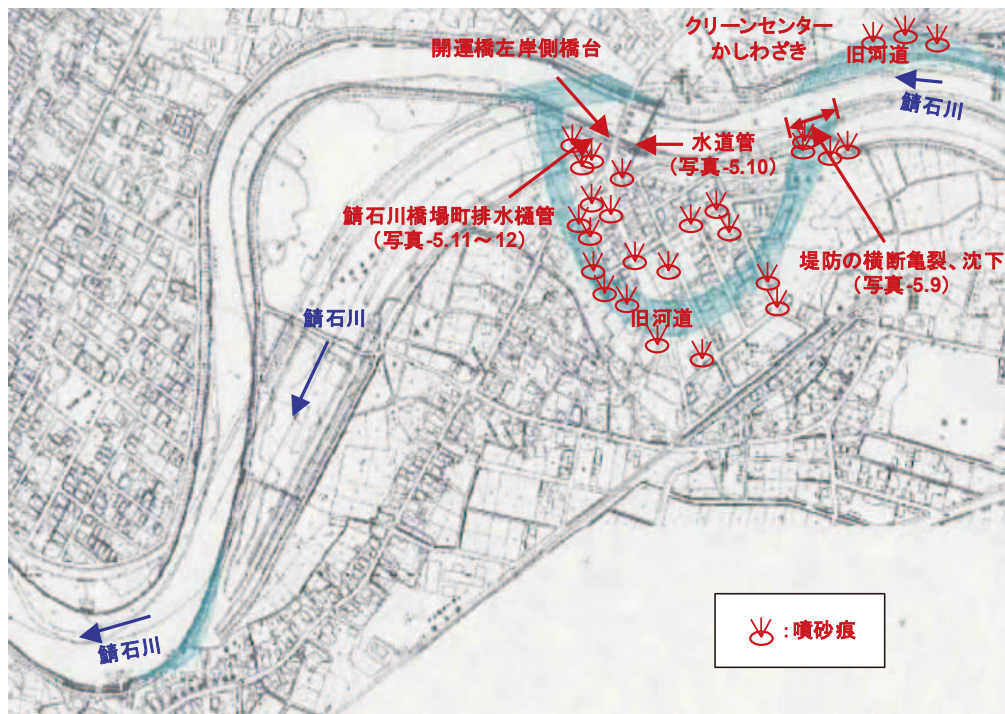
開運橋から 300m 程度上流（クリーンセンターかしわざきの対岸）に位置する左岸堤防に横断亀裂および沈下が生じた。被災状況を写真-5.9 に示す。沈下が生じた区間は延長 84m にわたり、一連区間の最下流側に生じた横断亀裂は 1.2m の段差を伴うものであった。川裏側の住宅地および耕作地には噴砂痕が点在していた。地震後には、大型土嚢による応急復旧が実施されている。地震後に実施されたボーリング調査結果から得られた本地点における地質横断面図（図-5.10）によれば、堤体直下に 3~4m 程度の緩い砂質土層が存在することが確認されている。

図-5.9 鯖石川 2kp 付近の被災概要

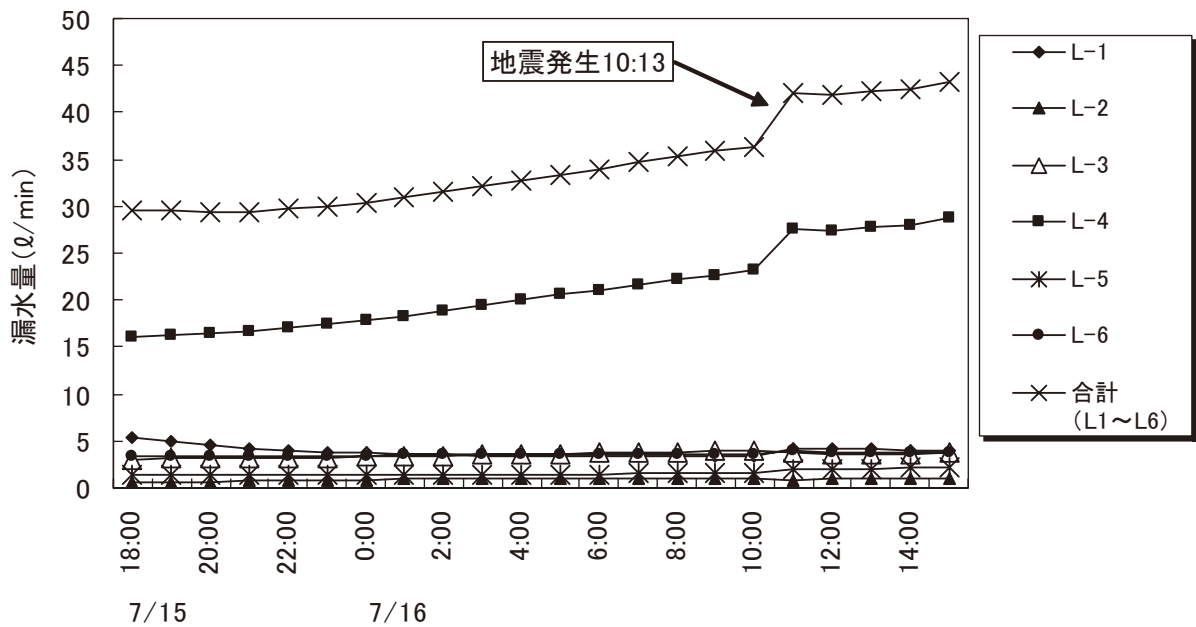
時のデータで比較すると、36.40/min から 42.00/min に増加している。コア下流からの漏水量は6つにゾーニング (L1~L6) され、ゾーン毎に漏水量を計測しているが、堤体の最大断面を有するゾーンL4以外は、それぞれ40/min以下の漏水量であり、地震前後でも顕著な変化はない。一方、ゾーンL4は、地震直前の10時では、23.20/minであったものが、地震直後の11時では27.60/minへと、4.40/min増加した。一方、図-6.5にもう少し長期間の漏水量の変化とその時刻の貯水位を示した。貯水位の変化による漏水量の変化に比べると、今回の地震での漏水量の変化は非常に小さく、また、地震発生1ヶ月後である8月中旬の状況を見ると地震前と変わらない状況に戻っていることが分かる。

図-6.4 柿崎川ダムの漏水量 (コア下流浸透量)

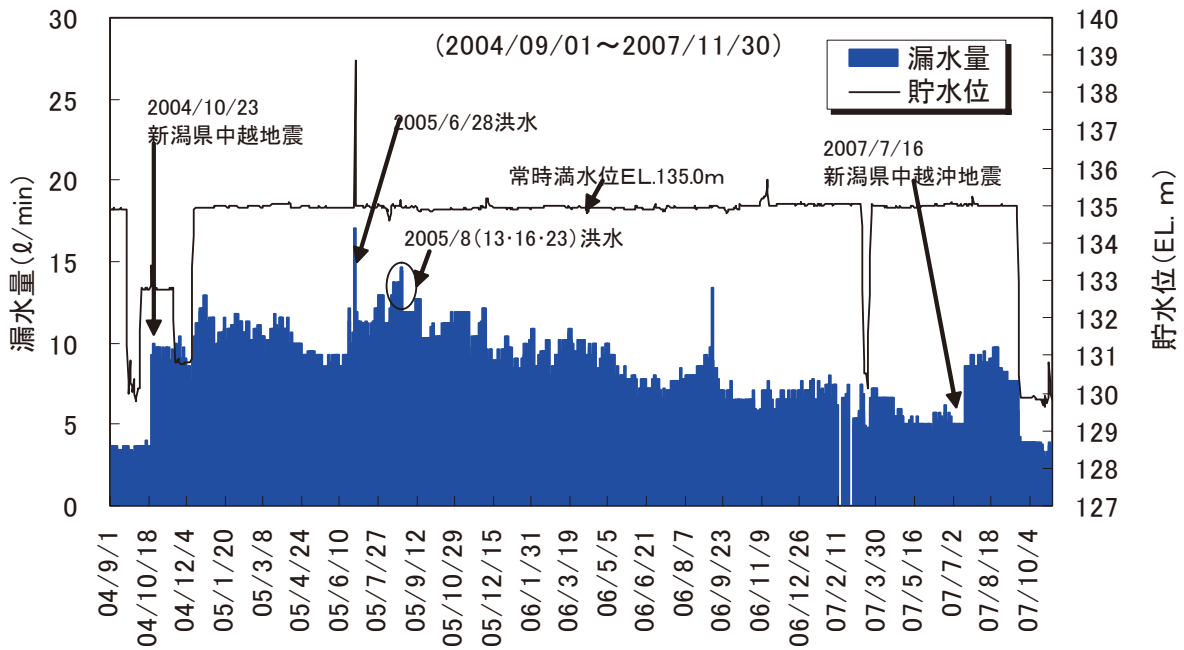
一方、図-6.10 に、2004 年 9 月～2007 年 11 月までの長期間の漏水量の変化を示す。2004 年 10 月 23 日には、新潟県中越地震が発生し、その後漏水量が増加しており、2007 年 7 月 16 日の新潟県中越沖地震発生までに漏水量が漸減してきていたことが読み取れる。そこに、今回の地震で再び漏水量の増加が発生し、現在では再び漸減していると考えられる。現時点では、放流管の修繕工事の施工に伴い、貯水位を下げているため、常時満水位状態になった場合の漏水量が確認できないが、今後、再度貯水位を上げた際には、安全上の問

図-6.10 鯖石川ダム漏水量の推移（長期：2004年9月～2007年10月）

題となる程度のものではないものの、漏水量の変化と推移を確認する必要がある。

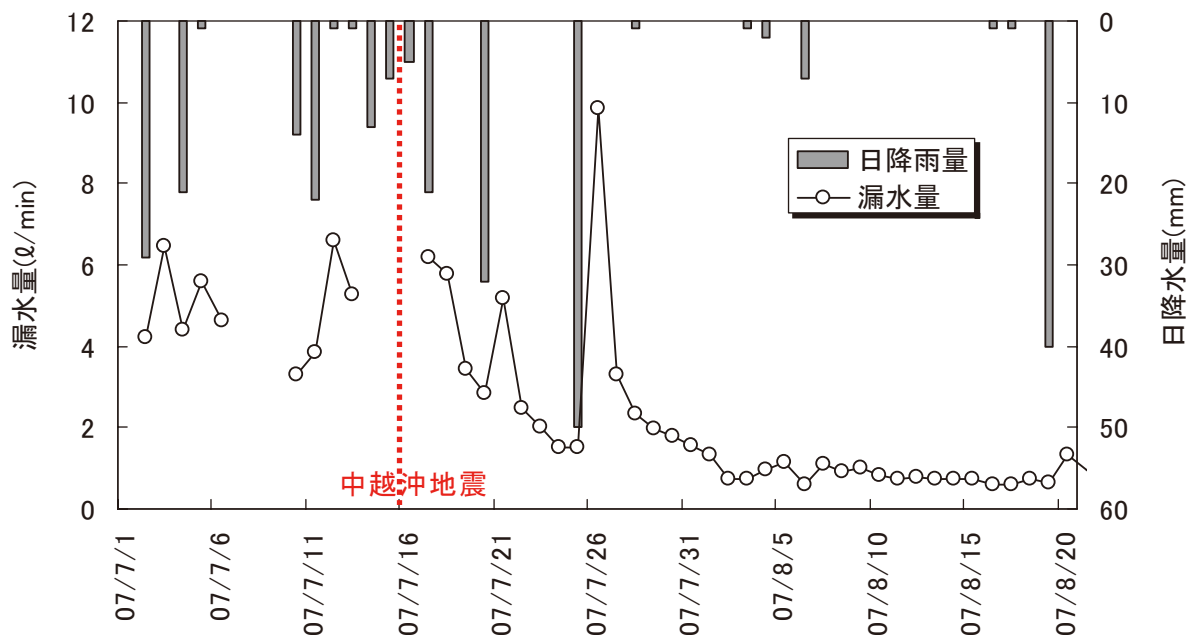
地震発生直後の7月16日10:40の臨時点検時に漏水に濁りがなかったことは、管理計測業務を委託されている調査員が確認している。また、地震の翌日朝に漏水量9.8ℓ/minを計測したが、当日は20mm程度の降雨があり、その影響と考えられる。

図-6.25に漏水量の推移と日降水量を示す。7月17、20、26日には漏水量が増加しているが、これは、降雨の影響であり、通常の降雨時の漏水量値の範囲である。

図-6.25 漏水量と日降水量の計測結果（柏崎市提供資料を元に作成）

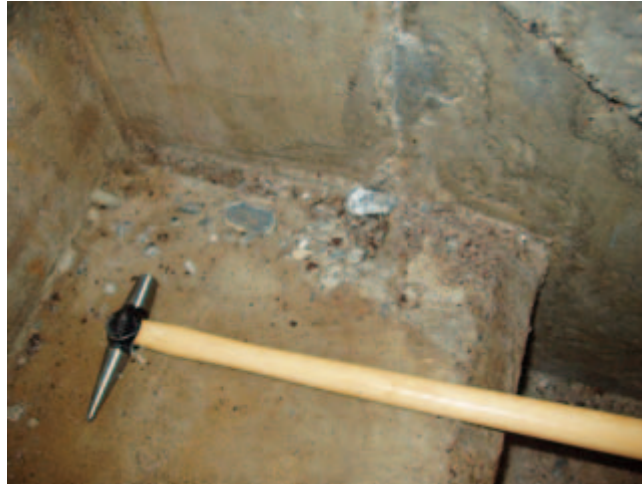
谷根ダムは、2004年新潟県中越地震の際の天端洪水吐き橋梁と堤体部とのジョイント部の天端舗装アスファルトの変状のアスファルト補修をした跡が確認できた。今回の地震では、監査廊内のいくつかの継目(J-5,6)において、補修モルタルや遊離石灰の若干の剥落が見られた(写真-6.17参照)。

写真-6.17 監査廊内の継目（J-6）における補修モルタルの剥落

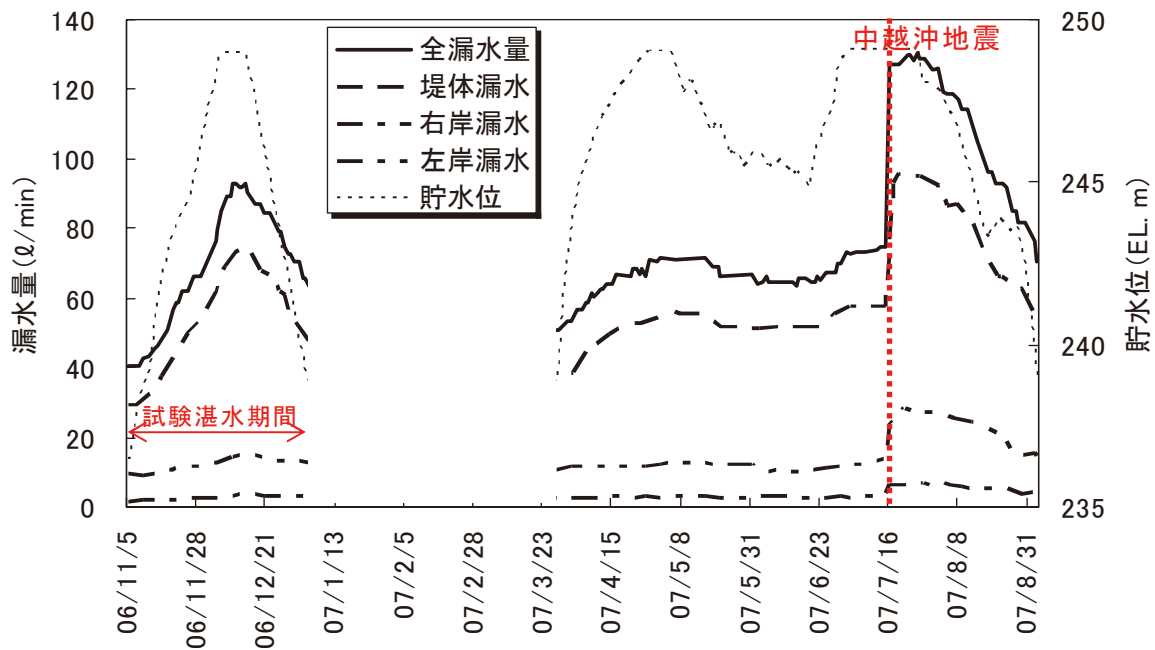
震直後（16日11:00）に76.3ℓ/minと増加し、地震後（17日9:00）には95.1ℓ/minの最大漏水量を記録した。その後7月下旬以降は、通常のダム運用として貯水位を低下させていったこともあり、漏水量は水位変化に伴って減少した。

前年の2006年に試験湛水を実施し、12月に常時満水位に達しているが、そのときの漏水量（試験湛水中の最大漏水量）は堤体河床漏水量で70ℓ/min、全漏水量で90ℓ/minであった。今回の地震時には、試験湛水時の漏水量を越え、これまでに履歴した最大の漏水量であり、地震後に貯水位が下げられたこともあり、同一貯水位状況下での漏水量の回復過程が確認されたわけではないので、今後水位を上げる際には、漏水量の変化に留意していくことが必要と考える。

図-6.40 松葉沢ダム漏水量と貯水位の計測結果
 (新潟県農地部提供資料を元に作成)

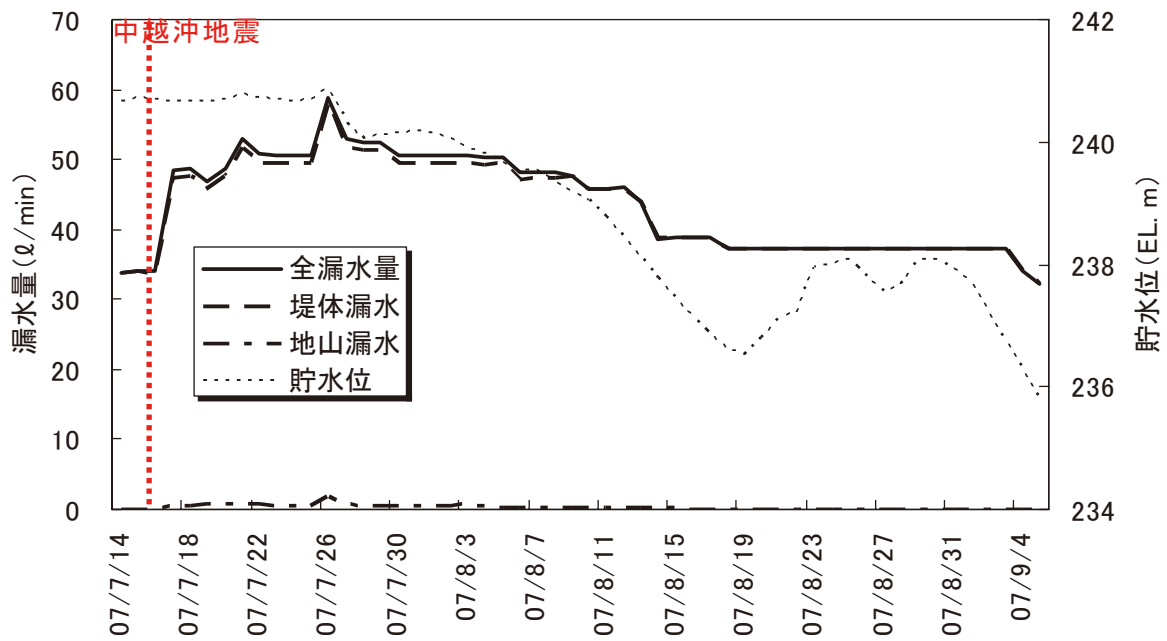
今回の地震時には、2004年の新潟県中越地震後の復旧工事後の試験湛水時（2005年7～10月）の常時満水位（FWL）からサーチャージ水位における漏水量レベル40ℓ/min程度を上回る漏水量が計測された。地震後に通常運用として貯水位が下げられたこともあり、同一貯水位状況下での漏水量の回復過程が確認されたわけではないので、今後水位を上げる際には、漏水量の変化に留意していくことが必要と考える。

図-6.43 坪山ダム漏水量と貯水位の計測結果
(新潟県農地部提供資料を元に作成)

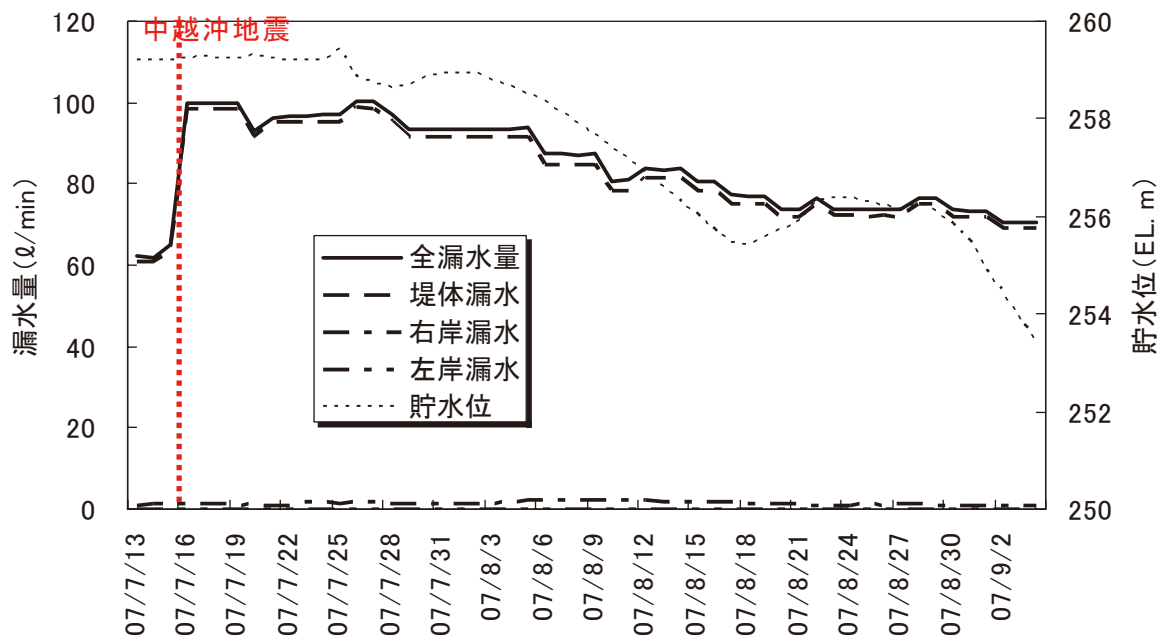
今回の地震時には、2004年の新潟県中越地震直後に観測された漏水量120ℓ/min超ほどではないが、その後の復旧工事後の試験湛水時(2005年4~6月)の漏水量レベル80ℓ/min程度を上回る漏水量が計測された。地震後に通常運用として貯水位が下げられたこともあり、同一貯水位状況下での漏水量の回復過程が確認されたわけではないので、今後貯水位を上げる際には、漏水量の変化に留意していくことが必要と考える。

図-6.45 長福寺ダム漏水量と貯水位の計測結果
(新潟県農地部提供資料を元に作成)

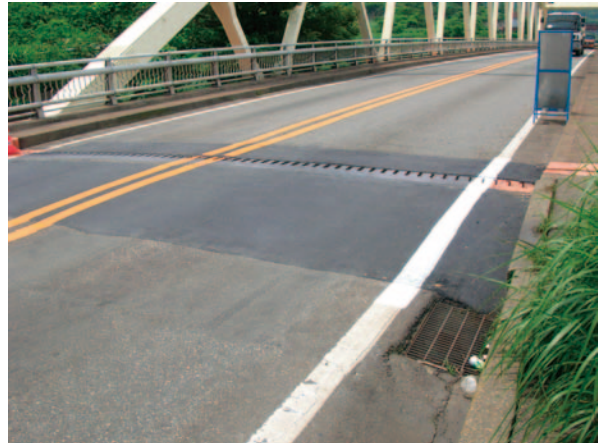
写真-7.7 橋台背面土の沈下による段差補修

はセットボルトの破断、下弦材下フランジソールプレート部の変形が確認された。また、橋台背面土には沈下による段差が生じたが、調査時にはすでに補修されていた（写真-7.7）。

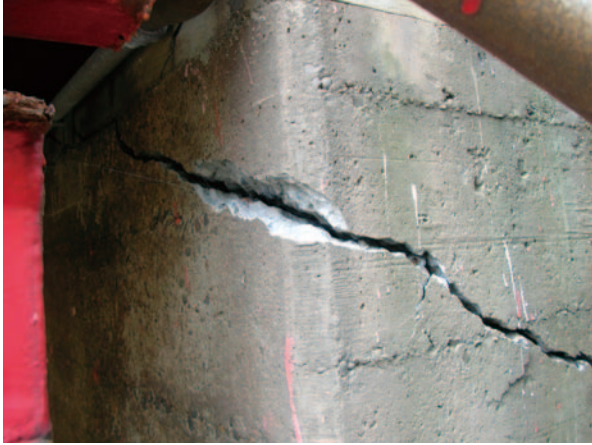
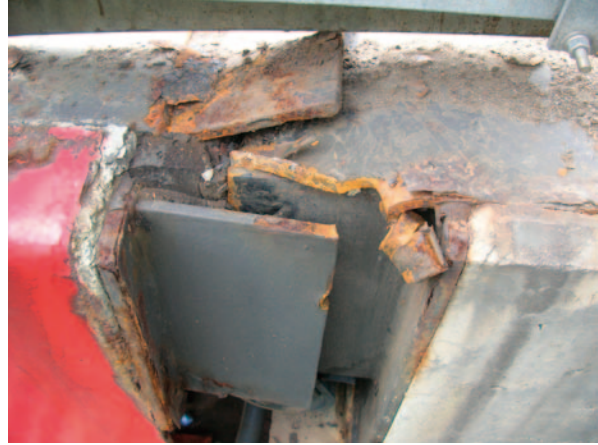
写真-7.13 3径間部端部橋台のパラペットのひびわれ、伸縮装置の変形

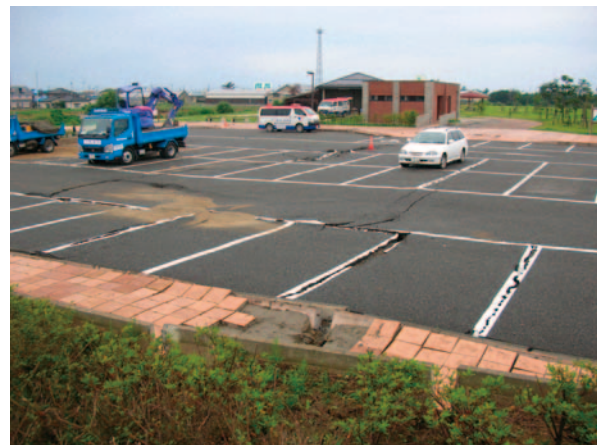
写真-7.28 隣接する公園駐車場の液状化による路面のうねり

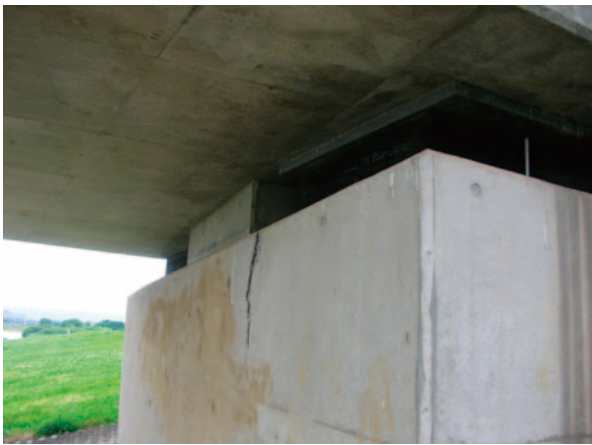
地震による平成大橋の被害状況は図-7.10に示すとおりである。橋台には、たて壁前面にひび割れが生じるとともに（写真-7.29）、周辺地盤の沈下により橋台背面土に傾斜が生じた（写真-7.30）。その他に、高欄の座屈変形（写真-7.31）、親柱の損傷（写真-7.32）などの被害が生じた。

写真-7.29 たて壁前面のひびわれ

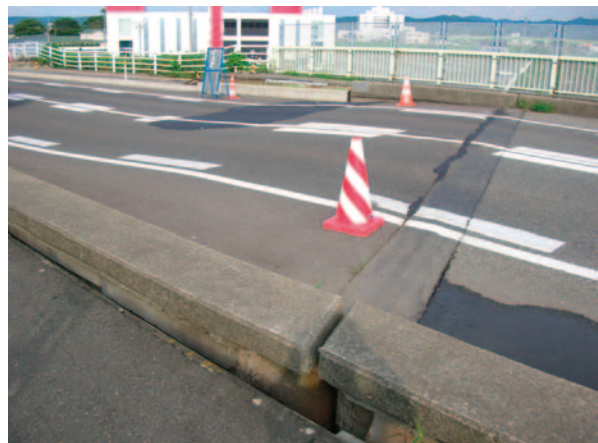
写真-7.34 跨線橋橋台背面土の沈下

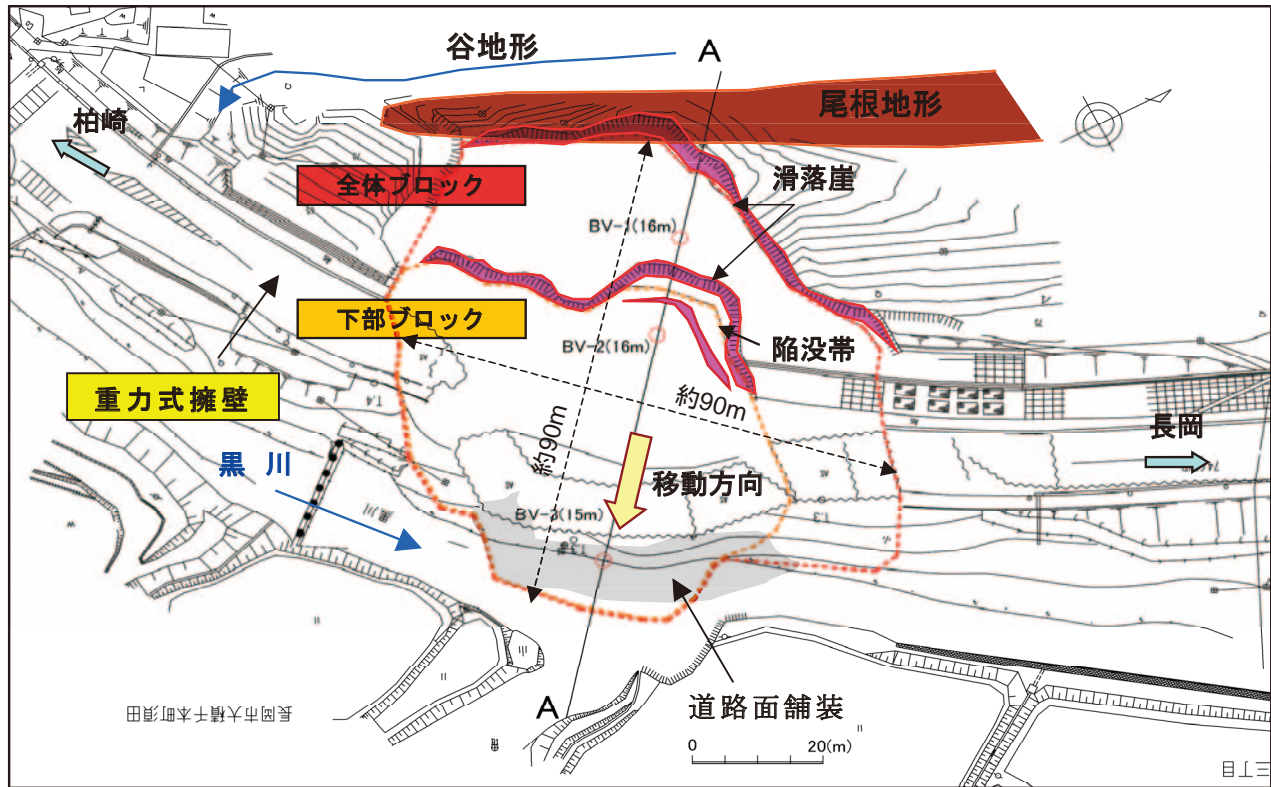
ロック界は、滑落崖の東側端部から連続する路面亀裂（段差を伴わない開口亀裂、幅20cm）である。全体ブロックの末端は、中心部で下部ブロックの末端部と重なり。傾倒した竹林の状況や、黒川の右岸側に隆起などが認められないことなどから、黒川の左岸河床付近

図-8.3.3 大積地すべりの平面図(長岡国道事務所提供図面に加筆)

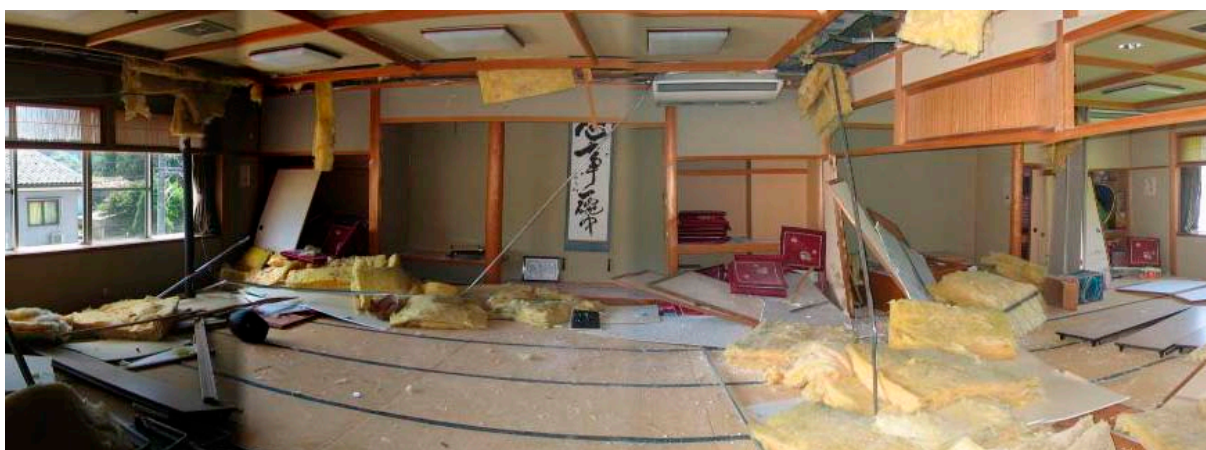
非構造部材の被害が建物内の各所の天井に見られた。玄関ホール吹き抜け部分の天井は四隅の柱付近で破損して部分的に落下していた。2階の和室では天井面の相当部分が落下した。和室の天井は中央の格天井の部分と周辺の口の字型の部分に大きく分けられる。口の字の天井を構成する下地材は隅では突き付けとなっており、格天井と口の字の天井も下地材はつながっていなかった。畳面からの距離を実測した所、天井面までは約2.8m、屋根下面までは約3.5mであった。2階の児童室では壁際部分の天井が落下していた。調理室では天井の部材が一部落下していた。平成16年新潟県中越地震の際にも被害があったとのことである。

写真-9.6.9 二階和室内部被害状況（パノラマ合成）
