国土技術政策総合研究所資料

TECHNICAL NOTE of
National Institute for Land and Infrastructure Management
No. 441 January 2008

堤防の浸透破壊に対する安全性評価の精度向上に関する調査

Study on Accuracy Improvement of Safety Evaluation of Seepage Failure of River Levees

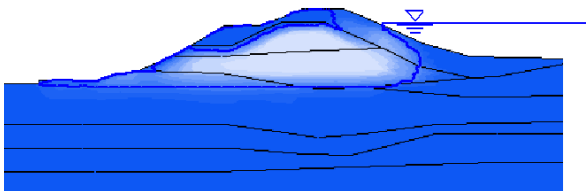
図-3.9 浸透流解析結果（荒川 No. 12）

図-3.9、3.10 は粘性土の旧堤を砂質土でかさ上げした堤防の被災事例である。粘性土の旧堤部分で雨水の浸透が遮られ、堤防天端から裏法上部にかけての部分の飽和度が高くなっているのがわかる。図-3.11、3.12 は粘性土の旧堤に砂質土で表腹付けした堤防の被災事例である。粘性土が浸透水の裏法からの排出を妨げるかたちになるため、浸潤線が上がっている。浸透水の排出を妨げる、あるいは浸透水の滞留を助長するかたちで粘性土が配置されている堤防は、浸透破壊に対して危険な状態になることがわかる。

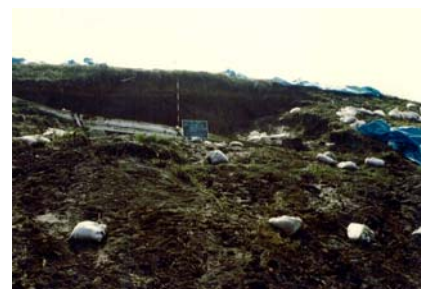
図-3.14 被災状況（荒川 No. 12）

図-3.13、3.14 は解析結果と被災事例の被災形態が合致していたと考えられる事例である。破堤には至らない小規模な法面すべりであるが、被災した部位や規模をよく表している。粘性土の上に砂質土が配置された層構造をもつ堤防で、被災しやすい部位が想定しやすい構造ともいえる。

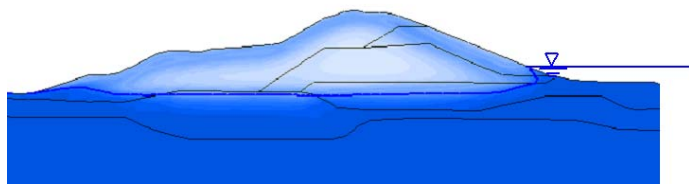
図-5.1 浸透流解析結果（江戸川 No. 6）

浸透流解析の適正性について、本検討で気づいた点としては、堤防法面の雨水の浸透能を適切に評価しているかという点であった。雨水の浸透能は堤防法面の被覆状況によって大きく異なるが、法面の勾配によっても大きくことなることが想定される。特に法面の小段部分は雨水がたまりやすく、堤体内へ雨水が浸透しやすくなるものと考えられる。図-5.1、5.2に江戸川左岸24.5k~24.5k+200の被災事例を示す。ピーク時の河道水位が低いことから被災の原因は河川水ではなく降雨であり、小段下ののり尻が滑っていることから、小段部分から雨水が浸透して小段部分下の飽和度が高くなり破壊に至ったものと考えられる。

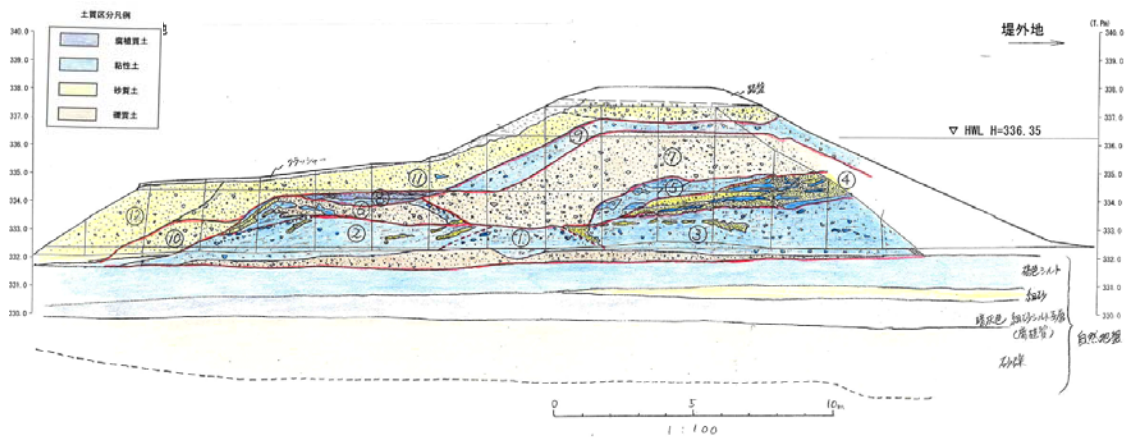
図-5.7 堤防開削断面スケッチ（千曲川左岸 57.2k 上流側）

も不均一性を有する。図-5.7、5.8は千曲川右岸 57.2k の堤防開削断面であるが、開削箇所の上流断面で土層構造がまったく異なっていることがわかる。

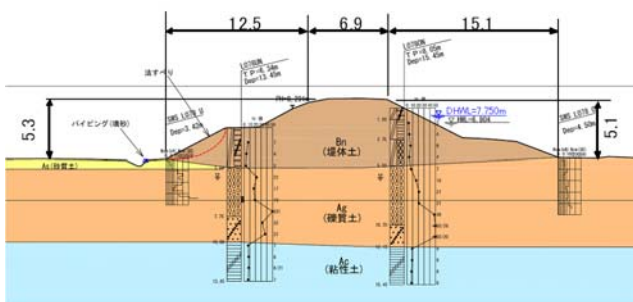
図-5.9 被災断面（米代川左岸 7.8k）

また、米代川左岸 7.8k (No. 23) の被災事例では被災断面においてサンプリングした材料試験値と同一細分区間の詳細点検照査断面（左岸 7.0k）とでは基礎地盤の土質が異なっているほか（図-5.9、5.10）、堤体材料の透水係数が 1 オーダー異なっている（被災断面は $2.0 \times 10^{-4} \text{cm/sec}$ に対して、詳細点検断面は $4.4 \times 10^{-5} \text{cm/sec}$ ）。堤防の浸透破壊に対する安全性の精度向上には、適切な土質定数等の設定手法の開発が必要である。
