## 2. 調査概要

### 2. 1 調査概要

被災事例個票－1（最上川右岸CsNo92～No94）

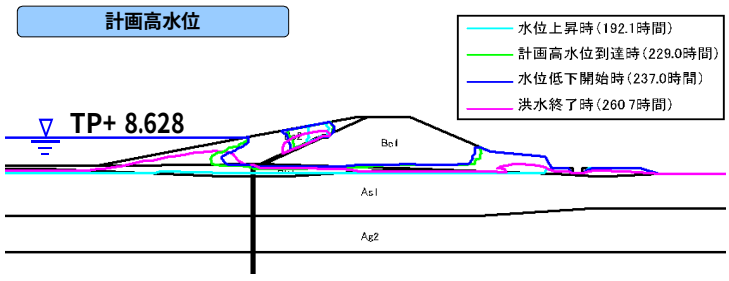
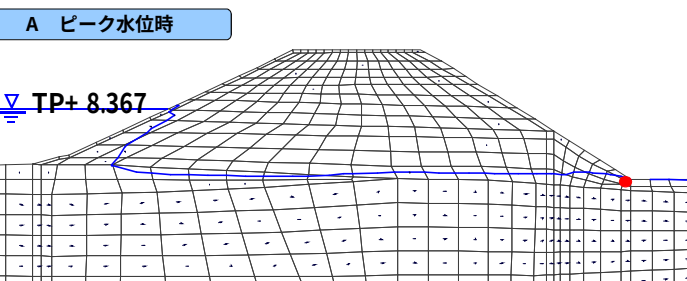
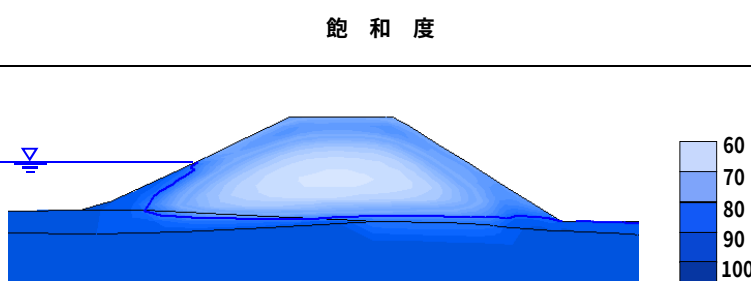
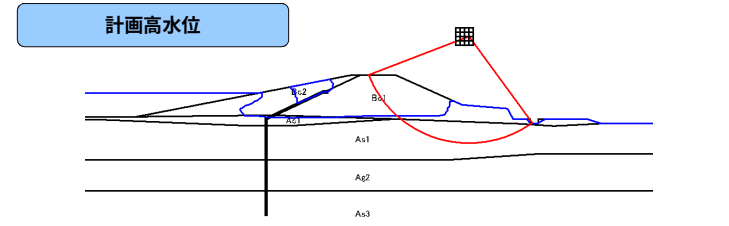
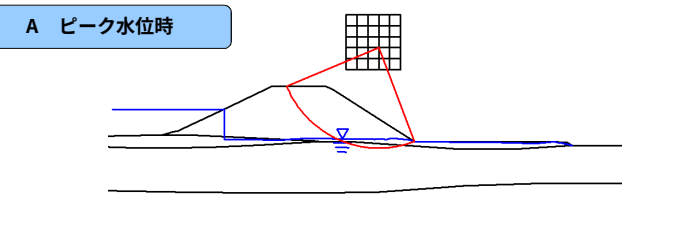
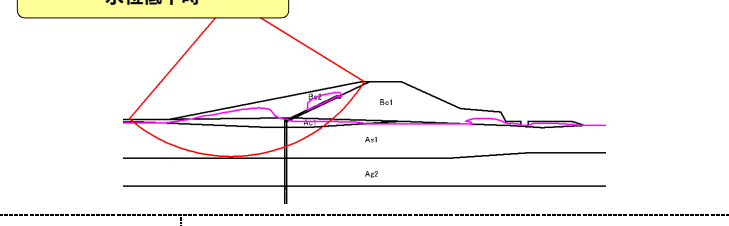
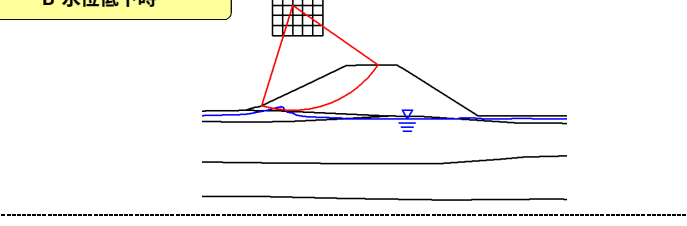
| 土質条件 | | | | | 2.詳細点検（右岸 9.6k） | | 1.被災時の再現計算 | | | | |
|---|---|---|---|---|---|--|---|--|---|---|--|
| | | | | | | | 被災状況 | | ・法尻付近より漏水が発生し、法尻が崩壊した。 | | |
| | 安全率 F s | | F s ≥ 1.5 Fs = 2.575 (OK) | | Fs = 2.901 | | <b>1.再現計算結果</b><br>浸透流解析によると、被災時の堤体内は全体的に不飽和の状態を呈していた。<br><br>河川水位のピーク時における局所動水勾配の最大値はix=0.351を示し、浸透破壊の生じる限界値の目安としてのi=1.0を下回る結果を得た。<br><br>盤ぶくれに対する安全性は、G/W=0.986を示し、限界値の1.0をわずかに下回る結果を得た。 | | | | |
| | 表のり円弧すべり | | <div>水位低下時</div> | | <div>B 水位低下時</div> | | <br>裏のりすべりに対する安全率はFs=2.901、表のりすべりに対する安全率はFs=4.842を示し、表・裏のり面ともに限界値のFs=1.0を大幅に上回る結果を得た。 | | | | |
| | 安全率 F s | | F s ≥ 1.0 Fs = 3.694 (OK) | | Fs = 4.842 | | <b>2.被災時の再現性評価</b><br>再現計算では、堤体の飽和度は上昇しておらず、パイピングやすべり破壊に対する安全性も確保されているという結果を得た。盤ぶくれに対する安全率が限界値を超える値が出ているが被災形態に関する記録が残っていないので、計算結果が被災事例と合致していたかは不明である。 | | | | |

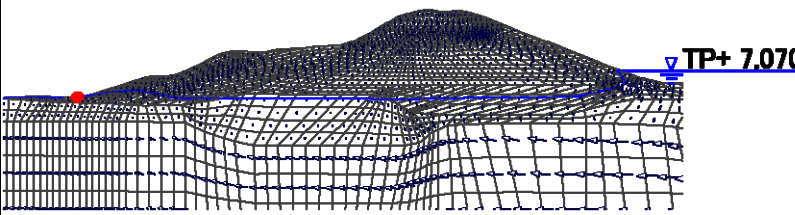
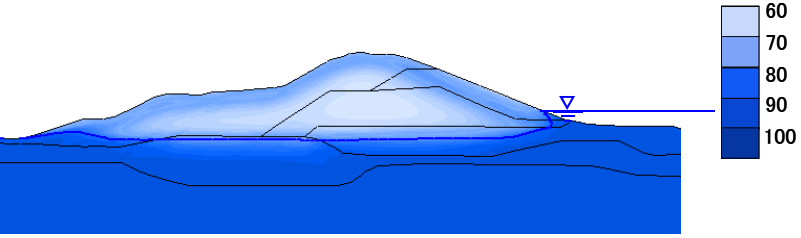
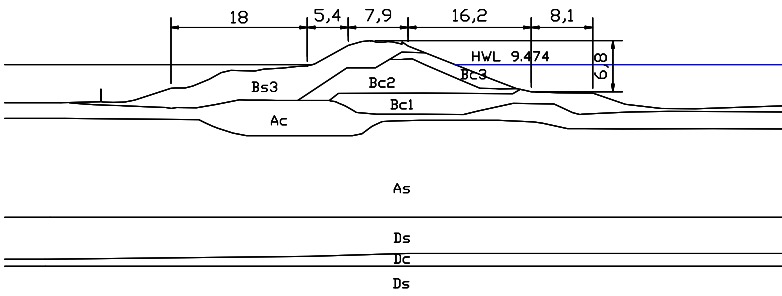
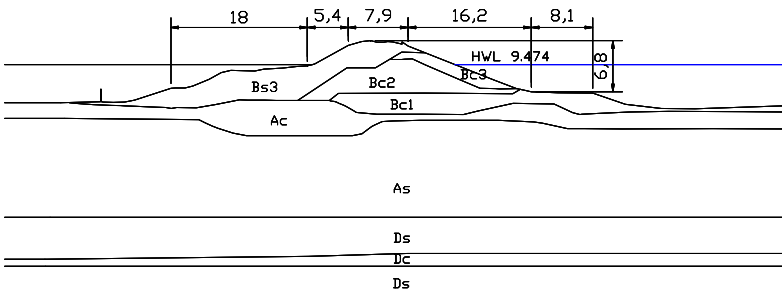
| 土質条件 | | | | | 2.詳細点検（左岸 24.9k） | | 1.被災時の再現計算 | | | |
|---|---|---|---|---|---|--|---|--|---|--|
| | | | | | | | | | <p>被災状況</p> <p>・のり崩れ、漏水</p> | |
| | | | | | | | | | <p>被災時の再現計算結果</p> <p><b>1.再現計算結果</b><br/>浸透流解析によると、被災時の堤体内は全体的に不飽和の状態を呈しているという結果となった。</p> <p>河川水位のピーク時における局所動水勾配の最大値はix=0.138を示し、浸透破壊の生じる限界値の目安としてのi=1.0を下回る結果を得た。</p> <p>盤ぶくれに対する安全性は、G/W=1.550を示し、限界値の1.0を上回る結果を得た。</p> <p>裏のりすべりに対する安全率はFs=2.128、表のりすべりに対する安全率はFs=2.120を示し、表・裏のり面ともに限界値のFs=1.0を上回る結果を得た。</p> <p><b>2.被災時の再現性評価</b><br/>再現計算では、いずれの照査項目においても限界値以上の安全性を確保している結果を得た。被災形態に関しては、円弧すべり安定解析と実現象とも裏のり面の浅いすべりとなっており、被災形態は似ていると言える。</p> | |

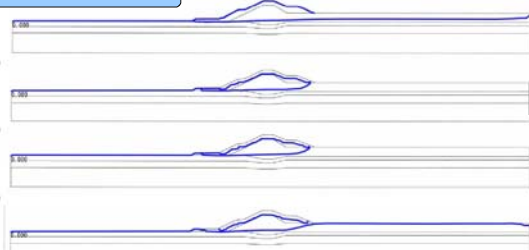
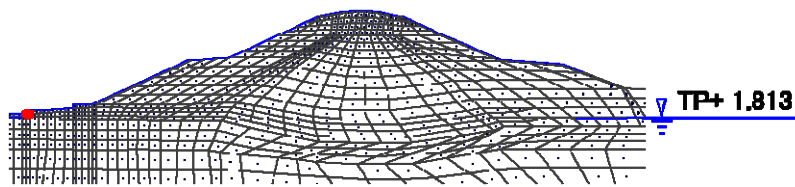
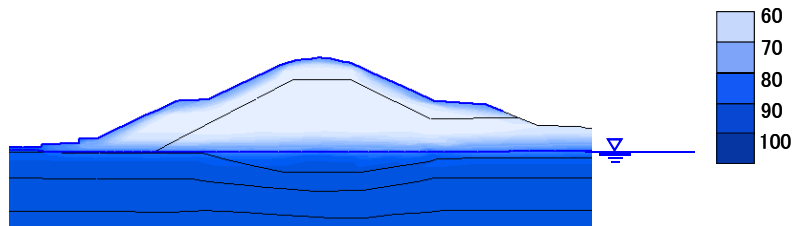
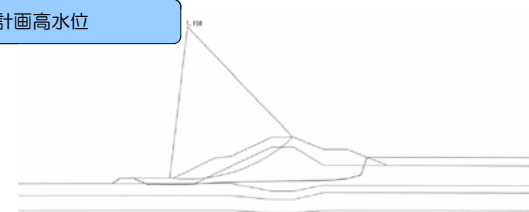
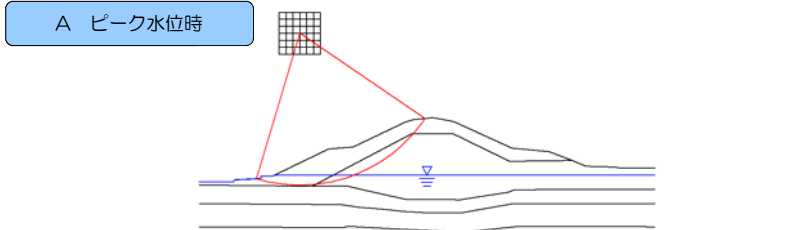
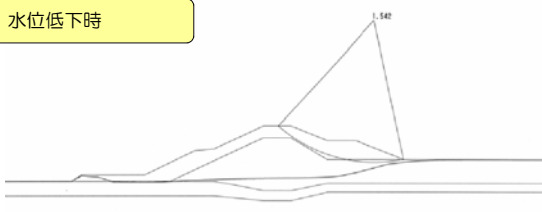
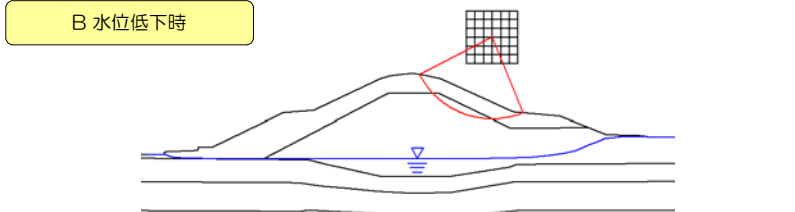
| | | | | | 裏のり円弧すべり | | | | | | | | | 1.再現計算結果<br>浸透流解析によると、被災時の堤体内は全体的に不飽和の状態を呈しているという結果となった。<br><br>河川水位のピーク時における局所動水勾配の最大値はix=-0.753を示し、浸透破壊の生じる限界値の目安としてのi=1.0を下回る結果を得た。<br><br>盤ぶくれに対する安全性は、G/W=1.939を示し、限界値の1.0を上回る結果を得た。 | |
| | | | | | 安全率 F s | | | F s ≥ 1.5 Fs = 1.158 (OUT) | | | Fs = 1.077 | | | 裏のりすべりに対する安全率はFs=1.077、表のりすべりに対する安全率はFs=1.397を示し、表・裏のり面ともに限界値のFs=1.0を上回る結果を得た。 | |
| | | | | | 水位低下時 | | | B 水位低下時 | | | 2.被災時の再現性評価<br>再現計算では、いずれの照査項目においても限界値以上の安全性を確保している結果を得た。河道水位が上がっていないことから、降雨による堤体の飽和度の上昇が原因と考えられる。被災形態は小段下ののり尻付近の浅いすべり破壊となっており、小段により雨水が集められのり尻付近の飽和度が高くなり、のり尻付近の堤体が弱体化したと考えられる。 | | | | |

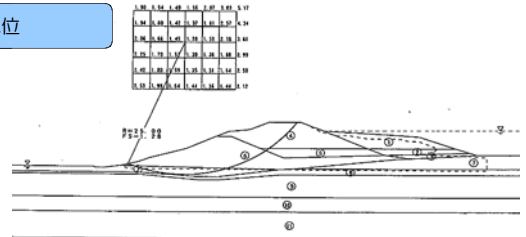
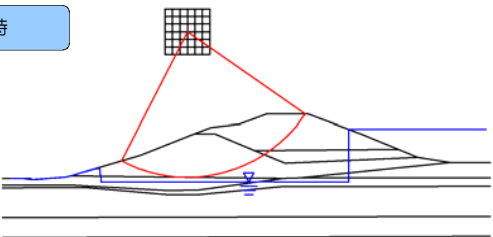
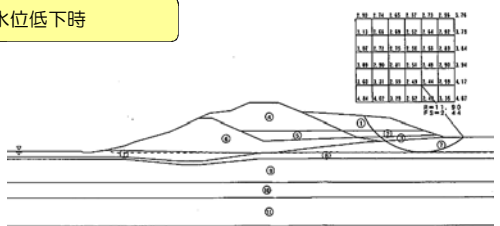
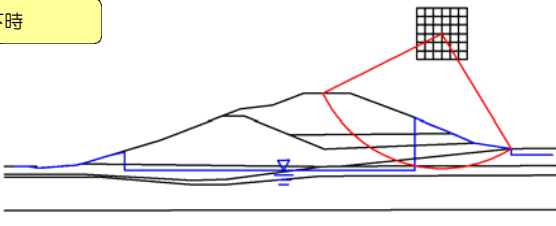
| | | | | | 被災状況 | | ・のり崩れ | | | | |
| | 安全率 F s | | | | F s ≥ 1.5 | | F s = 1.280 (OUT) | | 1.再現計算結果<br>浸透流解析によると、被災時の堤体内は全体的に不飽和の状態を呈しているという結果となった。<br><br>河川水位のピーク時における局所動水勾配の最大値はix=0.213を示し、浸透破壊の生じる限界値の目安としてのi=1.0を下回る結果を得た。 | | |
| | 表のり円弧すべり | | | | <div>水位低下時</div> | | <div>B 水位低下時</div> | | 盤ぶくれに対する安全性は、G/W=4.541を示し、限界値の1.0を大きく上回る結果を得た。<br><br>裏のりすべりに対する安全率はFs=1.273、表のりすべりに対する安全率はFs=1.333を示し、表・裏のり面ともに限界値のFs=1.0を上回る結果を得た。 | | |
| | 安全率 F s | | | | F s ≥ 1.0 | | F s = 2.440 (OK) | | 2.被災時の再現性評価<br>再現計算では、いずれの照査項目においても限界値以上の安全性を確保している結果を得た。被災形態が不明なので断定的な評価はできないが、法面すべりを起こしていたとしたら、その割りには堤体の飽和度は低いと言える。 | | |

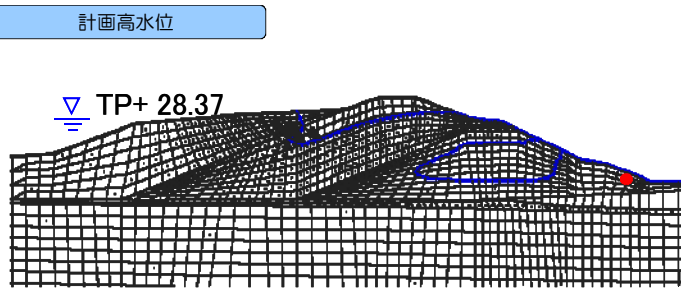
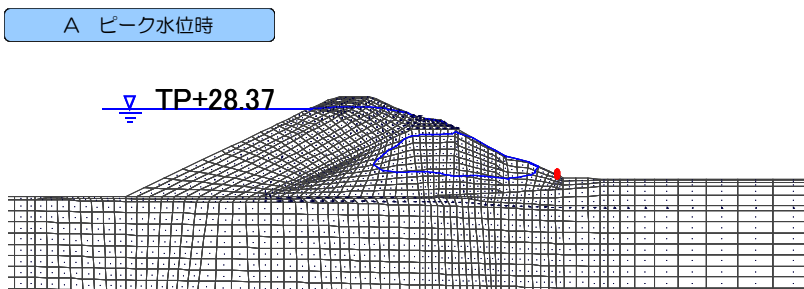
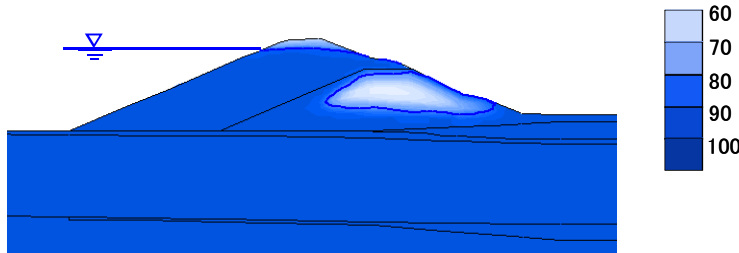
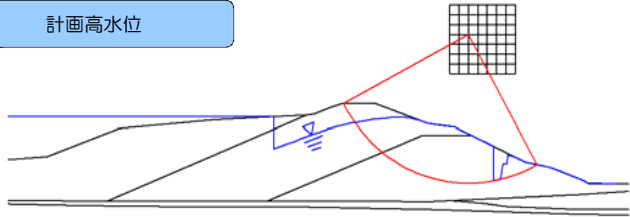
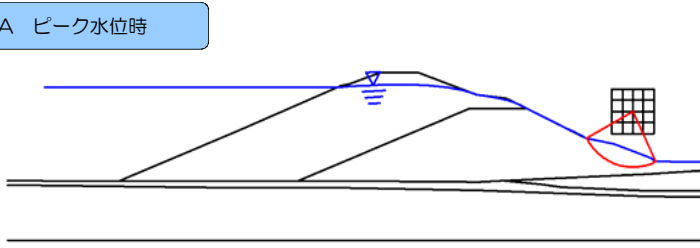
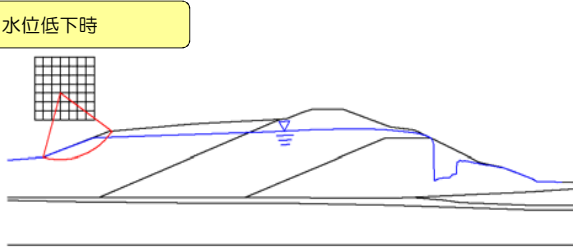
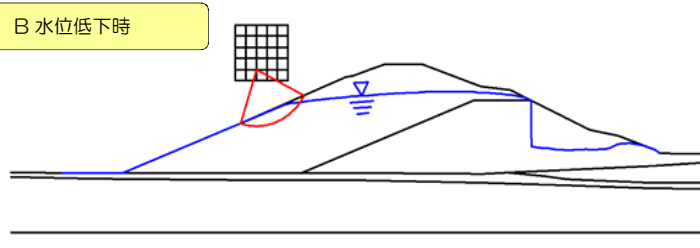
| 土質条件 | | | | | 2.詳細点検 | | 1.被災時の再現計算 | | | | | |
|---|---|---|---|---|---|--|---|--|--|---|--|--|
| | | | | | | | | | | ・のり崩れ | | |
| | 安全率 F s | | | | $F_s \geq 1.5$<br>$F_s = 1.714$ (OK) | | $F_s = 0.820$ | | | 1.再現計算結果<br>浸透流解析によると、Bs層及び基礎地盤は飽和しBc層は不飽和の状態を呈しているという結果を得た。<br><br>河川水位のピーク時における局所動水勾配の最大値はix=0.763を示し、浸透破壊の生じる限界値の目安としてのi=1.0を下回る結果を得た。<br><br>盤ぶくれに対する安全性は、G/W=0.926を示し、限界値の1.0を下回る結果を得た。 | | |
| | 表のり円弧すべり | | | | | | | | | 裏のりすべりに対する安全率はFs=0.820、表のりすべりに対する安全率はFs=1.010を示し、裏のり面で限界値のFs=1.0を下回る結果を得た。 | | |
| | 安全率 F s | | | | $F_s \geq 1.0$<br>$F_s = 1.092$ (OK) | | $F_s = 1.010$ | | | 2.被災時の再現性評価<br>粘性土の旧堤に砂質土で表腹付けしたものであり、旧堤部分が堤体内の浸透水の排水を妨げる形となり、飽和度が上昇したことが考えられる。被災形態が不明なので、再現計算の正確な評価はできないが、安全度が低い計算結果が出たという意味においては、妥当な値を示すことができたと言える。 | | |
